## 사우스캐롤라이나 소파 판매점

2007년 6월 18일 9명의 소방관이 사망한 찰스턴 소파 판매점의 화재사고는 2001년 9/11 테러사건에서 343명의 소방관이 사망한 이후 단일 사고에서 가장 많은 소방관 인명피해가 발생한 사고이다.

## 1. 일반사항

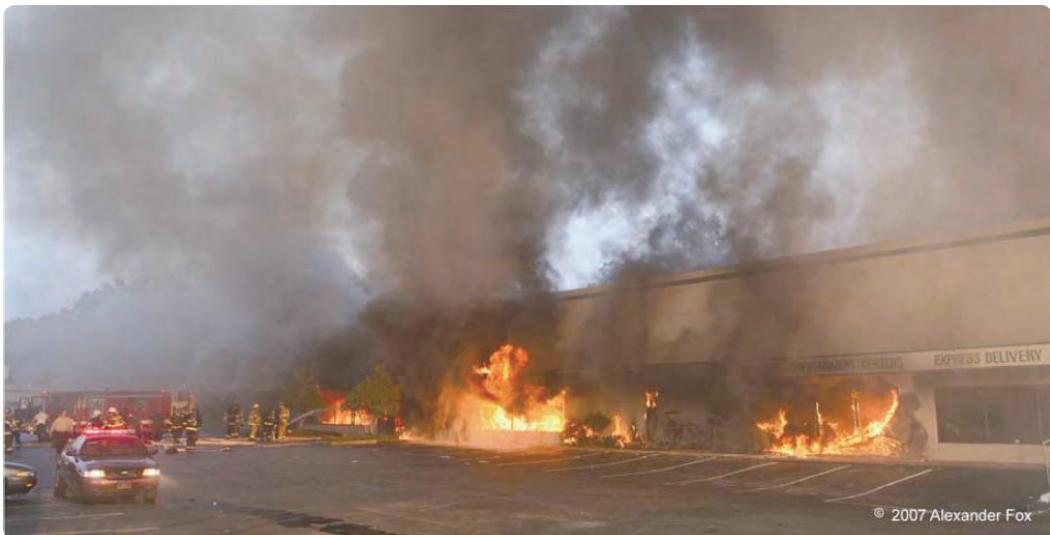
사진 1. 소파 판매점 화재상황

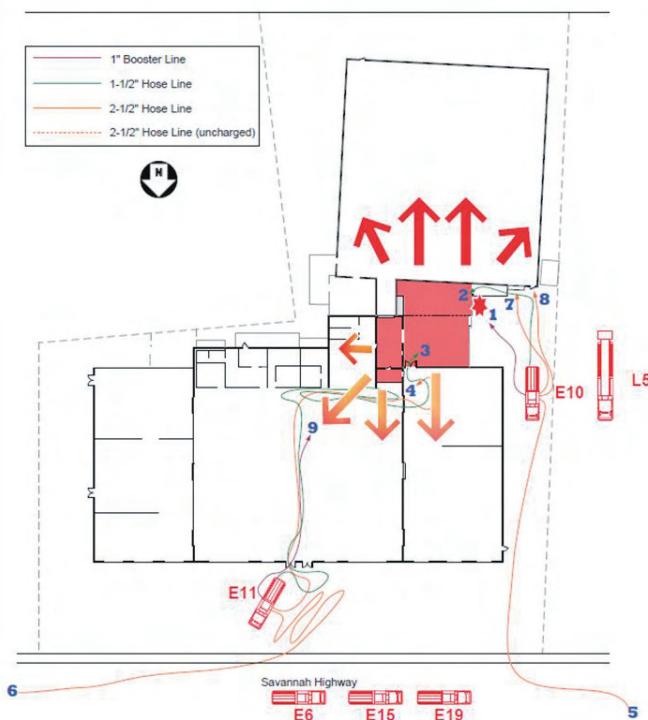
그림 3. 화재확산방향과 소방대의 화재진압 작전 배치도

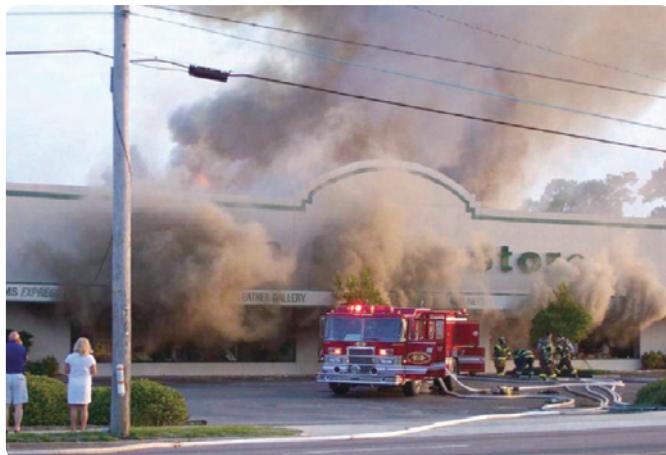
사진 3. 매장 전면부에서 뿐어져나오는 짙은 연기

부소방서장이 간호된 직원을 구조하여 매장 전면으로 돌아온 시점에, 매장전면의 화재 상황은 크게 달라졌다. 갈색 연기가 정문을 통해 뿐어져 나오고 있었다. 7시 35분에는 중앙 전시장의 전면 유리창이 휘어지면서 파괴되었다. 깨진 유리창의 하단을 통해 신선한 공기가 중앙 전시장으로 빨려들어가면서, 깨진 유리창의 상단에서는 갈색 연기가 더 짙게 뿐어져 나왔다. 일분이 채 지나지 않아, 갈색 연기는 검정색 연기로 바뀌었다. 그리고 화재가 중앙 전시장의 남동쪽 후면부에서 북서쪽 전면으로 빠르게 확산되면서 중앙 전시장 동쪽 창문 바깥으로 화염이 분출되었다. 또한 미처 내려오지 않은 방화셔터를 통과하여 화재가

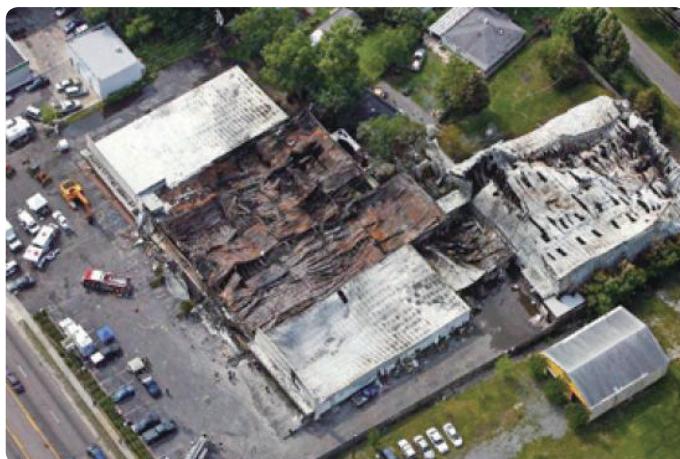
구획된 하역장 구역의 금속 지붕재는 부분적으로 붕괴하였고, 아직 타지 않은 목재 기둥 여러 개에 의해 지탱되고 있었다. 7시 51분경, 중앙 전시장 서쪽의 지붕이 중앙 전시장 안쪽으로 무너져 내렸다. 지붕난간과 전면부 벽체의 일부분이 매장 전면부의 주차장 쪽으로 무너져 내렸다. 화재는 중앙 전시장에서 계속해서 맹렬하게 지속되었고, 중앙 전시장의 지붕 전체가 전시장 바닥으로 무너져 내렸다. 화재 후 현장사진을 보면 중앙 전시장의 모든 가연물이 연소되었음을 알 수 있다.

사진 4. 진화 후의 소파 판매점

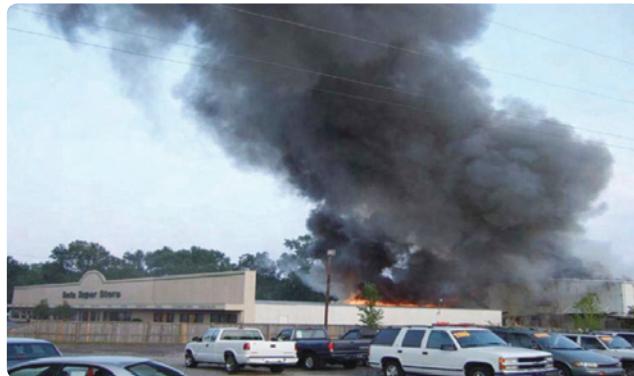
사진 5. 화재 초기 하역장에서 보이는 화염과 연기

하역장은 칸막이가 없이 트여진 구조였고 대량의 가연물이 적재되어 있었으므로 화재가 빠르게 성장하였다. 하역장은 소방대가 도착하기 이전에 화염에 완전히 휩싸였다.
