조지아 임페리얼 설탕공장

1. 일반사항

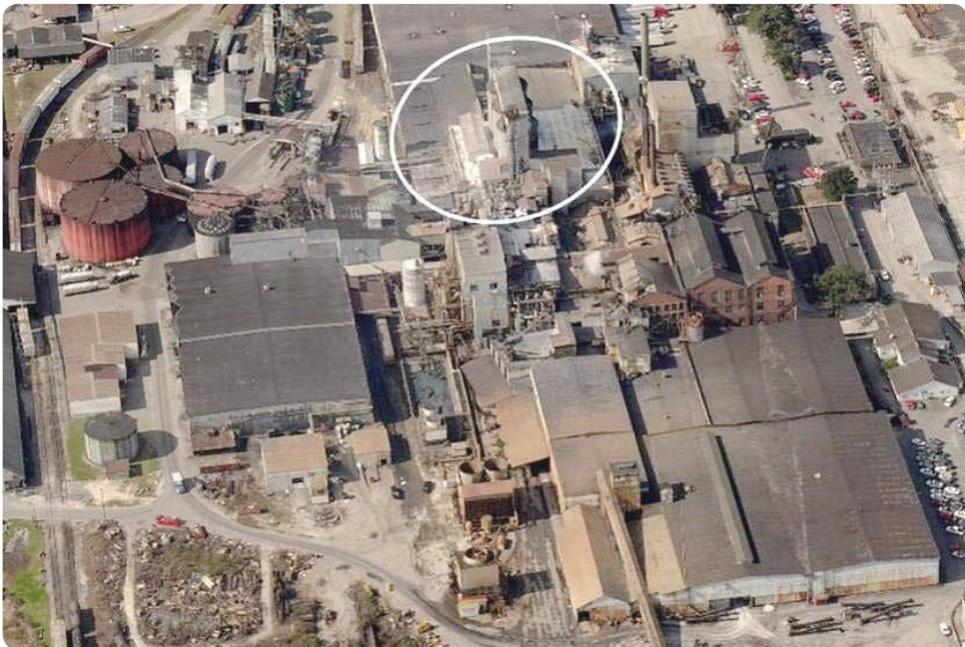
사진 1. 공장 배치사진(원형표시 : 사고 사일로 및 포장 건물)

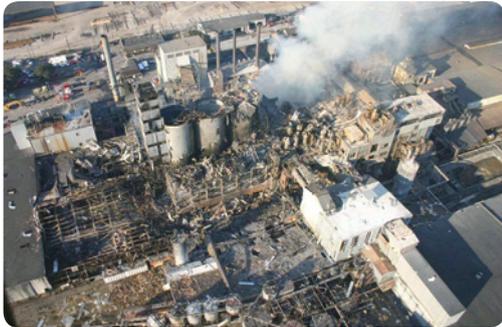
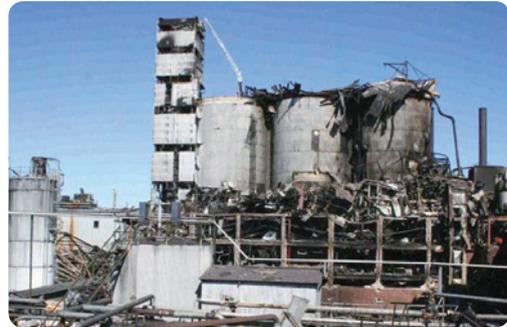
사진 2., 3. 서쪽 버킷엘리베이터 타워, 사일로 1, 2, 3, 남쪽 포장 건물의 파괴된 모습

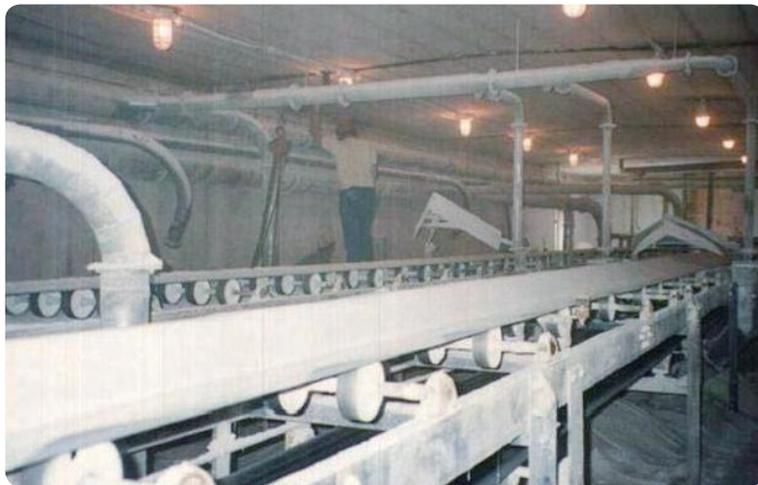
사진 4. 사일로 위에 있는 설탕결정 컨베이어 벨트, 관로에 두껍게 설탕분진이 쌓여있고, 바닥에도 설탕이 쏟아져 있다.

설탕 컨베이어와 가공 설비들은 제대로 구획되어 있지 않아, 상당한 양의 설탕이 바닥으로 흘러내려 방치된 상태였다.

부상 관련 기록, 내부 통신, 그리고 기타 기록들이 쏟아진 설탕의 심각한 축적이 있었음을 확인시켜 준다. 사고 전에 회사 감독관들과 품질관리부서에 의한 자체 검사에서는 쏟아진 수 톤의 설탕이 바닥에서 치워져야 하며, 정제시설로 보내져 재가공 되어야 한다고 지적을 하였다. 포장시설 운영자와 다른 직원들도 포장설비에서 작업공간으로 많은 양의 설탕 분진이 날아든다고 보고를 계속해왔다.

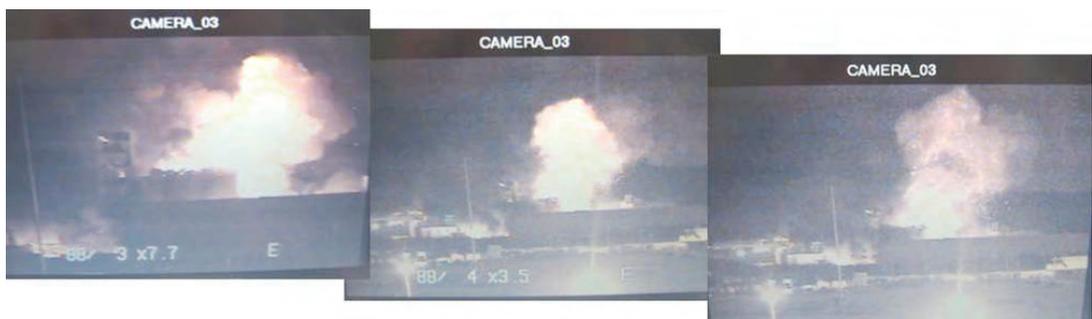
사진 5. 폭발 15분 후의 화구(Fireball)의 모습(포장 건물)

설탕분진과 결정들이 설비 밑으로 비오듯 떨어지면서 불은 더욱 거세졌다. 화구(Fireball)는 계속 이동하여 최초 시작점인 포장건물에서 수십 미터 떨어진 정제시설과 저장시설까지 옮겨갔다. 설탕이 계속 가연물 공급을 해주어 격렬한 화구는 15분 이상 계속되었다.

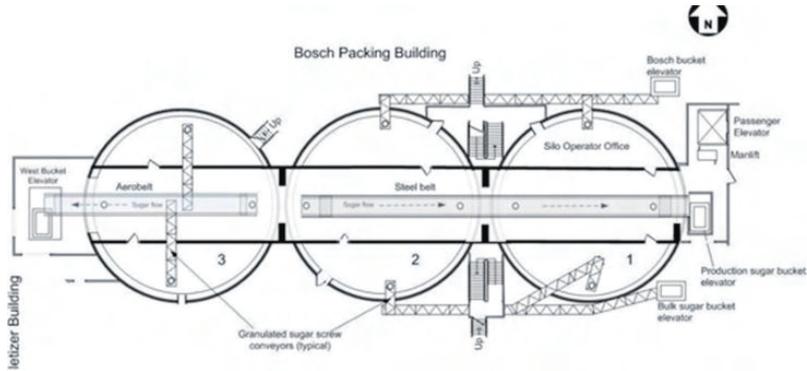
그림 2. 최초 폭발이 시작된 포장건물의 1층 도면, 가운데 원형의 사일로 아래의 컨베이어 벨트에서 폭발이 발생해 2차 폭발로 이어졌다.

CSB는 최초 발화는 사일로 1, 2 아래의 강철 벨트 구획실 내에서의 폭발로 결론지었다. 여러 개의 점화원이 부서진 강철 벨트를 검사하면서, 또 설비운영 및 관리 요원들과의 논의를 통해 나타났다. 하지만, 광범위한 폭발 및 오랫동안 지속된 화재가 정확한 폭발 원인을 결정짓는 것을 방해하였다.

설비운영자의 증언에 의하면, 강철벨트 롤러지지대의 베어링이 가끔 고장을 일으켰고, 아주 뜨거워졌다고 한다. 뜨거운 베어링은 부유하는 설탕분진을 발화시킬 수 있다. 특히 이 분진이 수십 초 동안 뜨거운 표면과 접촉하고 있다면 말이다. 또한 뜨거운 표면과 접촉하고 있는 설탕분진이 혼소를 시작하고 그 연소 가스가 부유 산소 분진과 섞이는 경우, 발화온도는 순수한 설탕 분진의 그것보다 작아지게 된다.(Eckhoff, 2003)
