오하이오 베올리아 화학공장

2009년 5월 4일 0시 07분, 미국 베올리아 공장 쓰레기 재활용 처리 공정에서 생성된 가연성 기체에 의해 화재·폭발 사고가 발생하였다. 이 사고로 인해 직원 2명이 중상을 입고, 2명이 가벼운 부상을 당했다. 연쇄 폭발로 인하여 부지 내 모든 시설물이 심각한 손상을 입었고, 인근 거주지와 사업장에도 상당한 피해가 발생하였다.

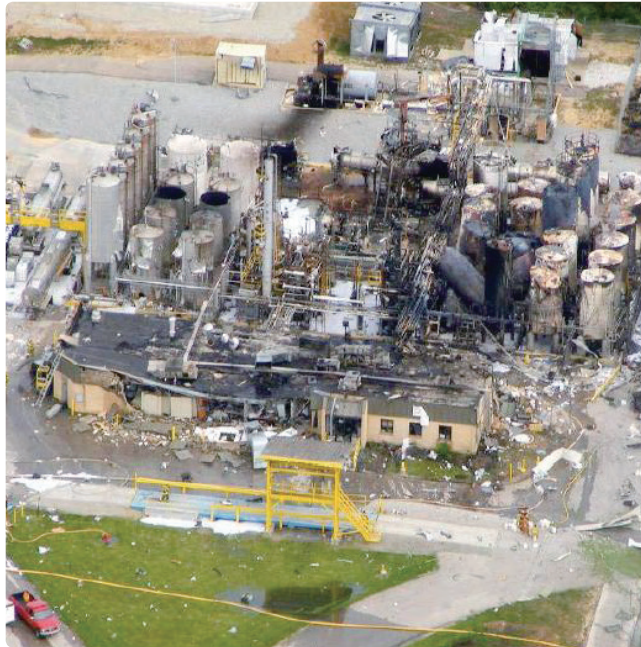
사진 1. 베올리아 공장의 폭발사고 후 사진

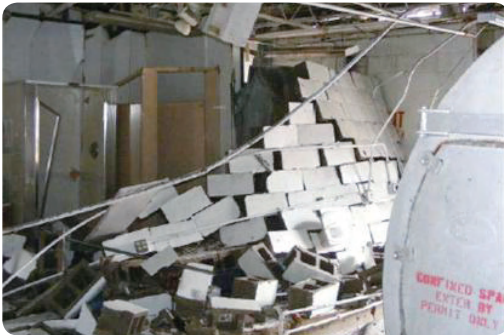
사진 2. 보일러실과 라커룸 손상 피해

가연성 기체가 최초로 점화한 지점으로 보이는 실험/운영동의 피해는 심각했다. 벽돌 블록, 건식벽체, 그리고 보일러실에 있는 문이 뒤틀려서 방의 중심으로부터 바깥쪽 방향으로 휘어졌다. 전체적으로 벽도 바깥쪽으로 휘어졌는데, 대부분의 남쪽 외벽을 포함하고 있다. 보일러가 위치한 곳의 지붕 패널은 상부로

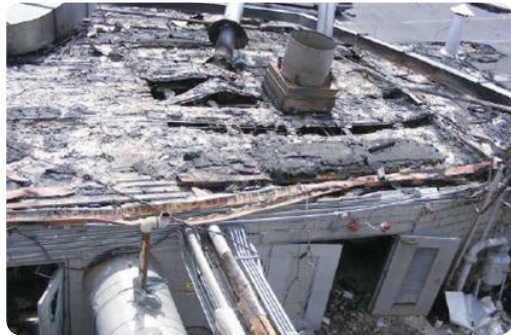
사진 3. 지붕 및 실험/운영동 북쪽 벽 손상 피해

날아갔다. 가동 중인 공장을 정면으로 마주보는 건물의 북쪽은 북동쪽 부분을 제외하고는 그대로 유지되어 있었는데, 이것으로 미루어볼 때 배출된 물질의 시작부분이 남쪽에서 이루어졌을 것이라고 추측된다.

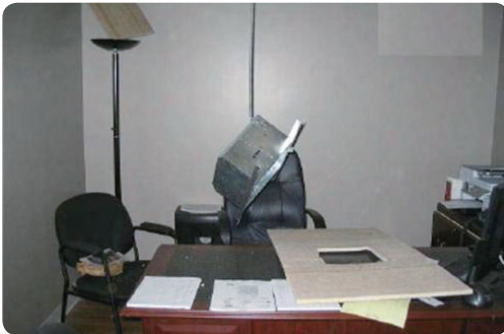
사진 4. 주변 사무실 손상 피해

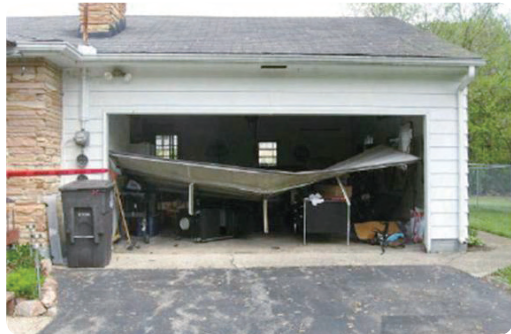
사진 5. 주변 주거시설 손상 피해

웨스트 캐롤튼 코드 집행관(West Carrollton Code Enforcement Officer)와 회사 기록에 따르면 약 20가구 가량이 폭발사고로 인해 피해를 입었다. 주민들은 유리창이 깨지고, 차고 문이 휘어지고 굴뚝이 떨어져 나갔다고 신고했다. 인근 사업장도 또한 영구적인 손상을 입었다. 0.25마일 가량 떨어져 있는 사업장은 벽돌 담장에 금이 가고 유리창이 깨지며 문이 틀어지고 천장 조명이 파손되고 기반이 틀어지며 철재들이 휘어지고 덕트가 떨어지는 피해를 입었다. 일부 사무실은 파손 상태와 폭발사고 당시 부상당한 직원들을 공개하였다.
