홋카이도 노인요양시설

1. 일반사항

- 소재지: 일본 홋카이도
삿포로시 북구 둔전(札幌市北区屯田) みらいとんでん
- 사고일시: 2010년 3월 13일(토) 2시 25분 인지
- 발화지점: 1층 식당(거실) 북서쪽 스토브 부근
- 재산피해: 방화 구조 1, 2층 전체 248㎡중 소손 바닥 227㎡
- 인명피해: 사망 7명(남성 3명, 여성 4명), 부상 2명(여성 2명)
- 발화원인: 1층 식당 북서쪽에 있던 석유난로 상부 판에 미상의 요인에 의해 옷감류가 접촉되어 화재 발생

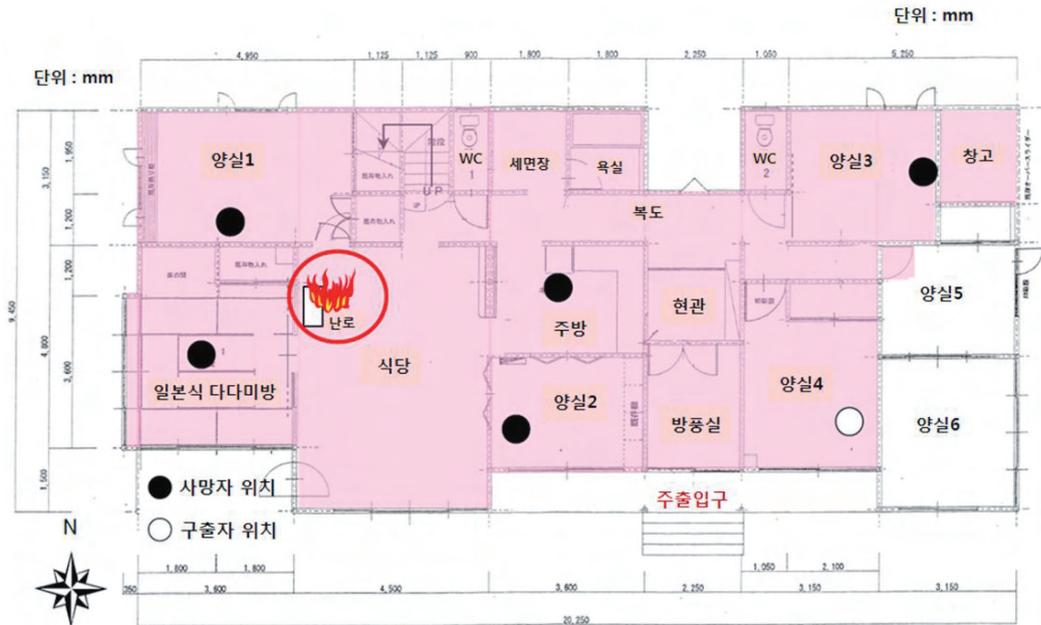
그림 1. 지상1층 평면 및 화재상황

1층 남서쪽 끝 방과 그 다음의 홀(거실) 및 연결된 사무실이 화재로 소실되었다. 현관 입구의 유리문은 소손이 없고, 현관 동쪽에 인접한 방의 유리창과 안쪽의 미닫이문도 그대로 남아 연기자국도 없다. 1층 북서쪽에 위치한 방과 화장실, 세면장, 욕실은 모두 소실되었다. 북동쪽 끝에 위치한 창고의 동쪽 셔터에는 그을음이 붙어 있지만 연기자국은 볼 수 없다.

화재발생지점은 정면 1층 서쪽에서 두 번째 식당으로, 연소경로는 우선 식당의 개방된 부분에서 2층으로 연소하고 북도 양방향으로 진행되었는데, 서쪽면의 채광창과 용마루의 서쪽끝 부분이 이미 소손돼 낙하되었기 때문에 화염이 이 창과 용마루의 소손 부분에서 외부로 불꽃이 배출되어 2층 동쪽으로의 화재 확산은 천천히 진행되었다.

1층에서는 식당에서 동쪽 사무실 등으로 연소했는데, 홀(식당)의 개방된 부분과 현관의 개방된 부분을 통해 화재로 인한 열과 연기가 2층으로 상승해 2층 창과 용마루의 소손부분에서 외부로 불꽃이 배출되었기 때문에 현관에서 동쪽 부분으로의 연소는 피할 수 있었다.

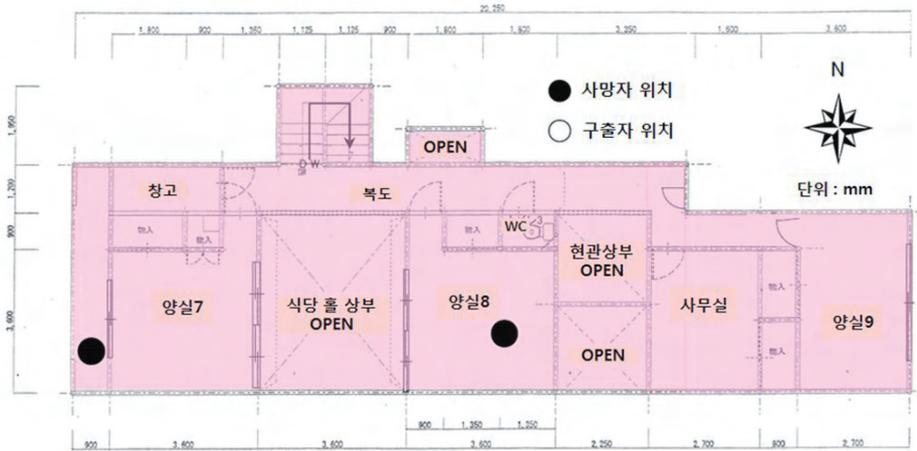
그림 2. 지상2층 평면 및 화재상황

2층 서쪽 정면에 있는 창유리는 모두 소손되어 흔적조차 없으며, 창 위의 아연 철판을 덧댄 측벽에는 거센 열기에 휩싸인 연기자국이 있고 바깥쪽으로 크게 부풀어 올라 있다. 2층 동쪽 정면의 창도 소손되어 있지만 창 위 외벽에 약간의 그을린 연기자국을 볼 수 있는 정도로 강한 열기가 덮쳤다고는 볼 수 없다.

특히 서쪽 중간부분은 용마루에서 3m 정도 내려간 부분까지 강한 열기에 휩싸인 흔적을 볼 수 있는데, 채광창 4개 중 서쪽에서 3번째까지의 유리가 소실되었고, 연기자국과 방연(防煙)자국을 볼 수 있는데 동쪽 끝 1개의 채광창은 유리가 남아 있어 강한 열을 받지 않은 것 같다.

또한, 2층 북동쪽의 채광창도 초반에 소손되어 이곳으로 불꽃이 배출되고 2층 동쪽 끝 방문이 닫혀있었기 때문에 동쪽 방으로의 화재확산이 상당히 저지되었다.

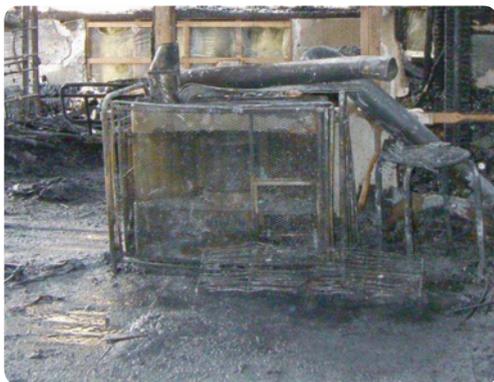
사진 3. 식당 내부 화재발생 석유난로

삿포로시 소방국은 화재현장조사에서 식당의 석유난로 위에서 1mm 정도의 옷감류 조각을 발견하였고, 재현실험을 통하여 약 8분 뒤에 후면의 벽체로 화재가 확산하는 것을 확인 하였다. 옷감의 접촉 과정은 내부 사람이 화재가 확산될 때까지 인지하지 못했고, 식당 상부가 2개 층으로 개방되어 있어 상층부에서 떨어진 의류일 수도 있으므로 특정 지을 수 없는 것으로 결론을 내렸다.

화재원인은 미상의 요인에 의하여 난로 상단에 옷감이 접촉하여 화재가 발생한 것으로 판정하였다.

7.5 난로 옆에서 물건을 말리지 않는다.

스토브가 켜있는 방은 공기가 상당히 건조하기 때문에 난로 근처와 몇 미터 떨어진 곳을 비교하면 물건이 마르는 속도에 약간의 차이는 있지만 건조 시간이 크게 다르지 않기 때문에 건조나 가습을 하려면 난로에서 가능한 떨어진 곳에 세탁물에 불이 옮겨 붙지 않도록 안전거리를 둔다.

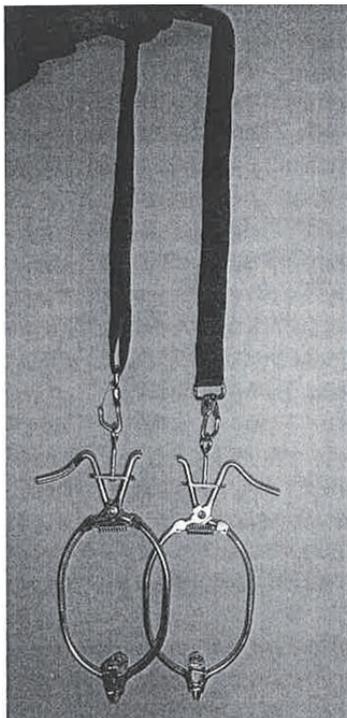
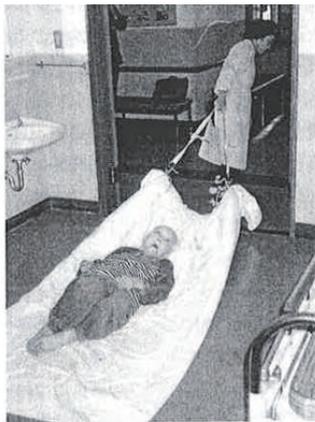
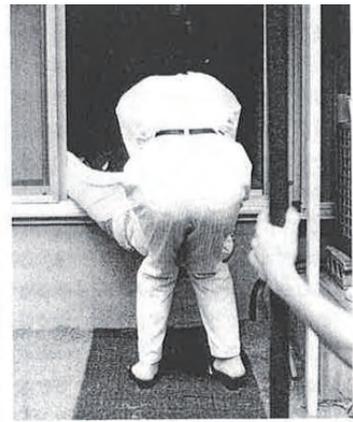
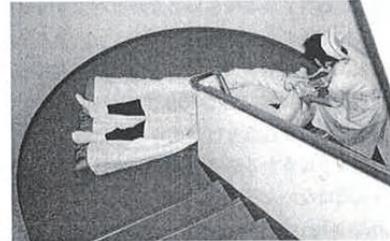
사진 5., 6., 7., 8., 9. 피난기구(rescue carry) 사용 예시

피난기구(rescue carry)

rescue carry로 운반

턱을 넘는 것이 가능

계단 코너에서 회전도 가능

그것은, 자력피난 곤란자가 누워있는 침대 위의 매트리스나 이불을 통째로 피난시키는 방법으로 「rescue carry」라 이름 붙였다.

사진을 보면 바로 이해가 되는데, 매트리스나 이불에 자력보행 곤란자를 올린채로 침대에서 내리고 바닥면을 끌어 계단이나 턱이 있는 곳(높이 1m 정도의 턱까지 가능)으로 내려가 운반하는 것이다.

끼울 수 있는 기구가 없는 경우는 매트리스나 이불 끝에 튼튼한 끈(예를 들어 유도복의 띠 등)을 이어 붙여주는 방법도 있다. 이 방법은 혼자서 자력보행 곤란자 한사람을 쉽게 구조운반 할 수 있고, 당기는 하중이 체중의 약 50~40%로 줄어들어 계단이나 턱이 있는 곳에서도 당기면서 내려갈 수 있는 것이 특징이다.
