상하이 고층아파트

2010년 11월 15일 오후 2시경, 중국 상하이의 28층 고층아파트 리모델링 공사 중 10층 외벽 부근에서 용접불티에 의한 화재가 발생하였다. 화재는 가연성 건축자재(대나무 비계 발판, 나일론 그물, 폴리우레담 단열재 등)를 통하여 급격히 연소확대되었고, 진화작업에 나선 소방관들은 지상에서 85m 높이의 건물 꼭대기까지 물이 닿지 않아 호스로 물을 끌 수가 없었다. 156세대가 거주 중이었으며 사망자 58명, 부상자는 최소 70명 이상인 대형인명피해가 발생하였다.

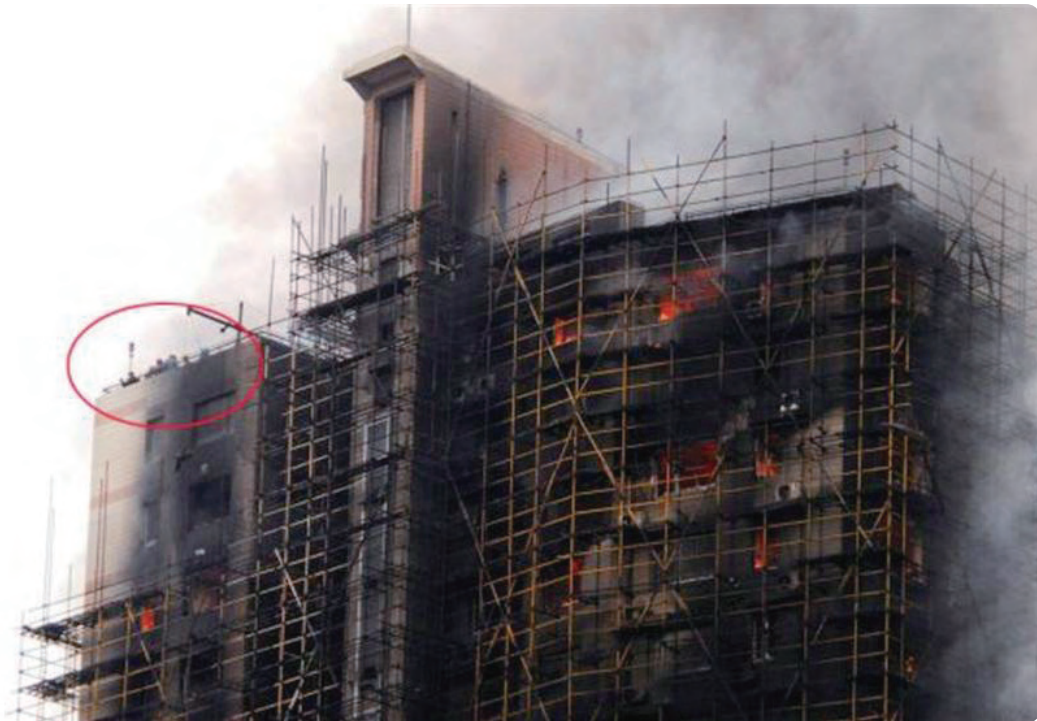
사진1. 화재진압 및 구조 활동(적색원에 구조를 기다리는 사람들)

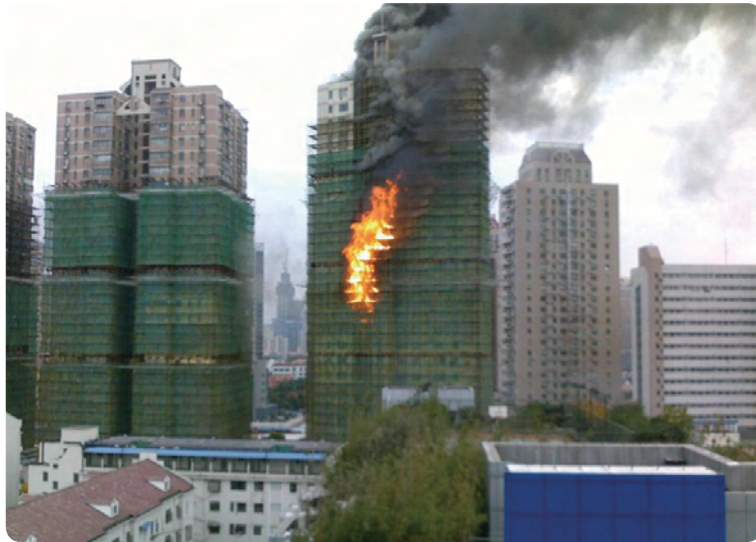
화재는 외벽 리모델링 공사를 위하여 설치된 건축 자재(대나무발판을 설치한 비계(飛階)¹⁾와 거기에 장착된 나일론 그물)에서부터 시작되었고, 북동쪽에서 불어오는 바람과 가연성 건축자재(대나무 조각, 나일론 그물, 폴리우레탄폼 보온재 등)에 의해 빠른 속도로 건물 전체로 퍼져나갔다.

사진 2. 화재발생초기 상황 - 10층 부근에서 시작됨

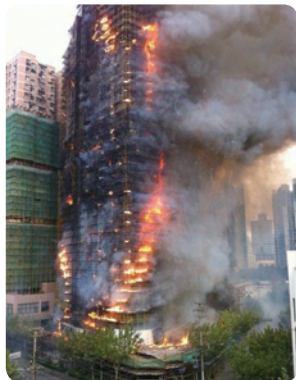
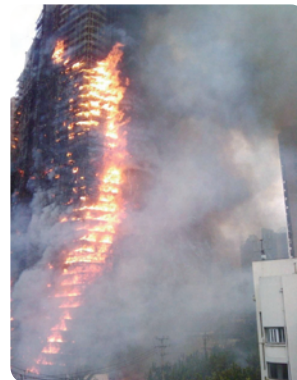
사진 3., 4. 화재확산 - 바람의 영향으로 급격히 확산

상하이 주민들은 몇 킬로미터 밖에서도 화재로 인한 연기를 볼 수 있었으며, 소방관들은 지상에서는 85미터 높이의 건물 꼭대기까지 물이 닿지 않아 호스로 불을 끌 수가 없었다. 3대의 헬기가 구조를 지원하기 위해 동원되었지만, 화재로 인해 생성된 두꺼운 연기 때문에 현장 접근이 불가능하였다. 불길은 소방관이

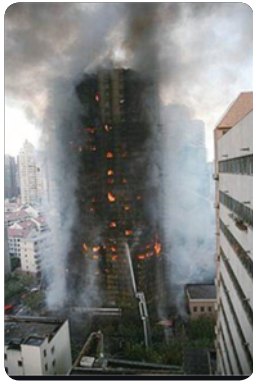
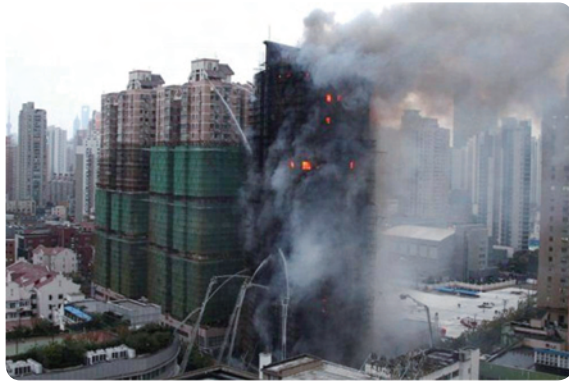
사진 5., 6. 화재진압 활동

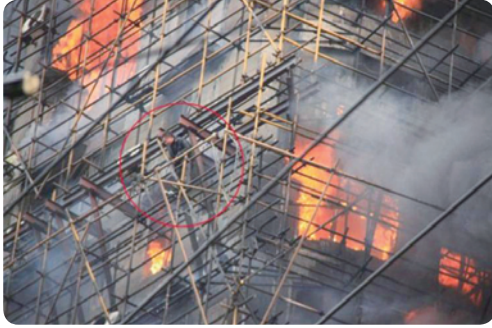
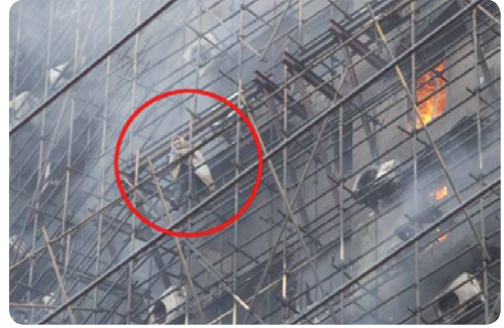
소방대의 신속한 출동으로 화재는 화재발생 3시간 30분 만인 오후 6시 30분경 진압됐지만 인명피해는 막지 못했다. 화재당시 사람들이 건물 주변의 비계에 매달려 있는 모습과 일부 사람들이 피난을 위해서 비계를 기어 내려가는 것이 TV로 보도되었다.

사진 7., 8. 비계를 의지해 피난하는 사람들

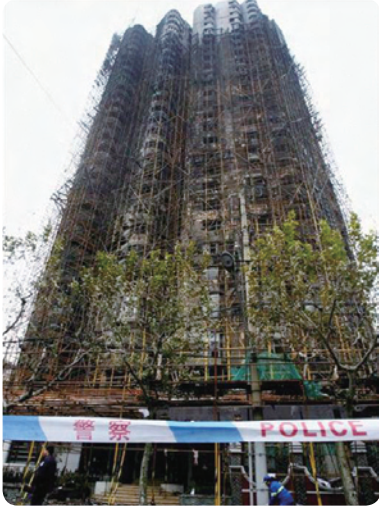
사진 9. 화재발생 후 건물 외관

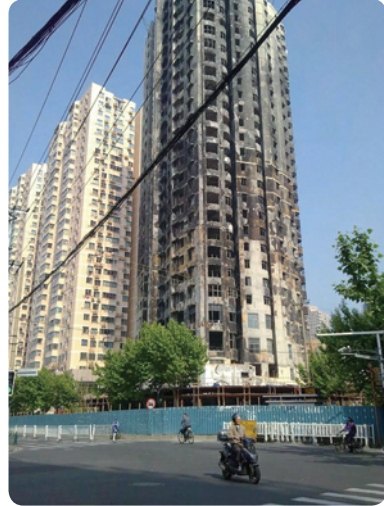
사진 10. 화재발생 1년 6개월 후 외관
