테네시주 금속분말 제조공장

2011년 미국 테네시주의 금속분말을 제조하는 공장에서 가연성 금속분진과 관련하여 3차례의 폭발 및 화재사고가 발생하였다.

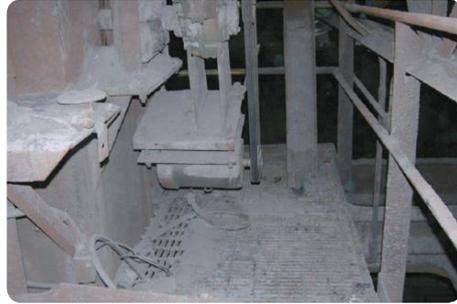
2011년 1월 31일 5시경 Hoeganaes공장의 근무자는 #12 승강식 운반기가 탈락되었다고 생각하여 기계분야 및 전기분야의 보수기술자에게 정비를 요청했다. 보수를 담당한 기술자들은 현장조사에서 벨트가 탈락되지 않았다고 생각하였고, 조정실의 근무자에게 모터를 재가동할 것을 요청했다. 승강기가 재가동되었을 때 장비의 진동으로 인해 미세한 금속분말이 공기 중으로 부유하였고, 이어 순간적으로 화재가 발생하였다. 미국 화학안전위원회의 사고조사 인터뷰 중 한 목격자는 승강기 모터가 재가동되자마자 화염에 휩싸였다고 진술했다.

사진 3. 1월 31일 화재사고 현장

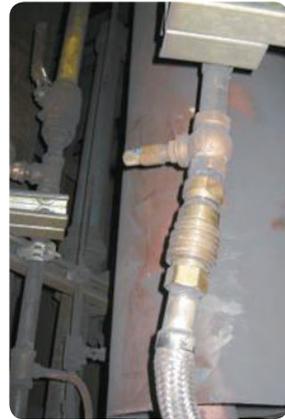
2차 사고 당시 Hoeganaes Gallatin공장에서는 연소로 개선작업이 진행 중이었다. 3월 29일 개선작업의 일환으로 Hoeganaes사의 엔지니어와 외부 공사업체 기술자는 점화기를 교체하고 있었다. 작업자들은 점화기를 교체한 후 점화기에 천연가스배관을 연결하는 작업을 남겨둔 상태였다. 엔지니어는 가스점화기의 접속부와 가스배관이 쉽게 연결되지 않자 연결부위에 망치질을 하였고, 이 때 소둔로 측면으로부터 대량의 가연성 금속 분진이 부유하는 것을 목격하였다.

사진 4. 3월 29일 화재사고와 관련된
가스배관 연결부

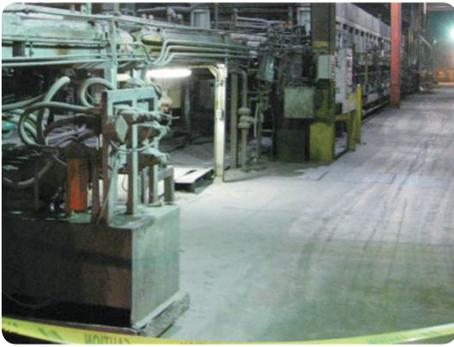
사진 5. 5월 27일 사고 전 현장
- 도랑덮개 주위 금속분진 누적 -

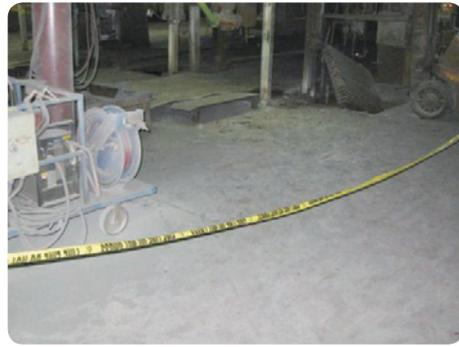
사진 6. 5월 27일 사고 후 현장

누출된 수소가스가 폭발하는 순간, 과압으로 인하여 주변지역의 분진이 다량 부유되어 확산되었고, 이러한 분진에 다시 화재가 발생하였다. 다수의 목격자가 공기 중에 떠있는 불씨를 보았고, 이 불씨가 부유된 분진에 착화되어 화재가 발생하였다고 진술하였다. 먼지와 연기 때문에 사고현장에서는 가시거리가 확보되지 않았으며, 한 증인은 손전등을 비춰도 약 1m 전방밖에 볼 수 없었다고 진술했다.

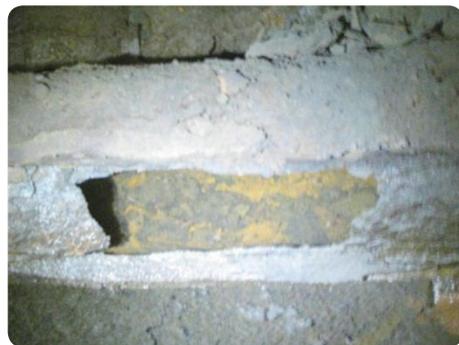
사진 7. 5월 27일 사고 배관에서 발견된 구멍

미국 화학안전위원회의 사고조사 인터뷰에서 목격자인 공정지역의 운전원은 도랑의 덮개가 지게차에 의하여 들어 올려지는 순간 마찰에 의하여 불꽃이 발생하였고, 이어서 강한 폭발이 있었다고 진술했다. 폭발이 발생한지 수일 후, 화학안전위원회 조사관은 도랑 내 설치된 수소이송배관에서 부식이 진행

중이었다는 것을 확인하였고, 배관에서 커다란 구멍(약 8cm后cm)을 발견하였다. 조사관들은 그 구멍에서 수소가 누출된 것으로 추정하였다.

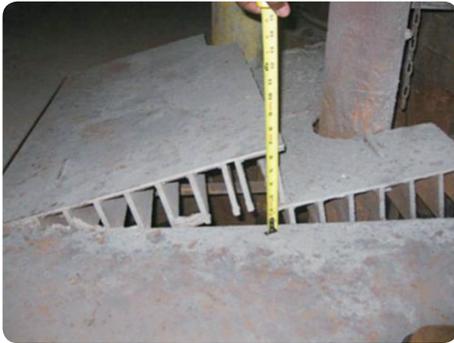
사진 8. 5월 27일 수소폭발 이후 들러진 도랑 덮개

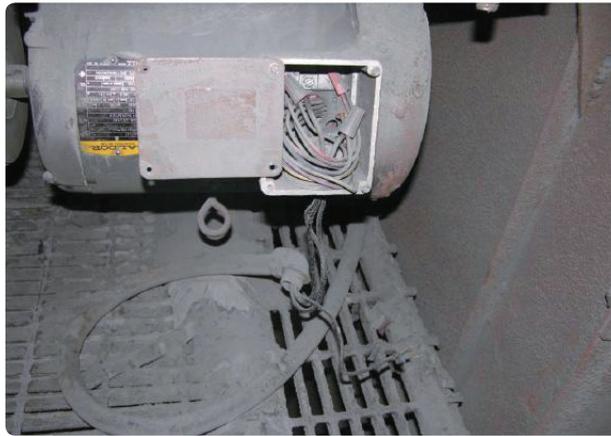
사고당시에 한 작업자는 현장에서 ‘전기적 음향(electric sound)’을 들었다고 증언했다. #12 승강식

운반기의 기동모터는 접지가 되어 있지 않았으며, 배선이 노출된 상태였고 모터에 전원을 공급해주는 전기배선이 모터의 접속배선함에 연결되지 않아서 방폭구조에 미흡한 상태로 노출되어 있었다. 또한 사고 시 분진운과 모터가 인접한 위치에 있었다는 것을 볼 때 이 기동모터가 사고의 점화원일 가능성이 높은 것으로 추정된다.

사진 9. 2011년 1월경 승강기 모터에 노출된 전선

미국 화학안전위원회에서 정밀한 사고조사를 위하여 Hoeganaes사에 현장을 보전해달라고 통지하였다. 그러나 그 전에 이미 Hoeganaes사는 현장에서 일부 설비를 철거하였다. 이러한 상태의 사고현장을 조사하면서 모터함 밖과 접속배선함 내부 양쪽에 아크 흔적을 발견하였다.

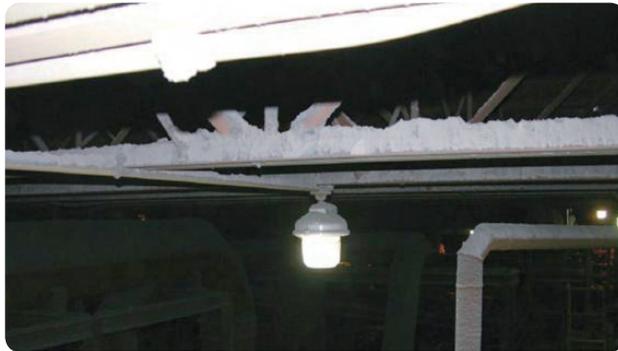
사진 10. 2011년 2월 3일 Gallatin공장 내 분진 누적

그러나 Hoeganaes Gallatin공장에서는 다량의 금속분진이 설비로부터 누출되고 있어 위험물질의 통제가 이루어지지 않았다. 운송설비의 밀폐가 미흡하여 금속분진이 다량 누출되고 여기에 집진설비의 작동신뢰성이 부족하여, 공정지역 전체적으로 높은 장소에는 많은 양의 가연성 분진이 누적되고 있었다. 결과적으로 Hoeganaes Gallatin공장은 가연성 금속분진에 대한 공학적, 관리적 대책 수립이 미흡하였다.

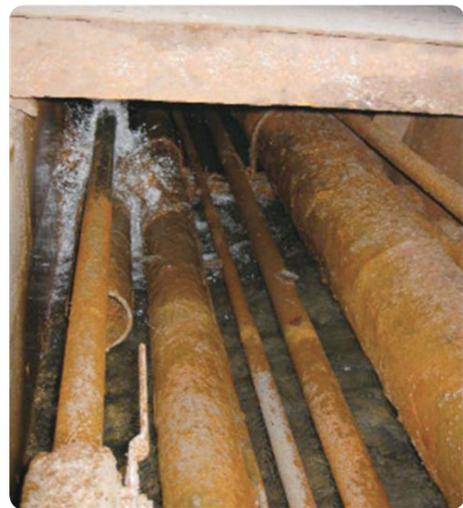
2011년 5월 27일 3차 사고 당시 도랑안에는 질소배관, 수소배관 등 많은 배관이 설치되어 있었다. 또한 도랑은 소둔로에서 사용되는 냉각수의 배수로 기능도 겸하고 있었다. 사고 당시 소둔로에서 배출된 뜨거운 물이 도랑 내 배관 위로 직접 쏟아지고 있었다.

ASME B31.3 등 배관과 관련된 여러 기준에 따르면 배관 설계 시 공정배관에 물리적인 영향을 주는 주변 환경에 대해 고려하도록 되어 있다. 또한 NFPA 55 압축 및 액화가스에 관한 기준에서는 배관의 누설 여부 및 물리적 손상에 대하여 매년 조사를 실시하고, 지속적으로 보수하도록 규정하고 있다. 사고현장과 같은 도랑에 설치된 배관은 고온의 물에 노출됨에 따라 점진적 부식이 발생할 수 있으므로, 배관의 선정에 있어서 이러한 외부환경을 고려하여야 하며, 지속적인 유지보수가 필요하다.

그러나 Hoeganaes사는 도랑 안의 배관에 대한 정기적인 점검을 실시하지 않았다. 실제로 미국 화학안전위원회는 조사과정에서 수소가스 이송배관의 가스 누출 여부 와 배관의 부식상태에 대한 Hoeganaes사의 점검 및 보수이력을 발견하지 못했다. 게다가 Hoeganaes사는 가스누설사고 시 비상대응에 대한 문서화된 절차를 수립하고 있지 않았으며, 보수기술자가 가스누출에 대해 조사할 때 폭발성가스의 농도를 측정하고 조사를 실시하도록 규정하고 있지 않았다.

사진 11. 도랑 안의 부식된 배관

- (2) 사업장에서 취급하는 모든 가연성분진 및 금속분진의 위험성에 대해 조사하고, 그 결과를 바탕으로 훈련교재를 개발하여 모든 근로자 및 외부업체에게 교육을 실시하여야 한다. 또한 이들에게 위험성에 대한 주기적인(예: 연간) 보수교육을 실시하여야 한다.
- (3) 모든 가연성 가스배관 및 가스취급설비에 대하여 사전 보수 프로그램, 누출 감지 및 누출 시 대응 절차를 수립하여야 한다.
- (4) 아래 사항을 고려하여 아차사고에 대한 보고 및 조사프로그램을 개발·시행한다.
 - 가. 재해를 유발할 수 있는 모든 아차사고 및 공정위험요소(예: 안전하지 못한 근무환경, 다량 축적된 금속분말 등)에 대하여 모든 근무자가 보고에 참여하는지 여부
 - 나. 아차사고 보고프로그램에 적절한 사고조사가 이루어졌는지에 관한 내용을 포함시키고, 그 결과에 대하여 전 공장의 공유하는지 여부
 - 다. 아차사고 조사로부터 도출된 모든 조치사항의 관리 및 시행, 그리고 그에 대한 책임과 역할
 - 라. 아차사고 프로그램의 상시 운영여부(예: 야간, 주말, 휴일근무)
- (5) 금속분말을 취급하는 공정지역에서 일하는 근무자들은 화재사고 시 화염에 의한 부상의 위험을 줄이기 위해 내염성보호의를 입어야 한다. 이 내염성보호의는 신체 전체를 보호할 수 있어야하며, 내열성이 있으며, 근무자가 화상을 입지 않도록 제작되어야한다.
- (6) 화재조사관 및 비상대응요원들이 가연성분진 재해의 위험성을 충분히 숙지할 수 있도록 교육 프로그램을 실시하여야 한다.

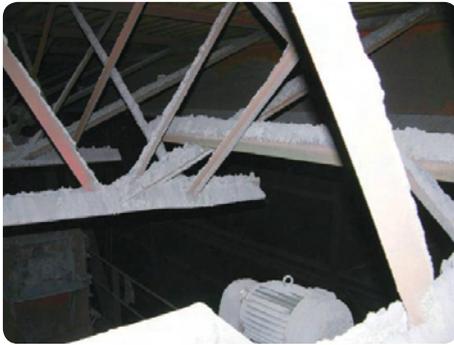
사진 12. 서까래 위 금속분진

현장조사 시 조사관들은 공장 내 일부지역에 가연성 분진이 거의 10cm 가량 쌓여있고, 공기 중에는 분진이 부유하고 있는 것을 확인하였다. Gallatin공장에서는 가연성 분진을 제거하기 위하여 진공흡입 청소를 실시하고 있으나, 그 효과는 크지 않았다.

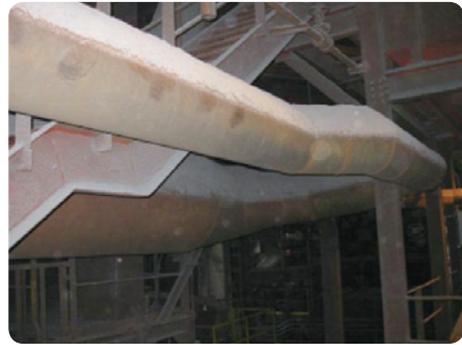
사진 13. 공장상부 금속분진

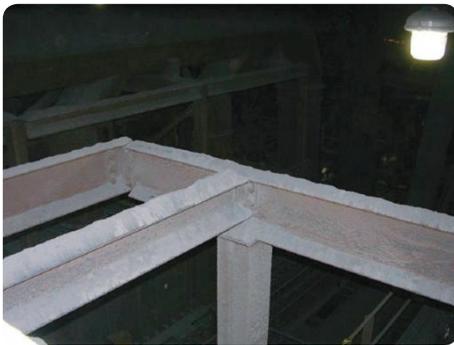
사진 14. 구조물 위 금속분진

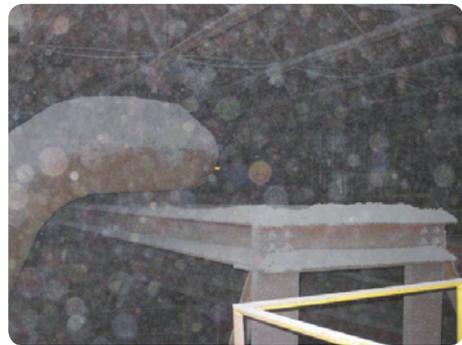
사진 15. 사진에 찍힌 공기 중 부유 분진

승강식 운반기와 컨베이어설비는 구획되어있지만, 이송설비의 구획이 미흡하여 가연성분진이 누출되고 설비에 전체적으로 쌓여있었다. 또한, 조사관은 백필터설비에 사용된 백이 진동에 의해 흔들릴 때마다 가연성분진이 지속적으로 부유, 확산되고 있는 것을 발견했다. 가연성 분진을 제거하기 위하여 백필터설비는 가장 미세한 분진을 포집하도록 설계되었지만, 결론적으로 화재 및 폭발 위험이 매우 높은 설비가 된 것이다.
