사이타마시 대규모 창고

2011년(평성23년) 4월 10일(토) 6시 45분경 사이타마시 이와츠키구에서 발생한 화재로, 준내화구조 3층 건물의 대규모 창고 겸 작업장 1동, 연면적 19,064㎡가 전소되었고, 화재발견에서 진화까지 59시간 넘게 소화활동이 이루어졌다.

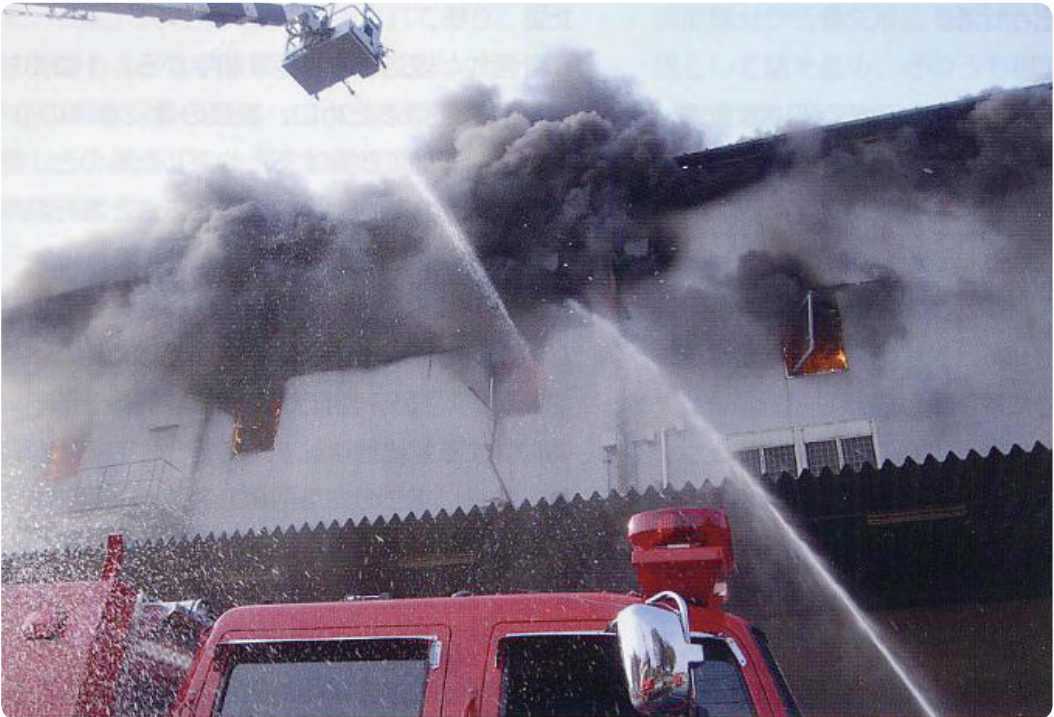
사진 1. 창고 3층 연소 상황

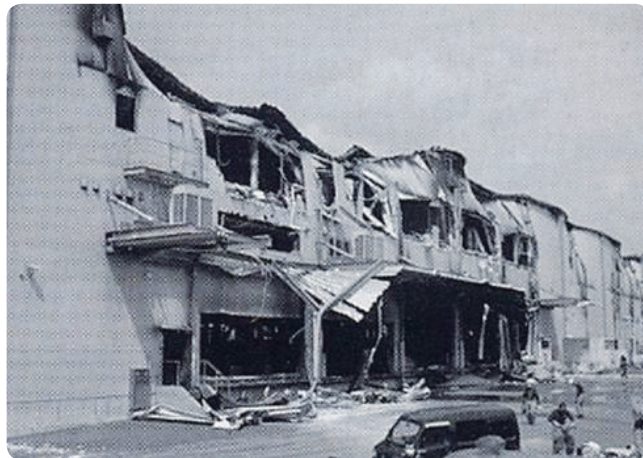
사진 2. 창고 3층 연소 상황창고 겸 작업장 남측 외관(일부가 중기로 파괴)

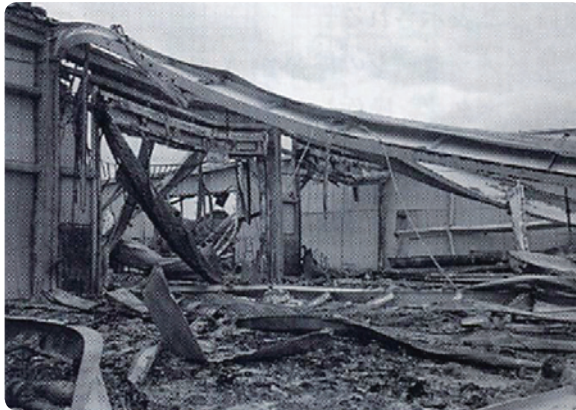
사진 5. 3층 철골대들보가 현저하게 휘어지고 콘크리트 슬라브 전면이 폭발로 파괴

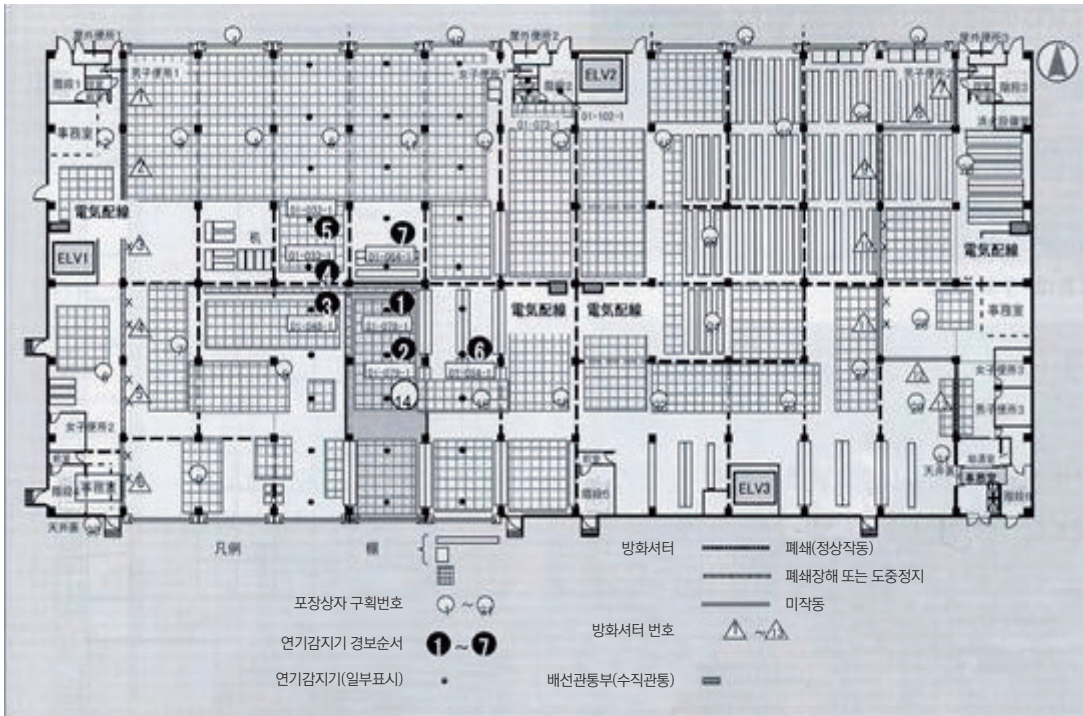
그림 1. 1층 감지기 작동 상황

또한, 사무실 내 소손을 입지 않은 GR형 광전아날로그식 수신기의 신호수신 이력에서 감지기번호 『01-078-1』 연기감지기가 6시 46분 15초에 「주의축적」 경보가 울린 것을 확인할 수 있었고, 2~4초 후 직근의 8번구획과 5번구획의 『01-048-1』, 『01-033-1』 이 경보가 울리고, 31초 후인 6시 50분 40초에 최초로 연기를 감지한 『01-078-1』에서 「주의」 경보가 울린 점에서 연기감지기의 작동순서(연기감지기 경보인 검정색 원형번호)에 따라 연소상황을 추측할 수 있어 발화장소는 14구획 내 북쪽으로 추정되며 조사 착수 전에 높은 정확도의 정보를 구할 수 있었다.

또, 신호 수신이 불가능하게 된 6시 54분(신고 약 2분전)에는 1층의 연기감지기 대부분에서 화재신호(연기농도 : 17%/m) 경보가 울린 것이 확인됐다(그림 1. 참조)

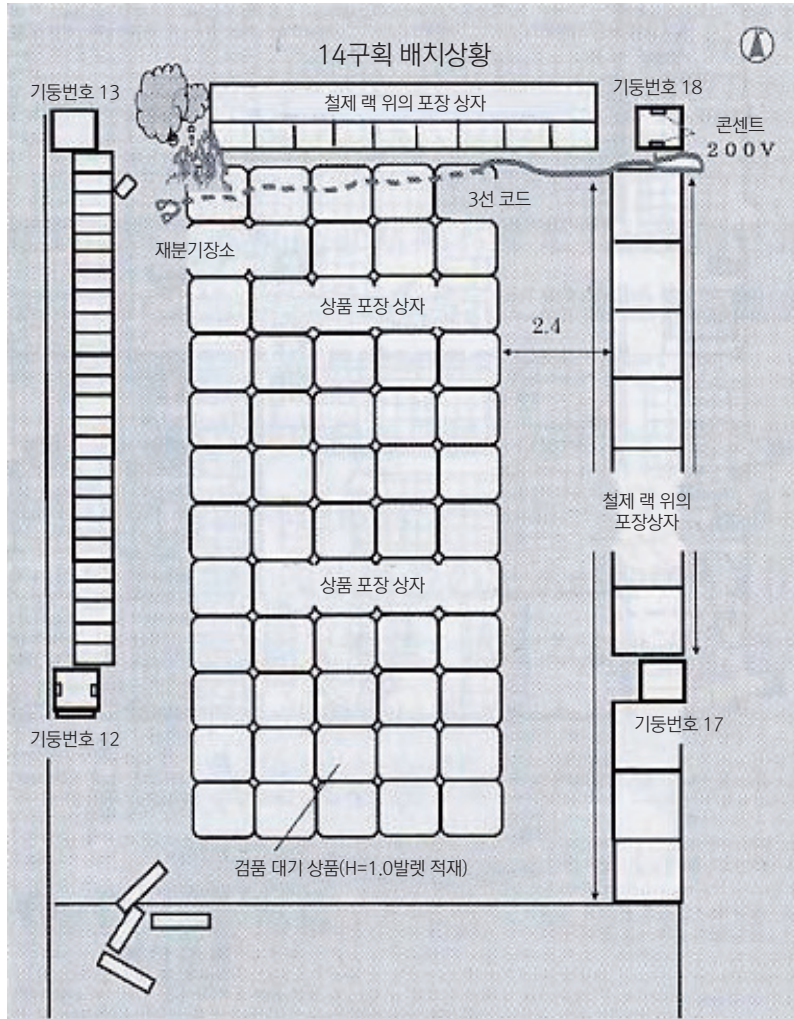
그림 2. 14구획 배치상황

발화장소가 14구획 내 북쪽으로 확인되어 이 범위를 기준으로 원인조사가 이뤄졌고, 발화원인으로는 박스 내 상품에서의 발화, 방화, 검품기기 등을 포함한 전기관계에 의한 발화를 고려하였다. 조사과정에서 1층의 14구획 북동쪽 기동의 2구 매설 콘센트에 꽂혀져 있던 3선 코드는 배선기구 사용 없이 접속된 후 다시 분기된 상태로 확인되어 배선접속부를 확인한바 절연비닐테이프가 소실되고, 3선 코드 중 2선의 접속부분은 결손되고 남아있는 심선(心線)에 단락 흔적이 확인되었기 때문에 코드를 다시 분기배선한 부분에서 비닐테이프의 절연열화에 의한 단락으로 발화한 것으로 결론지었다(그림 2, 사진 8~11. 참조).

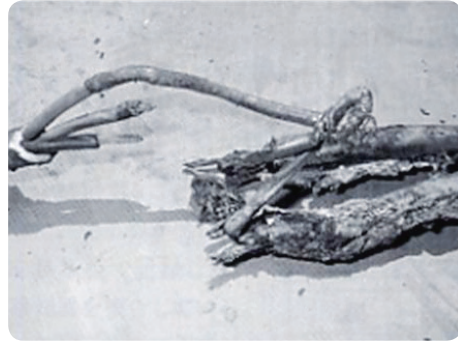
사진 9. 배선기구 사용없이 접속한 배선

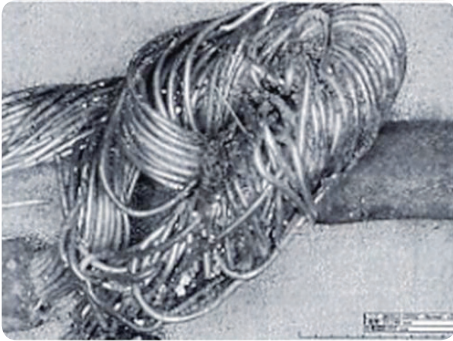
사진 10. 배선기구 사용없이 결선

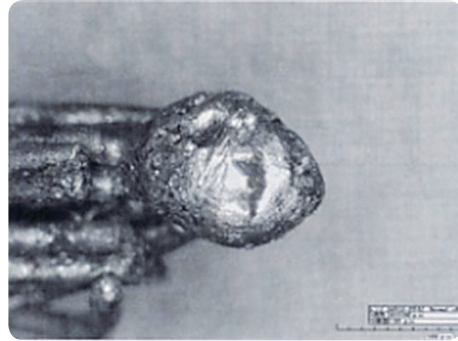
사진 11. 단락 흔적
