02

냉동물류센터

2008년 1월 7일 이천시에 위치한 냉동물류센터 공사 중 화재·폭발로 50명의 사상자가 발생하고, 71억여원의 재산피해가 발생하였다.

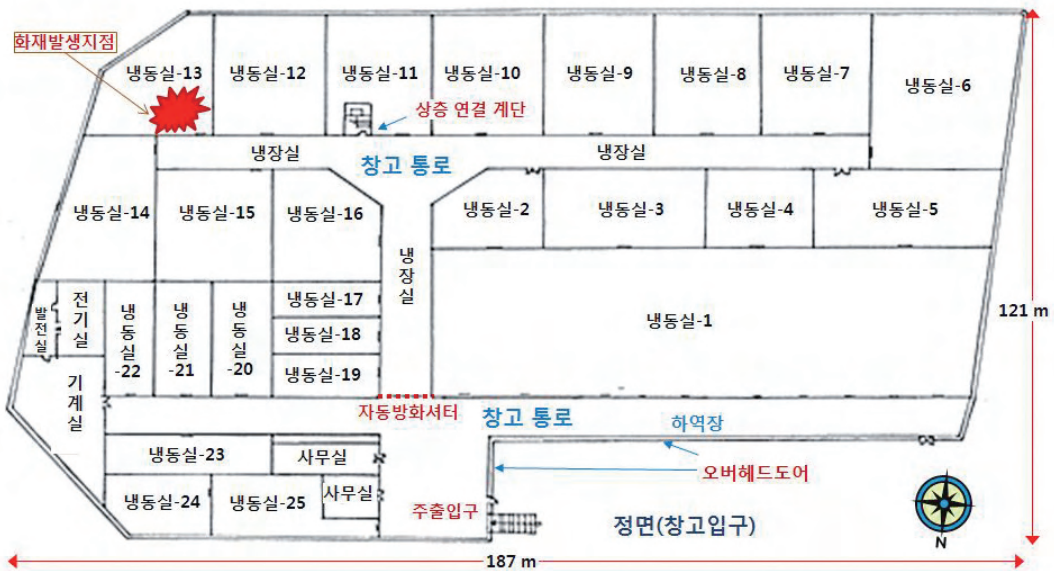
그림 2. 지하층 평면 및 화재발생지점

지하층의 통로는 지게차 등 차량과 작업자가 각 냉동실로 접근 및 통행이 가능하도록 폭 9 ~ 9.5m, 총 길이 360m를 H자 형태로 구성하였으나, 설계도면에는 그림 2.와 같이 냉동실-19과 냉동실-1 사이 통로에 자동방화셔터를 설치하여 전체 통로의 3/4 정도를 냉장실 용도로 설정하였다.

설계도면을 토대로 이천 냉동물류센터의 지하층의 용도별 면적분포비율을 대략적으로 살펴보면 지하층 전체 바닥면적 22,338.35㎡ 중 냉동실이 70% 이상이고 냉장실이 9.2%, 통로 10.3%, 기타 사무실, 전기실, 기계실이 10.5%를 점유하고 있다. 냉장실로 설계된 부분은 지게차 등 차량과 작업자가 냉동실로 출입할 수 있는 유일한 통행 공간임에도 1냉동실과 19냉동실 사이의 통로에 방화셔터를 설치하여 다른 통로와 용도상으로 분리된 상태이다.

따라서 냉장실이 순수한 냉장실 용도가 아닌 사람과 차량의 통행로 역할과 전기 배선 및 기계 배관의 경로로 사용하는 경우에는 소방시설의 설치완화를 적용하지 않도록 관련 기준을 개정하는 것이 바람직하다고 판단된다.

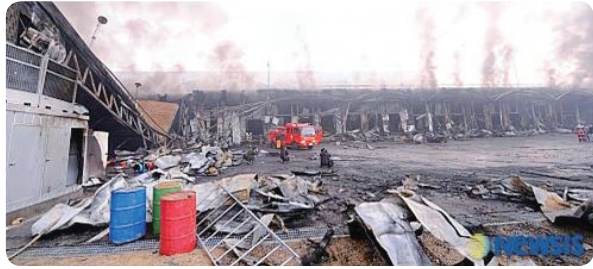
사진 1. 화재 후 이천 냉동물류센터 전경

화재 당시의 작업자 57명 중에서 17명은 소방대원에 의하여 구조 또는 자력으로 탈출하였으나 이 중 10명은 병원에서 화상 등의 치료를 받았으며, 대피하지 못한 나머지 작업자 40명은 현장에서 시신으로 발견되었다. 이 화재로 지하층 전체가 전소되었고 1층, 2층 일부가 소손되었다.

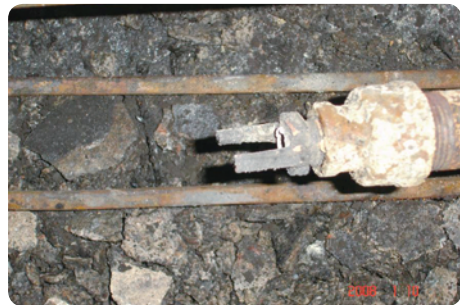
사진 2. 상하차장 복도 바닥의 SP헤드

지하층은 냉동·냉장실의 용도 특성을 감안하여 스프링클러설비의 헤드와 옥내소화전설비의 방수구를 냉동·냉장실 지역 이외의 부분인 통로, 사무실 등에만 제한적으로 설치하였으며, 경찰의 조사결과에 따르면 현장 안전관리 담당자가 소화배관의 동파와 화재감지기의 비화재보를 우려하여 제어반에서 소방시설의 기동장치를 수동상태로 유지하였기 때문에 화재 당시에 소방시설은 작동하지 않았다.

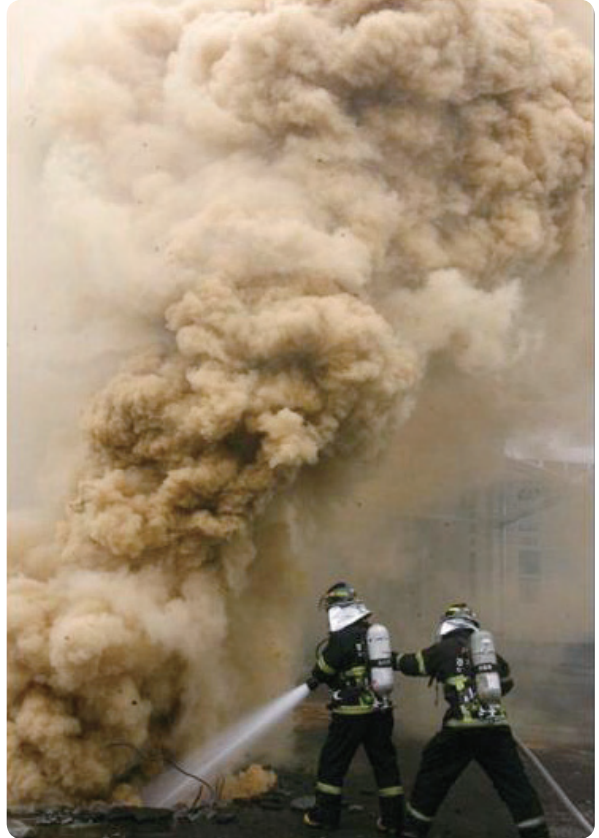
지연되었던 원인은 지하층의 규모가 방대한 것에 비하여 접근할 수 있는 통로 및 방향이 제한적이었기 때문에 사진 3.과 같이 지상에서 구멍을 뚫어 진화작업을 시도했으며, 실내가 35개로 구획되는 등 구조가 복잡하고, 경계벽 및 간막이벽으로 샌드위치패널을 사용하여 소화용수가 쉽게 침투하지 못하였으며, 천장에 단열재료 부착된 폴리우레탄 폼과 냉매로 보관된 프레온가스 등이 고열의 연소과정에서 시안화수소, 일산화탄소, 포스젠 등 치명적인 유독성 가스를 배출하여 소방대원이 쉽게 진입할 수가 없었다.

사진 3. 지상에서 소화용수 방수

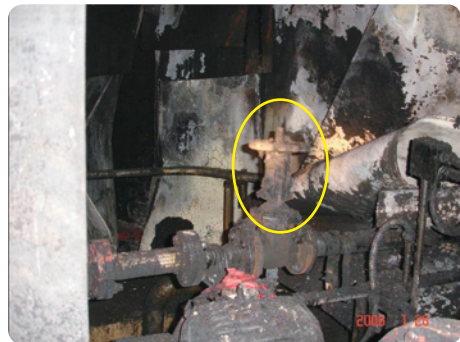
사진 4. 소방펌프 토출측 밸브 잠금상태

또한 경찰에 따르면 이천 냉동물류센터에 설치된 스프링클러설비와 옥내소화전설비는 동파 때문에 수동상태로 유지하여 초기 소화를 전혀 시도하지 못했으며, 방화셔터를 연동 차단한 상태에서 작업을 진행했기 때문에 31명의 고귀한 생명이 추가적으로 희생을 당한 것으로 발표되었다. 이러한 참사는 소유주, 안전관리자의 안전의식이 얼마나 낙후되었는가를 전적으로 보여주는 사례라 할 수 있다.

안전의식은 하루 아침에 달성될 수 있는 것이 아니고 전 사회구성원 모두가 갖추어야 하는 기본적인 소양이기 때문에 유치원 과정에서부터 대학원까지 전 학교 교육과정과 직장에서 주기적인 화재예방교육을 실시하여 안전의 생활화가 이루어질 수 있도록 하여야겠다.

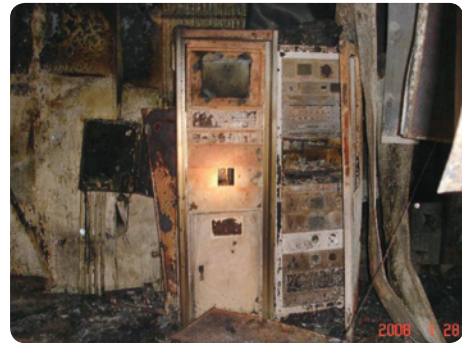
이천 냉동물류센터에서는 자동화재탐지설비의 수신기 및 옥내소화전설비, 스프링클러설비의 감시제어반 용도인 R형 수신기가 구석진 냉동기 중앙제어실에 설치되었고, 가장 가까운 건축물 바깥쪽으로의 출구까지의 보행거리가 약 100m나 된다. 만약 이러한 상황에서 방재요원이 수신기실에 상주했다면 화재로 인하여 대피로가 차단되고 고립되어 희생자가 될 가능성이 무척 높기 때문에 방재요원에게 정상적인 방재활동을 기대할 수는 없을 것이다.

사진 5. 소손된 R형수신기

따라서 방재요원이 안전하게 수신기 또는 감시제어반을 운용하다가 유사시에 쉽게 대피할 수 있도록 설치장소를 건축물 바깥쪽으로서의 출구로부터 일정한 보행거리 이내에 위치하도록 관련기준을 개정할 필요가 있다.
