## 물류센터

2008년 1월 사망자 40명에 달했던 경기도 이천시 냉동물류센터 화재사고 11개월 후, 12월 5일 이천의 또 다른 물류센터에서 대형화재가 발생하였다.

## 1. 일반사항

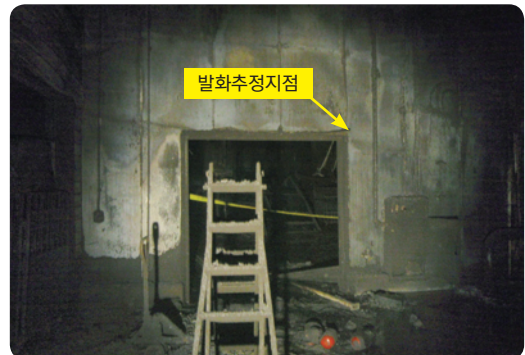
5일(금) 낮 12시경 지하 1층 연결통로 출입문 용접작업 중 발생한 불티로 인하여 샌드위치패널 벽체의 가연성 심재에서 발화되었다. 사진 1. 참조. 용접작업자가 샌드위치패널에 착화한 것을 인지하고 소화기와 소화전을 이용해 진화를 시도하였으나 실패하여 대피하였고 급격히

사진 1. 화재발생 출입문

본 건물은 방화구조 시설 및 방화구획의 법적 설치 대상에서 제외되었다. 따라서 옥외로 노출된 외벽부분이 방화구조로 되어 있지 않으며, 방화구획이 없고 구획이 필요한 부분은 가연성 심재로 만든 샌드위치패널로 벽체를 만들어 사용하였으며, 천정부분은 전체적으로 우레탄폼이 사용되고 있었다. 용접작업이 이루어진 출입문과 인접하여 우레탄폼이 충전재로 사용된 샌드위치패널 벽체가 있었고, 고온으로 달아오른 피접물(사각 파이프, 앵글, 패널 절단부 마감형강)과 용접볼티 등에 의해 일단 착화되면 연소가 급격히 확산되었을 것이다. 샌드위치패널은 외부의 소화약제가 내부로 침투하기 어렵고 외부에서

용접공사에 대해 발주처의 관리감독이 소홀하였고 용접작업자는 화재안전조치를 하지 않고 용접작업을 실시하였다. 용접작업을 시행하는 경우에는 사전에 용접작업계획(시간, 안전조치 등을 명시)을 명확히 하고 방화관리자가 현장감독을 하도록 하여야 할 것이다.

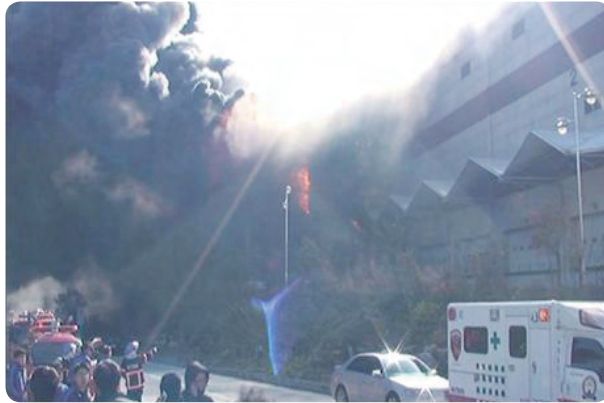
소방대가 화재현장에 도착했을 때에 사진 2.과 같이 물류창고 건물 전면부로 불꽃이 뿜어져 나오는 상황이었으며 건물 중앙 좌측에서 좌우측으로 화염이 급격히 연소확대되고 있었다. 유독가스로 인해 소방대의 내부진입이 제한되었고 지하에서 발생하여 조기 화재진압이 어려웠다.

사진 2. 화재진압 초기 건물 전면

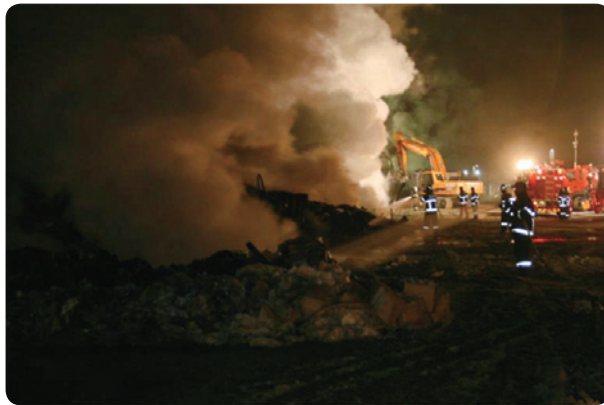
사진 3. 물류창고 뒤편 콘크리트 바닥 천공 후 배연 및 방수작업 실시

6일(토)에 대형 크레인이 투입돼 외벽에 붙어 있는 패널을 뜯어내고 내부가 드러난 부분에 소방용 사다리차를 이용해 물을 뿌리는 등 200m 길이의 지상 건물에 대한 잔불정리를 하였다. 사진 3.와 같이 지하에 대해서는 불이 난 창고 뒤편 지상에서 지름 2~3m 정도의 구멍 9개를 뚫어 지하층의 열기를 빼내고 물과 화학약품을 투입해 뒤편의 코리아○○ 냉동창고로 연소확대되는 것을 저지하였다.

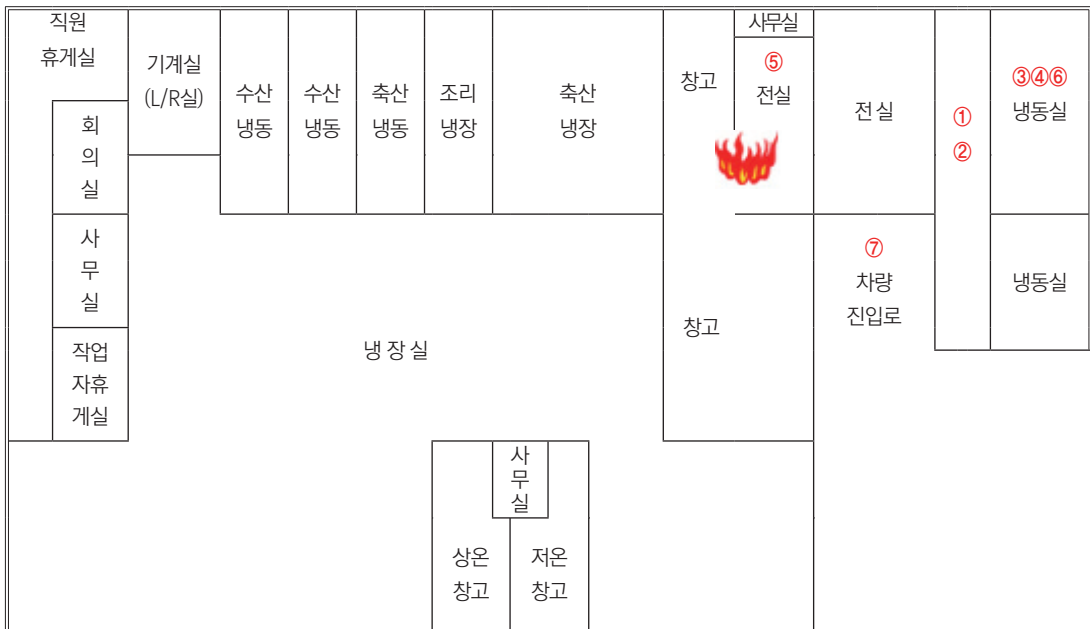
물류창고 내부가 여러 부분으로 구획되어 있어 화재발생 사실에 대한 인지가 늦어져 유독가스로 인하여 인명피해가 발생하였다. 화재사고 당시에 물류창고에는 총 104명이 작업 중이었으며, 관할 소방대가 현장에 도착하기 전에 95명은 대피하였고 이미 사망 7명(실종 1명 포함), 부상 5명(중상 1, 경상 4)이 발생한 상태였다. 이후 중상자 1명이 치료 중 사망하여 사상자는 사망 8명, 부상 4명이 되었다. 3일간 계속된 화재로 A 및 B동이 전소되었다.

그림 3. A동 지하 1층 평면도(번호는 사망자 위치)

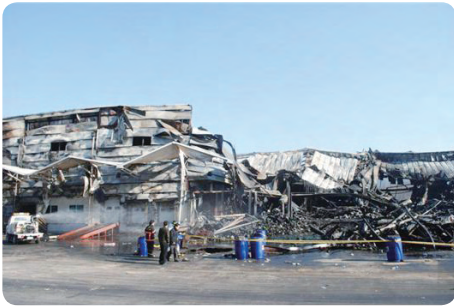
사진 4. 화재 후 전면부 소실 현장

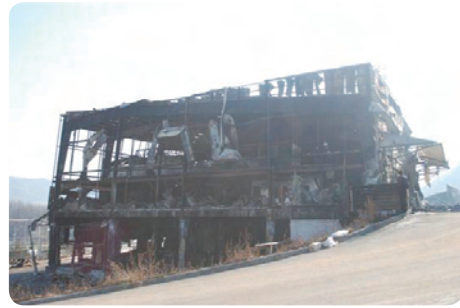
사진 5. 화재 후 측면부 소실 현장
