제천 스포츠센터 화재

2017년 12월 21일 목요일 오후 충청북도 제천시에 위치한 스포츠센터에서 실화로 추정되는 화재가 발생하였다. 화재가 발생한 건물은 철근콘크리트 슬래브 지붕구조(지상9층, 지하1층)의 건물로 목욕탕, 헬스장 및 음식점 등의 용도로 사용되고 있었다.

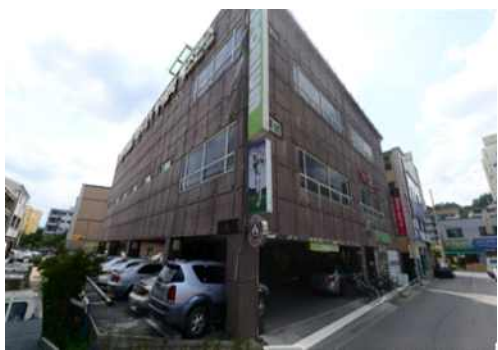
그림 2. 화재발생 전 건물상황

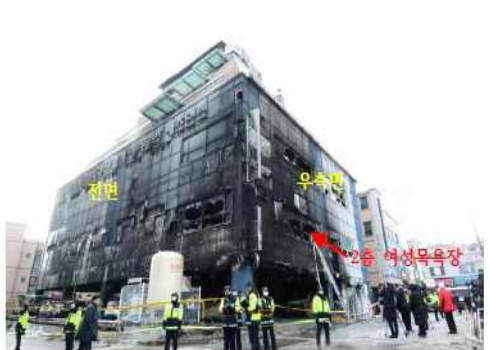
그림 3. 화재발생 후 건물상황

- 건물 외부
 - 전체적인 연소형태는 1층 필로티 부분을 중심으로 연소 확대
 - 건물의 전면과 좌우측 외벽에 시공된 드라이비트가 심하게 연소
 - 건물 우측에 위치한 LPG탱크는 일부 그을림
- 건물 내부
 - 1층은 필로티 부분과 내부의 안내실 및 승강장이 전소된 상태이며, 승강장 홀과 연결된 1층 계단실을 통해 상층부로 연소 확대
 - 2층은 승강로 후면에 위치한 덤웨이터 주변의 벽체가 소실되면서 화염과 연기가 유입된 형태이며, 주계단 및 비상 계단실의 방화문이 닫힌 상태로 화염을 차단하여 기타부분은 연소피해 적음
 - 3층은 주계단 방화문이 개방되고, 덤웨이터 주변 벽체는 전소된 상태로 내부의 수납장 및 수면실, 이발소 등 전소
 - 4층은 덤웨이터 주변 개구부로 연소가 확대된 형태로 연기유입으로 인한 오염은 심한 상태이나 운동시설 등 가연물의 연소피해는 적음
 - 5층과 6층은 연기로 인한 오염되었으나 운동기구 등 가연물 연소 피해 적음
 - 7층 ~ 9층은 전소
 - 주계단은 전체가 연소피해를 입은 상태로 주요 연소 확대 경로로 보임

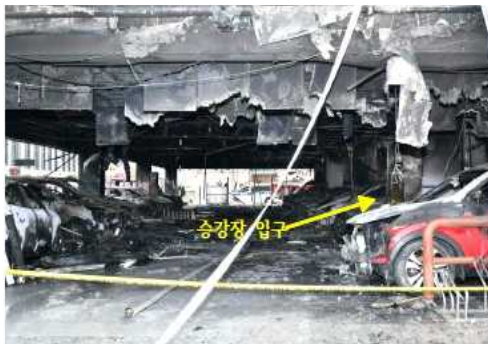
한 시사 교양 프로그램²⁾에서 방송한 자료에 따르면 화재 신고 20여분 전에 1층 천장에서 1차 화재가 발생한 사실이 밝혀졌다. 현장 관계자가 걸으로 보이는 불길은 잡은 것으로 추정되나 천장 내부의 가연성 단열재에서 화재가 지속적으로 성장하여 화재가 확대된 것으로 보인다. 소방당국³⁾에 따르면 천장에 배관 열선 설치 작업을 하던 도중 튼 불꽃이 스티로폼에 옮겨 붙었다. 이로 인해 불붙은 스티로폼이 아래 주차장에 있던 차량으로 떨어지면서 옮겨 붙어 불길의 번진 것으로 추정된다.

그림 4. 1층 주차장 연소상황(좌측면)

- 각 층의 설비 관통부 주위 개구부의 마감상태 및 마감재 성능 확인한다.
- 승강기 또는 덤웨이터 벽체의 내화구조 성능 및 마감상태 확인한다.
- 정온전선, 보온등 등 동파 방지설비에 대한 설치 위치 파악 및 점검 실시한다.
- 드라이비트, 스티로폼 등 가연성 내·외장재 및 단열재 시공 여부를 확인하고 있어야 하며 이를 감안하여 인접 화기작업 시 초기 대응방안 수립하는 등 한층 강화된 건물 안전관리를 수행하고, 가급적 가연성 건축자재 사용을 지양한다.

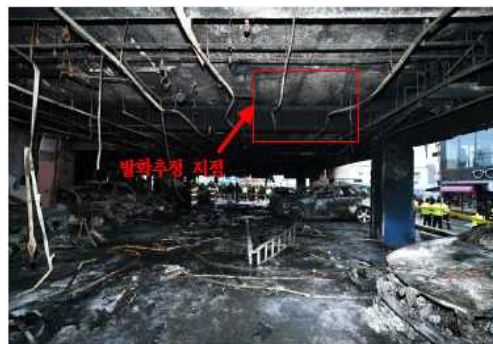
그림 5. 1층 주차장 연소상황(우측면)

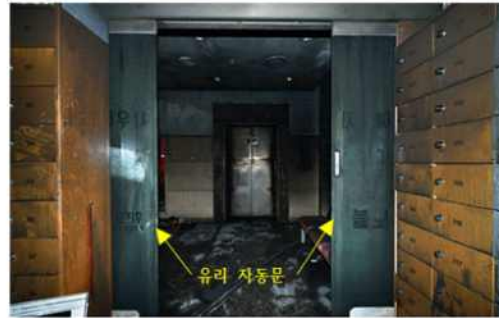
대부분의 건물은 일정규모를 초과하는 경우 양방향 피난이 가능하도록 설계해야 한다. 제천 스포츠 센터도 그림6의 도면과 같이 양방향 피난이 가능하도록 설계되었지만 관리 상태는 미흡하였다. 일부 기사⁴⁾에 따르면 2층 여자 목욕탕 주출입구인 유리 자동문은 1년 전부터 고장이 잦았었고 화재 시 단전으로 인해 작동되지 않았다. 단전의 경우에도 수동으

로 개폐가 가능하지만 이를 알만한 직원은 당시 없었다. 여자 목욕탕에는 주출입구 외에 비상구가 있었는데 이 비상구의 위치를 안내할 수 있던 직원이 해고 등으로 부재인 것으로 확인 되었다. 또한 비상구 통로에는 목욕용품 등을 적재하여 정상적인 사용이 어려운 상황이었다. 3층 남자 목욕탕에서는 이발사가 비상구를 안내하여 인명피해가 발생하지 않았다.

① 2층 주계단 앞 버튼식 유리자동문

- 건물의 계단실의 방화문의 개폐 등 관리상태 및 1층 계단실 방화문의 설치상태 등에 대한 확인이 필요하다.
- 피난계단의 계단실 및 입구에는 피난에 장애되는 시설의 설치 여부 확인이 필요하다.
- 각 층은 양방향 피난이 가능한 구조인지 여부 확인하고, 피난 동선에 위치한 슬라이딩

도어 등 자동문(전자출입시스템 포함)은 화재, 지진 등 유사시에 자동 개방 또는 해제 여부를 확인한다.

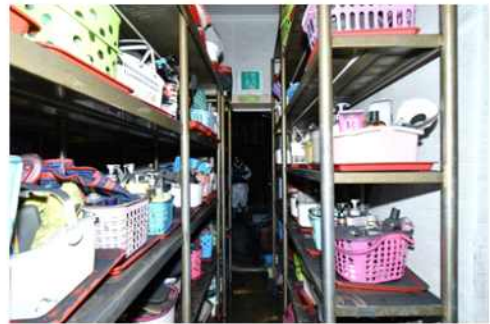
② 비상계단 앞 목욕용품 적재(비상구 막힌 상태)

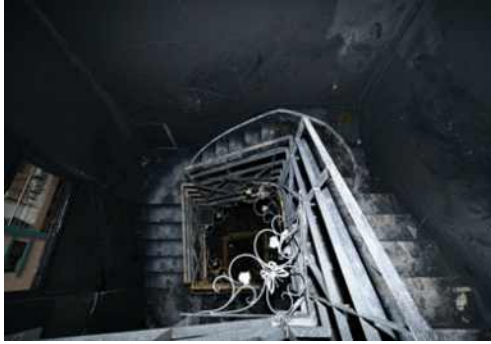
건물 중앙 주계단 1층 계단실 입구에는 방화문이 설치되지 않아 화염 및 연기확대의 통로가 되었다. 덤웨이터 벽체 및 수직관통부의 방화구획 상태도 미흡하여 연기의 확산을 방지하지 못했다.

그림 7. 건물 중앙 주계단 연소상황

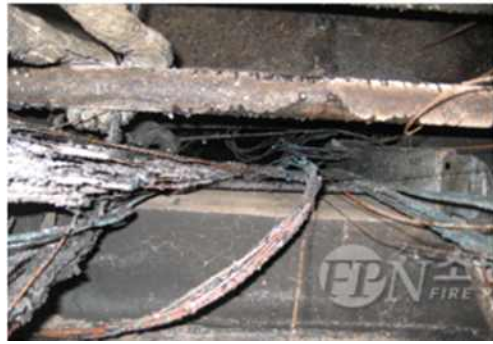
그림 8. 케이블 방화구획 관통부 구획불량
(출처 : 소방방재신문)
