밀양 병원 화재

2018년 1월 28일 금요일 오전 7시 32분경 경상남도 밀양시에 위치한 병원에서 전기합선으로 추정되는 화재가 발생하였다. 화재가 발생한 병원은 철근콘크리트 슬래브 지붕구조(지상5층)의 건물의 본관건물이었으며, 인접하여 요양병원으로 사용되는 별관동이 불법 시공된 연결통로로 연결되어 있었다.

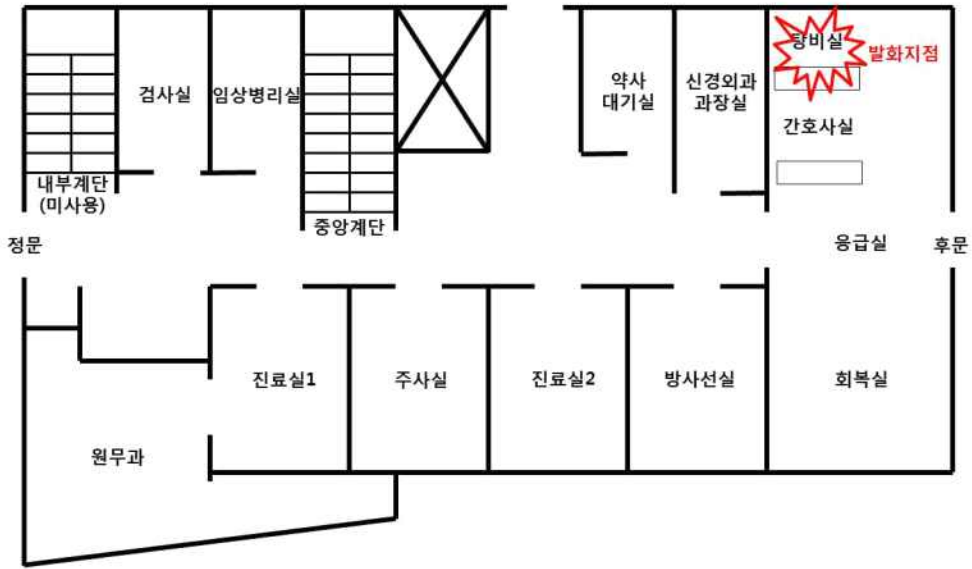
그림 2. 밀양 병원 1층 개략도

화재는 본관동 1층 응급실 내 탕비실 천장에서 최초 발화되었으며, 화재원인은 전기적인 원인으로 추정된다.

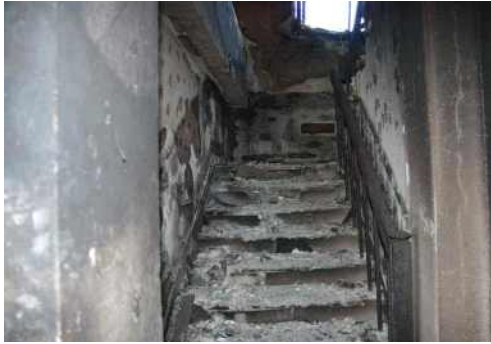
그림3. 밀양 병원 1층 중앙계단 사진

또한 연소확대 방지시설의 관리상태도 미흡하였다. 발화층인 1층 중앙계단에는 화재 당시 그림 3과 같이 방화문이 설치되어 있지 않았다. 하지만, 그림4의 초기 도면에 따르면 1층 중앙계단에 방화문이 설치된 것으로 보이나 이후 내부공사 시 탈거된 것으로 판단된다. 건축법 상 방화문 설치대상은 아니어서 법적인 문제는 없지만, 굳이 안전성 강화를 위해 설치되어 있던 방화문을 탈거하여 화재 시 연기 및 화염 확대의 통로가 되어 화를 키웠다. 또한 방화구획을 통과하는 케이블 관통부의 경우 그림 5와 같이 내화충전재로 빈틈없이 시공되어야 하나 현장 상태는 그림 6과 같이 구획 상태가 불량하게 시공되어 연기의 확산을 방지하지 못했다.

- 건물의 계단실의 방화문의 개폐 등 관리상태를 확인하고, 편의를 위해 탈거되거나 설치가 누락된 방화문 여부 및 설치상태에 대한 확인이 필요하다.
- 피난경로상의 출입구는 피난방향으로 유효하게 개방되는 지 확인하고 각 층은 양방향 피난이 가능한 구조인지 여부를 확인한 후 피난 계획을 수립해야 한다.
- 피난경로 상에 위치한 자동문(전자출입시스템 포함)은 화재, 지진 등 유사시에 자동 개방 또는 해제 여부 확인해야 한다.
- 각 층의 설비 관통부 주위 개구부의 마감상태 및 마감재 성능 확인해야 한다.
- 드라이비트, 스티로폼 등 가연성 내·외장재 및 단열재 시공 여부를 확인하고 있어야 하며 이를 감안하여 인접 화기작업 시 초기 대응방안 수립하는 등 한층 강화된 건물 안전관리를 수행하고, 가급적 가연성 건축자재 사용을 지양한다.

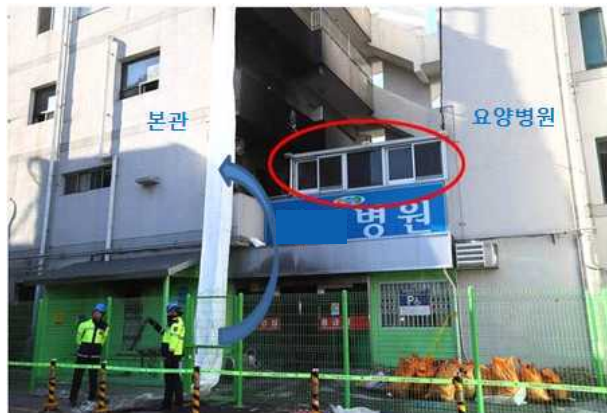
그림7. 본관과 별관 사이 연결통로

요되어 피난 교육 및 훈련이 필수적임에도 불구하고 화재 시 대처 상황을 보면 미흡했던 것을 확인할 수 있다. 엘리베이터 내부에서 간호사와 중환자가 사망한 채로 발견되었는데 이 병원의 엘리베이터는 비상전원과 연동되지 않았음을 사전에 인지하고 피난 훈련을 실시하였다면 이러한 결과는 야기되지 않았을 지도 모른다. 또한 본관과 요양병원 사이에 비가림막 연결통로가 그림 7과 같이 설치되어 응급실에서 발생한 화재로 인한 연기가 외부로 확산되지 못하고 2층으로 다시 유입되어 피해를 더 키웠다.
