인천 전자공장 화재

2018년 8월 21일 화요일 오후 3시 43분경 인천광역시 남동구에 위치한 전자공장에서 전기적인 원인으로 추정되는 화재가 발생하였다. 화재가 발생한 건물은 프리캐스트 콘크리트구조(지상4층)였으며, 비교적 최근인 2013년에 준공되어 발화층인 4층에는 스프링클러설비도 설치되어 있었으나 화재 시에는 작동되지 않았다.

1 일반사항

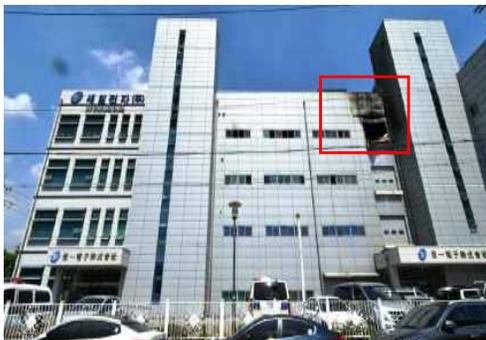
- 건물 외부
 - 전체적으로 건물 외부의 연소정도는 심하지 않음
 - 건물의 4층 물품 반입구를 통해 연소열 및 연기가 분출됨
- 건물 내부
 - 1층~3층은 연소 피해 없는 상태이며 4층을 중심으로 연소
 - 4층의 주계단은 연기로 오염된 상태이나 연소피해는 적음
 - 4층은 클린룸 형태의 작업장이 중앙에 위치하며, 작업장 후면으로 전산실, 제품창고 등이 위치하고, 작업장의 좌측에 사무실, 우측에 식당 및 교육실로 구분 (그림3 참조).
 - 4층의 주계단 앞 '개발가접실'을 중심으로 연소가 확대된 상태로서 인접한 'SUS가접실', '출하검사실' 등은 전소
 - 4층의 후방 부분, 좌측 사무실과 우측 식당은 연기로 오염된 상태이나 연소피해는 적음

그림 1. 화재발생 후 건물 전경(1)

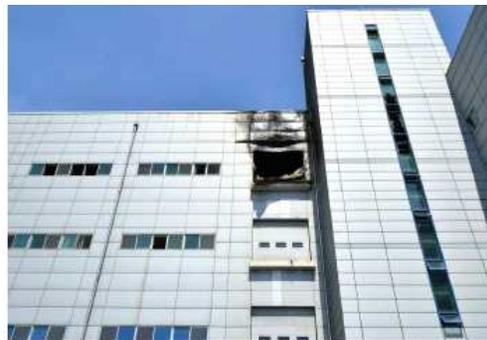
그림 2. 화재발생 후 건물 전경(2)

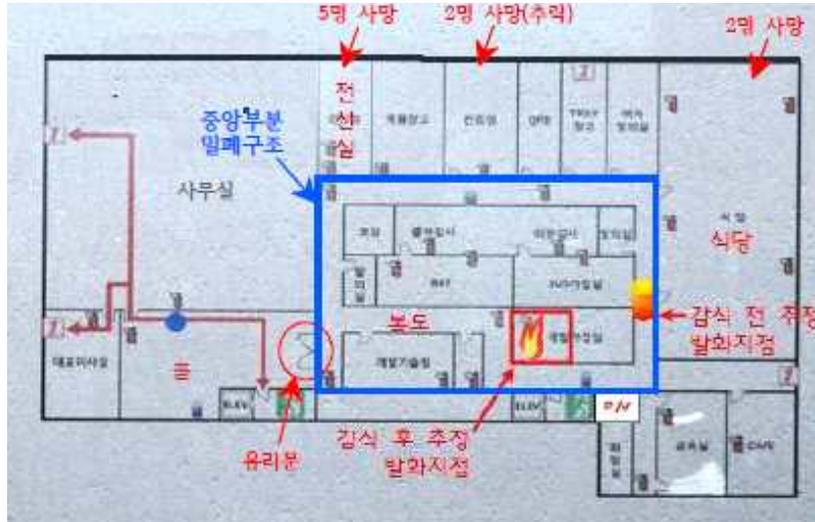
그림 3. 4층 추정발화위치 및 사망자 분포

- 4층 주계단 입구의 '개발가접실'과 'SUS가접실'의 연소정도가 가장 심한 상태이며 그 외 장소는 발화지점으로 의심할 만한 특이사항 없음
- '개발가접실'의 반자상부를 지나가는 케이블 및 케이블트레이에서 단락흔 및 지락흔 발견(그림4~5)
- '개발가접실'의 반자상부를 지나가는 콘크리트보가 고열에 의해 박리된 상태(그림6)
- '개발가접실'의 하부 소파 및 사무집기는 상부에서 하부로 연소가 진행된 형태(그림7)

이 공장에는 다량의 가연성 내장재가 시공되어 화재 시 유독가스가 다량으로 배출되었다. 4층의 천장에 우레탄 재질 단열재가 시공(그림8)되고 4층 각 실의 구획벽체 또한 우레탄폼 샌드위치 패널로 시공(그림9)되어 화재 시 급격한 연소 확대 및 다량의 유독 가스를 생성하였다. 또한 4층의 중앙 부분은 중복도식 구조로 직접 외기에 면하는 창문이 없는 구조로 화재 시 연기 배출을 원활히 할 수 없어 피난시간 확보에 어려움이 있었던 것으로 추정된다. 화재가 주계단 출입구 직근에 위치한 '개발가접실'에서 발생(그림3)하여 주계단을 이용한 피난이 불가능한 상태였으며, 사무실측에 위치한 비상계단으로 통하는 복도는 연기 및 열기의 이동 경로로 피난이 곤란한 상황이었을 것으로 추정된다. 비상계단의 접근 경로에 설치된 유리문에는 전자식 출입통제시스템이 설치되어 전자출입증 없이 비상계단 이용 불가능한 상태였다. 전자식 출입통제시스템은 전원 차단 시 해제되나 소방시설과 연동하는 것이 다중이용업소를 제외하고는 법제화 되어 있지는 않다. 문제점은 소방설비의

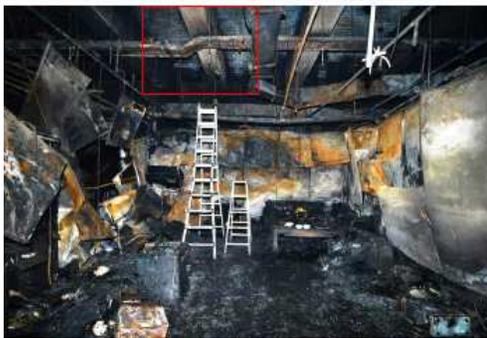
- '개발가접실'의 반자 상부를 지나가는 케이블트레이에는 케이블이 과다 포설된 상태이며 케이블에 단락흔이 발견되고, 케이블트레이에 지락흔이 관찰된 상태임(그림4~5)
- 전기적 요인이 발화원인으로 추정됨

그림 4. 4층 개발가접실 옆 사무실

- 건물의 외벽 및 반자 상부의 드라이비트, 스티로폼 등 가연성 내·외장재 및 단열재 시공 여부 확인이 필요하다.
- 공장의 케이블트레이에 케이블 포설량은 트레이 용량의 60% 이하로 유지할 것을 권장한다.

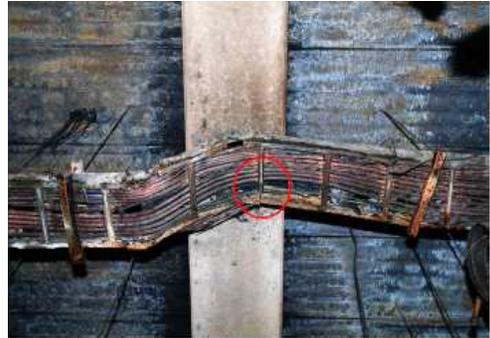
그림 5. 지락흔 생성지점

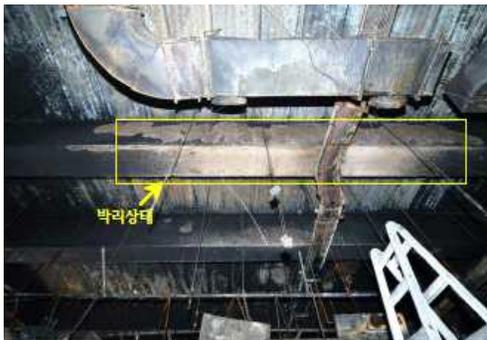
그림 6. 발화지점 상부 콘크리트 보

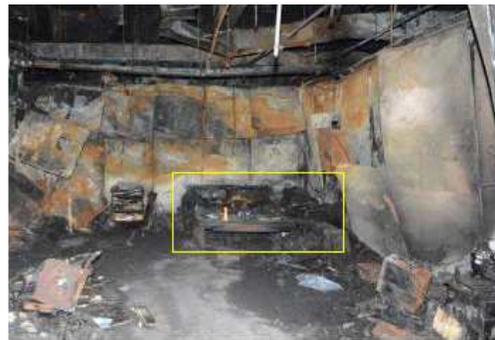
그림 7. 개발가접실 소파 연소 후

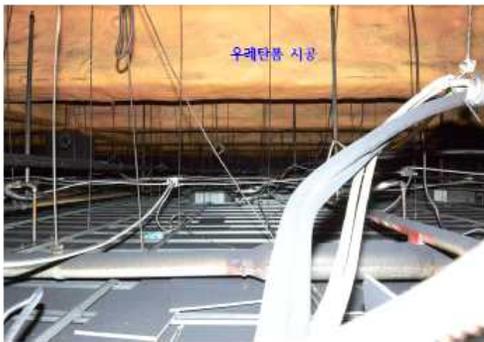
그림 8. 4층 반자 상부 가연성 단열재 시공

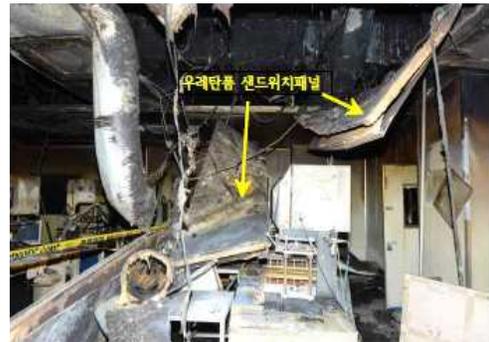
그림 9. 반자 및 벽체에 가연성 샌드위치 패널 사용

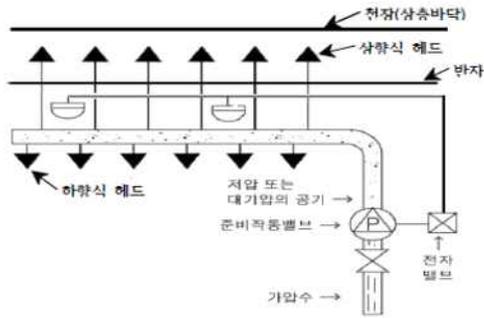
유지관리 미흡에서도 찾아볼 수 있다. 화재가 화재 감지기가 없는 반자상부에서 발생한 화재로 화재발생 인지가 늦어졌으며, 발화층에 스프링클러설비가 설치되나 준비작동식 밸브가 작동되지 않았다. 화재안전기준의 감지기 설치기준 천장 또는 반자의 실내에 면한 부분에 설치하도록 규정되어 있어 이에 따라 그림 10과 같이 적합하게 설치된 것이 확인되었으나 다수의 사망자가 발생할 정도의 큰 화재였으나 정작 화재 시 스프링클러설비는 작동되지 않았다. 조사결과 화재 당시 스프링클러로 신호는 전송됐지만 실제로는 가동되지 않은 것으로 확인되었다. 일부 보도자료²⁾에 따르면 세일전자와 소방점검업체에서는 화재 발생 전부터 장기간 공장 천장 상부에서 누수와 결로 증상이 있었지만 적절한 교체와 보수를 하지 않은 사실도 확인됐다. 또한 화재 감지기와 수신기 등을 임의로 조작해 경보기가 작동되지 않게 하거나 경비원에게 경보기 작동 시 즉각 차단하도록 지시한 사실도 확인되었다. 이로 인해 화재 발생 시 자동화재탐지설비와 비상방송설비 등의 소방시설이 작동하지 않아 화를 키웠다. 당시 소방점검업체는 화재 발생 2개월 전에 수행한 소방종합정밀검사를 형식적으로 점검하는 등 안전 관리를 부실하게 해 온 것으로 나타났다. 또한 수사 과정에서 세일전자 건물 옥상 2개소가 무단 증축된 사실, 4층 방화문을 훼손하고 유리문을 설치한 사실도 추가로 확인되었다.

그림10. 반자 상부 준비작동식 스프링클러 헤드 설치 개요

- 준비작동 스프링클러설비의 기동용 감지기 설치 위치 등 적정성을 확인하고 주기적으로 솔레노이드 밸브 등 주요 설비의 작동상태를 확인한다.
- 각 층 계단실의 방화문 설치 및 개폐 등 관리상태 및 양방향 피난이 가능한 구조인지 여부 확인한다.
- 피난경로 상에 위치한 자동문(전자출입시스템 포함)은 화재, 지진 등 유사시에 자동 개방 또는 해제 여부를 확인한다.

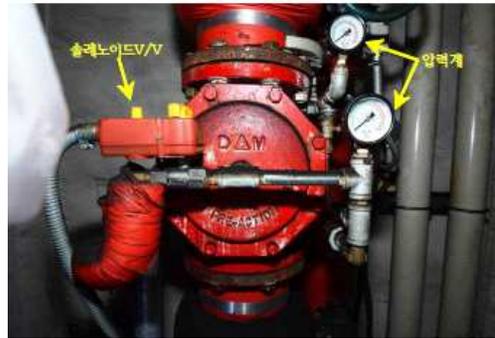
그림11. 작업장 부근 준비작동식 밸브
