위험관리정보

변압기와 케이블 절개

Mark Goodson , Michael Shuttlesworth

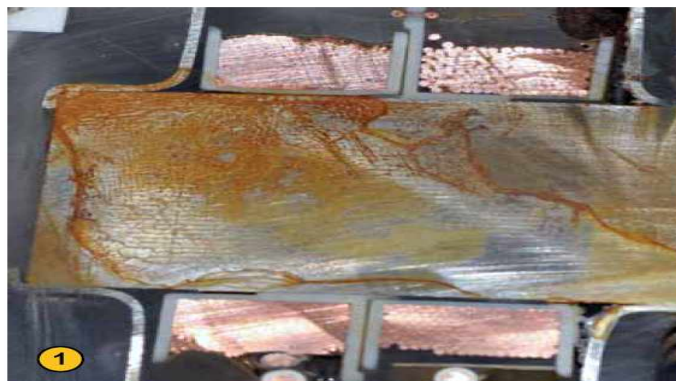
<사진 1> 은 변압기를 함침한 후, 반으로 절개한 변압기의 횡단면이다. 왼쪽이 1차 권선들이며 오른쪽이 2차 권선들이다.

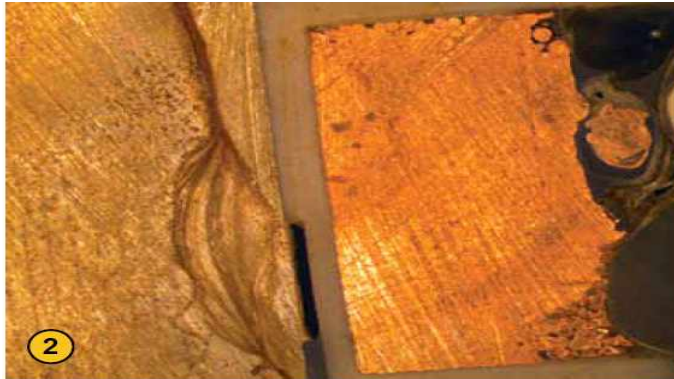
<사진 2>는 절개 후 세정 전 상태의 1차 권선 (그림의 오른쪽)을 현미경으로 촬영한 모습이다. 미세한 전도체가 절단바퀴의 작동으로 인해 어느 정도 오염도 되어있다. 사진의 왼쪽에 있는 물질은 철심/라미네이트 스택 (laminare stack)의 일부이다.

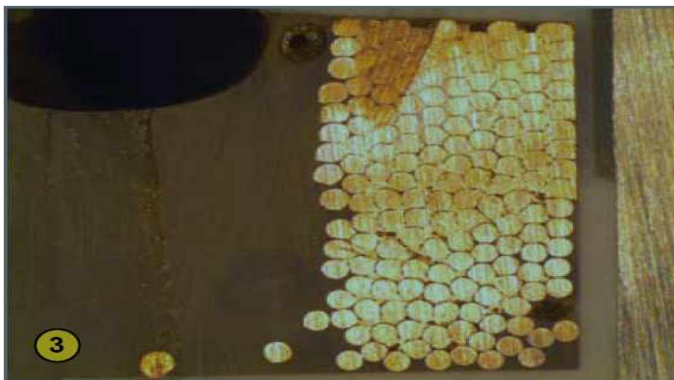
<사진 3>은 180 그릿으로 세정한 2차 권선이다. 이 사진에서 2차 권선에 있는 대부분의 컨덕터 들을 쉽게 셀 수 있다.

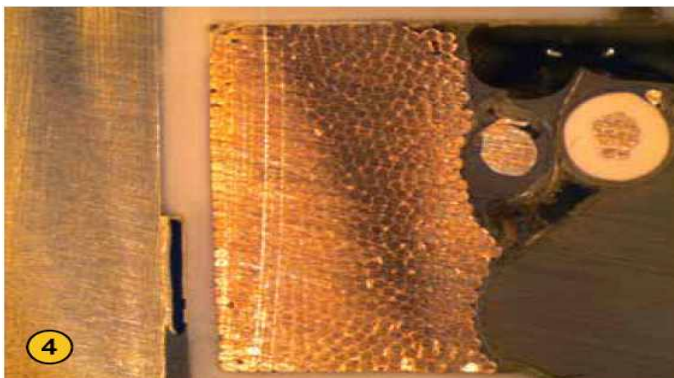
<사진 4>는 320 그릿 (연마제 크기)으로 세정한 1차 권선이다.

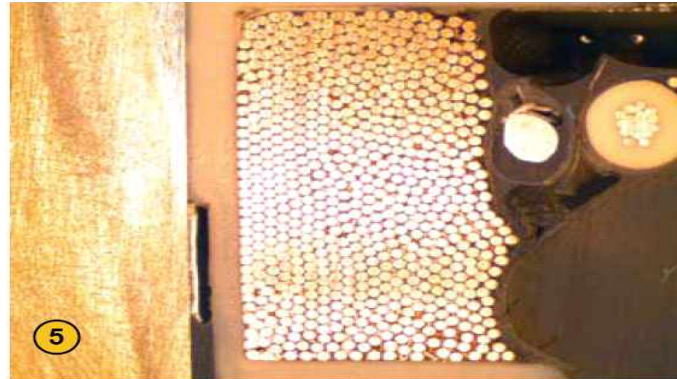
<사진 5>는 600 그릿으로 세정한 1차 권선이다.

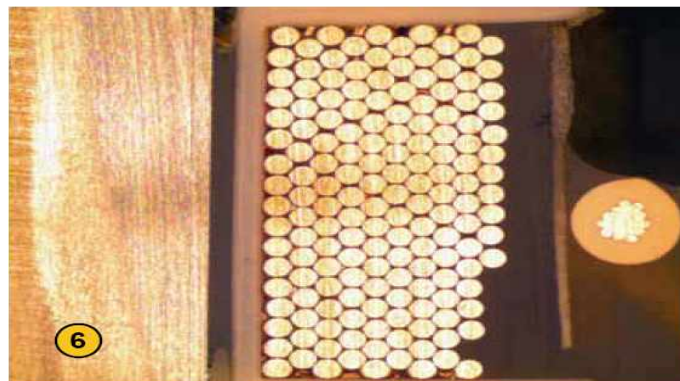
<사진 6>은 600 그릿으로 세정한 2차 권선이다.
(주의: 이 사진은 사진 3에서 보여주는 2차 권선의 다른 면이다.)

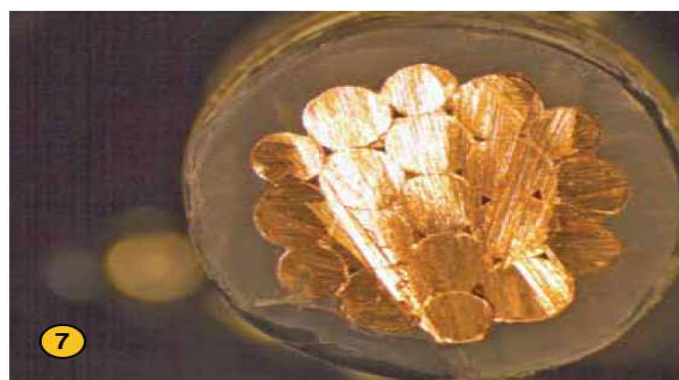
<사진 7>은 절개된 후 세정되지 않은 절연체의 횡단면이다.

본 논문이 초기에는 변압기에 초점을 맞추었으나, 동일한 절차를 이용하여 연결 전기선 또는 전선의 전선 가닥 또한 정확하게 세어 보았다. 일반적으로, 연결 전기선을 2인치(길이)로 절단하여 전선 가닥을 세는 것이 더 적절한 방법이다. 화재가 발생하지 않은 지역 또는 화재의 의심이 없는 지역에서 케이블을 채취하여 절개해야 한다; 이렇게 해야만 증거 가치가 훼손되지 않는다. 저자들은 한번의 조사를 실시하였으며, 이 조사를 통해 사용되었던 케이블이 규격 미달이었음을 밝혀냈다. 이런 주장을 하는 엔지니어는 19개 전선 가닥 중 1개를 측정하여 그 단면적을 계산하였고, 그 단면적 x 19를 하여 효과적인 와이어 게이지(선번(線番))을 알아냈다. 절개한 케이블을 함침하고 횡단도를 만들어, 엔지니어가 세운 가정의 오류를 밝혔다. 케이블은 19 가닥으로 되어 있었지만, 사진 7과 8에 나와 있듯이 그 가닥들은 모두 같은 사이즈가 아니었다.

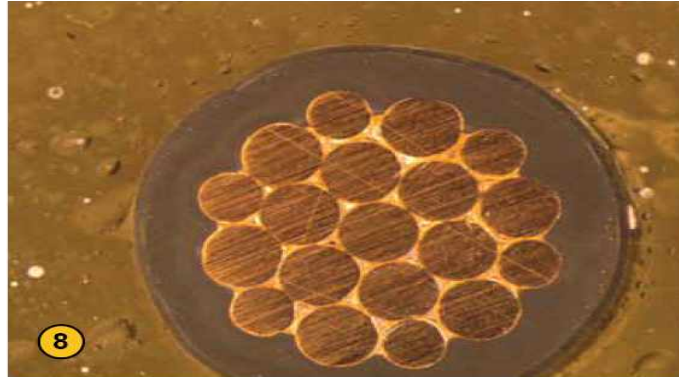
<사진 8>은 사진 7에 나오는 전선을 ~2000 그릿 정도의 세정포를 이용하여 세정한 후의 사진이다. 절연체의 외부 '링'은 6개의 소형 컨덕터와 교체된 6개의 대형 컨덕터를 가지고 있음에 주목하기 바란다.
