## 자동차 화재

*Inspector Ross Brogan*

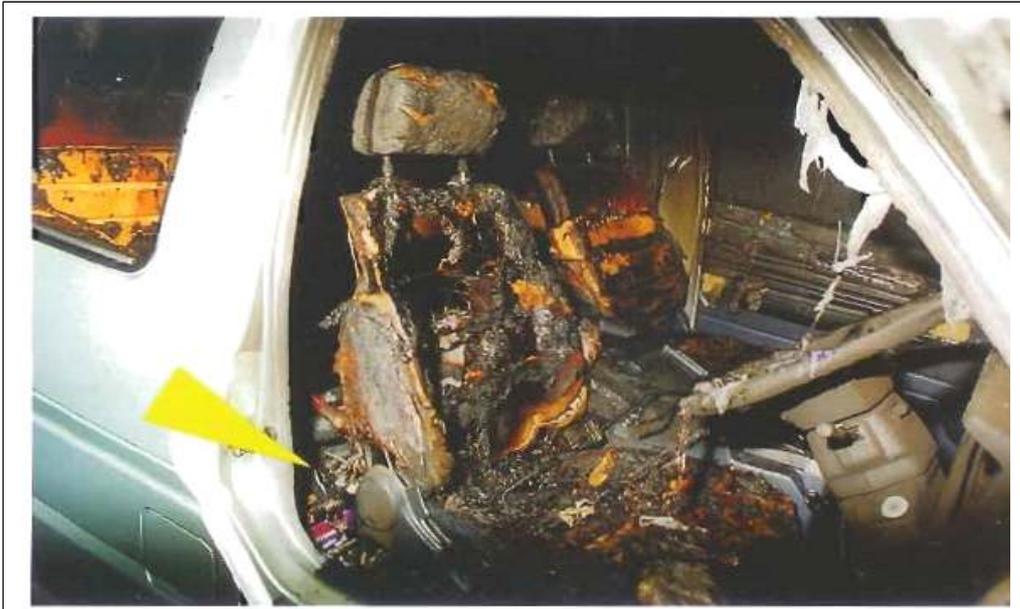
화재는 뒷좌석에서 발생하여, 운전석 의자의 후면 지지대를 태운 뒤, 가연성 내장재 및 좌석 커버를 통해 확산되었다. 심한 열, 연기, 불길에 의하여 앞 유리부터 뒷 유리까지 확산되어, 차량 내부 전체가 화재로 인한 피해를 입었다. 가장 심각하게 손상된 곳은 운전석의 뒷부분 바닥이었다.

[ 화재의 피해상황을 보여주는 차량 내부(화살표는 축전지 저장소) ]

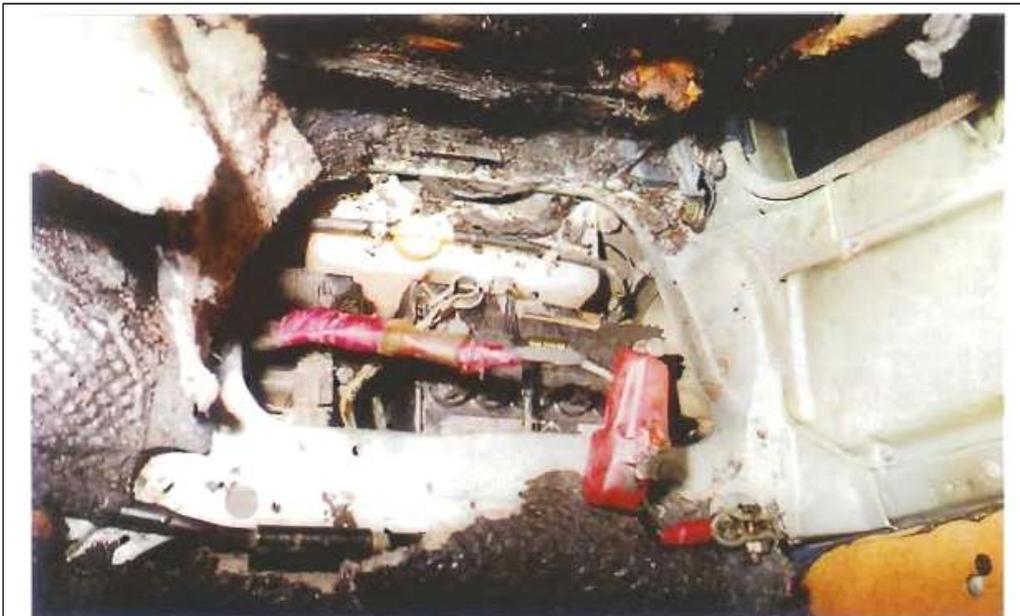
운전석 바로 뒷부분에는 차체에 포함되어 차량 작동용 축전지를 보관하는 장소가 있었다. 축전지 저장소는 한 쪽 끝은 앞쪽으로 기울어지고, 다른 쪽보다 낮은 구조로 차체 내부에 만들어졌다. 축전지를 안전하게 보호하고, 손가락으로 여는 것을 방지하기 위하여 금속제 커버가 부착되어 있었다. 뚜껑은 거의 정사각형 모양이고, 모서리 주변에 고무가 붙어 있었다. 뚜껑을 고정하기 위하여, 하부 말단은 탄성이 있는 금속제 손잡이 밑에 놓이고, 상부 말단은 두 개의 워너트로 고정되어 있었다. 축전지 저장소와 커버 전체는 보기에 좋도록 고무매트로 덮여 있었다.

[ 운전석 뒤의 축전지 저장소 ]

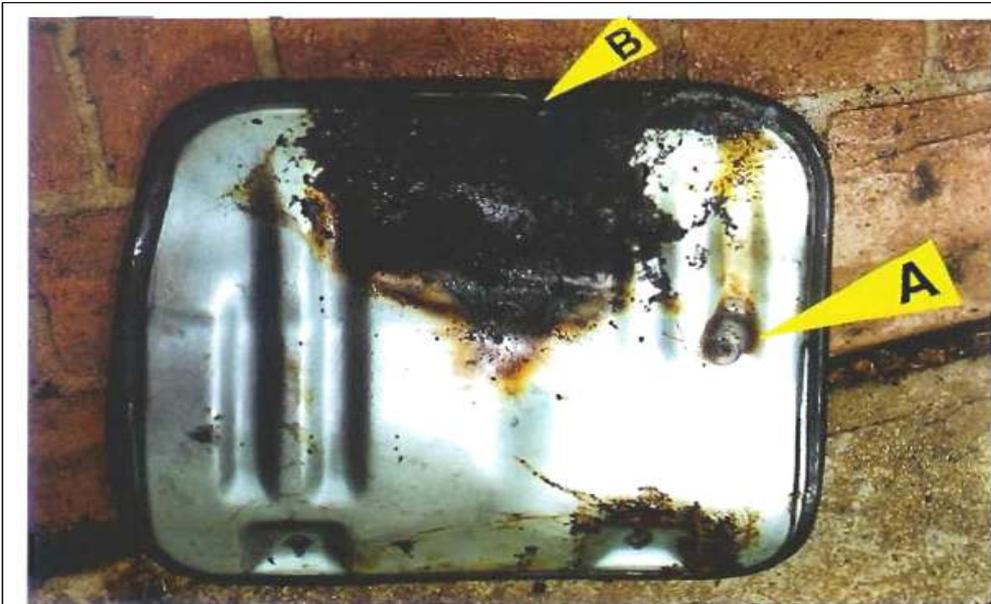
- A. 축전지 커버 윗면의 푸른 변색 부분과 중앙 하부의 특이한 변색 부분.
- B. 커버의 중앙 오른쪽 부분에 생긴 원형의 불에 탄 자국.
- C. 양(+)극 축전지 인입선의 PVC 절연부가 녹은 흔적.
- D. 황동 양극 축전지 인입선 연결부의 변색과 "점식".
- E. 심한 열 손상 및 축전지 커버의 고정 손잡이에서 시작된 "V"자 형상.

[ 축전지 저장소의 커버, A는 원모양의 불에 탄 자국,  
B는 하부 말단 연결부의 열에 의한 손상 ]

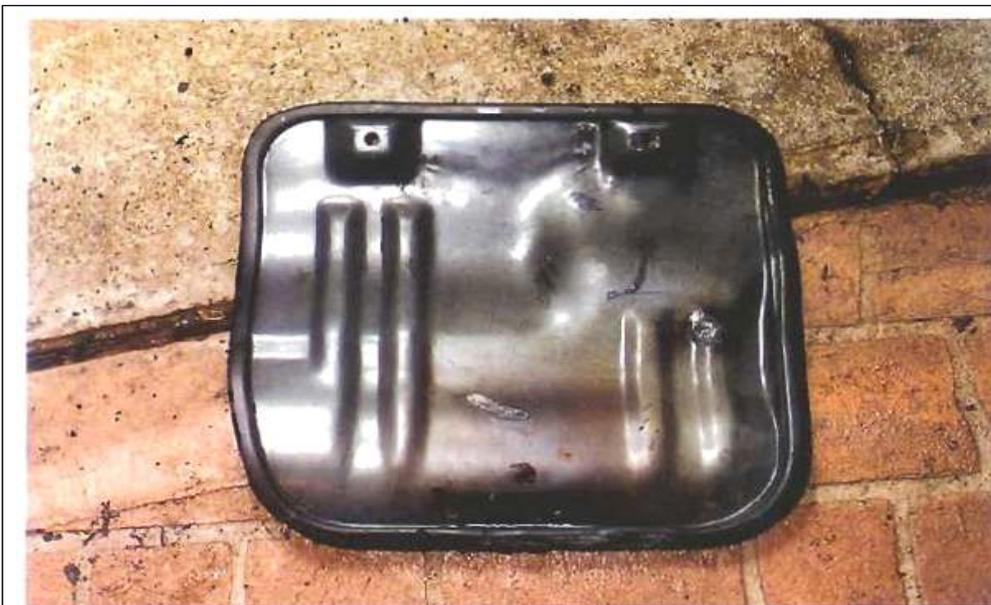
[ 금속제 축전지 저장소 커버의 "청화현상" ]

현장검증 결과, 양극 축전지 접속단자가 금속제 축전지 커버와 접촉하여 금속 커버에 에너지가 전달된 것으로 나타났다. 에너지를 얻은 커버는 금속제 고정 손잡이와 접촉하게 되고, 이 지점에서 열이 발생하기 시작하였다. 열로 인한 온도가 고무 매트와 인화점에 도달하면 매트에 불이 붙고, 운전석 시트 뒤쪽의 천과 차량 내부의 가연성 피팅을 통하여 불길이 확대되었다. 양극 인입선이 가열된 금속제 커버와 맞닿은 부분에서 발생한 금속제 커버의 "청화현상"과 PVC 절연부가 녹은 커버에 용착된 축전지 인입선 연결부와 양극 접속단자로부터의 납과 황동이 녹은 부분의 전이에 의하여 이러한 전기에너지의 전달이 입증되었다.

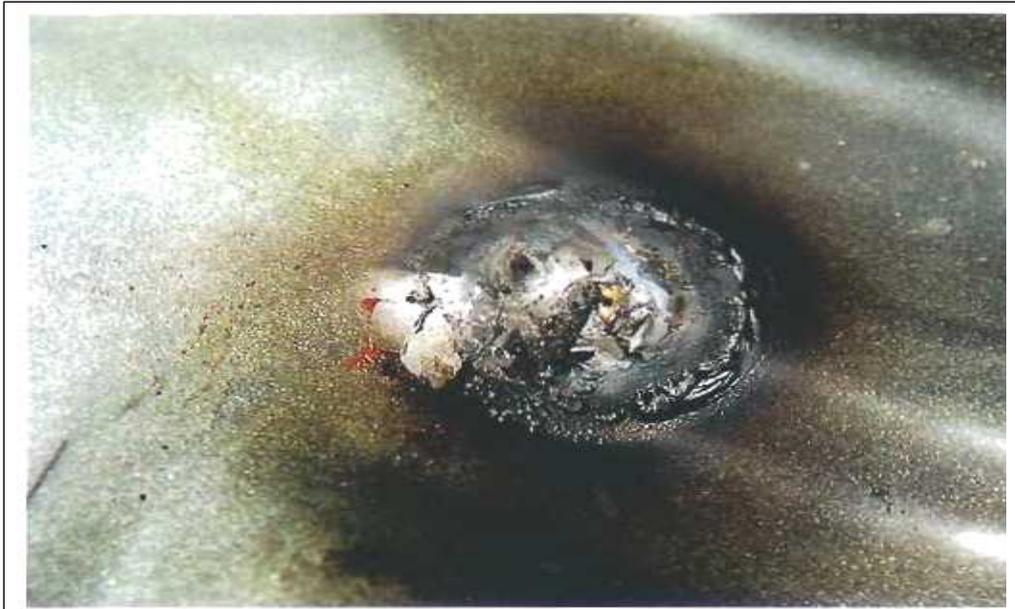
[ 축전지 저장소 커버의 불에 탄 자국 ]

커버 측면에 있는 원형의 불에 탄 자국을 자세히 조사한 결과, 직경은 대략 30~40mm으로, 가장자리의 페인트에는 기포가 발생하고, 납과 황동이 어떻게 되었는지를 볼 수 있었다.

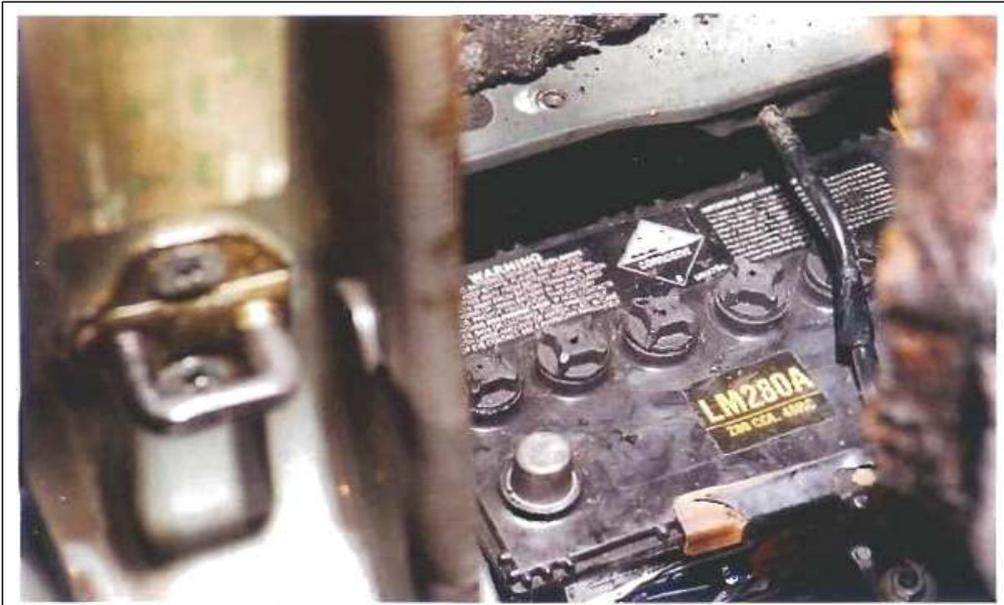
차량 제조회사를 통해 수행된 조사에 의하면, 차량에 설치된 축전지는 제조회사의 사양에 적합하지 않은 것으로 밝혀졌다. 차량용 핸드북에 있는 도표에 따르면 축전지는 축전지 저장소 내에서 반대방향으로(접속단자가 뒤쪽이 아닌 앞쪽을 향하도록) 설치되어야 한다.

[ 축전지의 접속단자가 앞쪽을 향하도록 설치된 모습 ]
