위험관리정보

애리조나주 텍슨시의 조명탄 화재조사

By Jeff Corey, Frank Powell, Tom Quensnel, Lisa Windsor, Victor Yanez

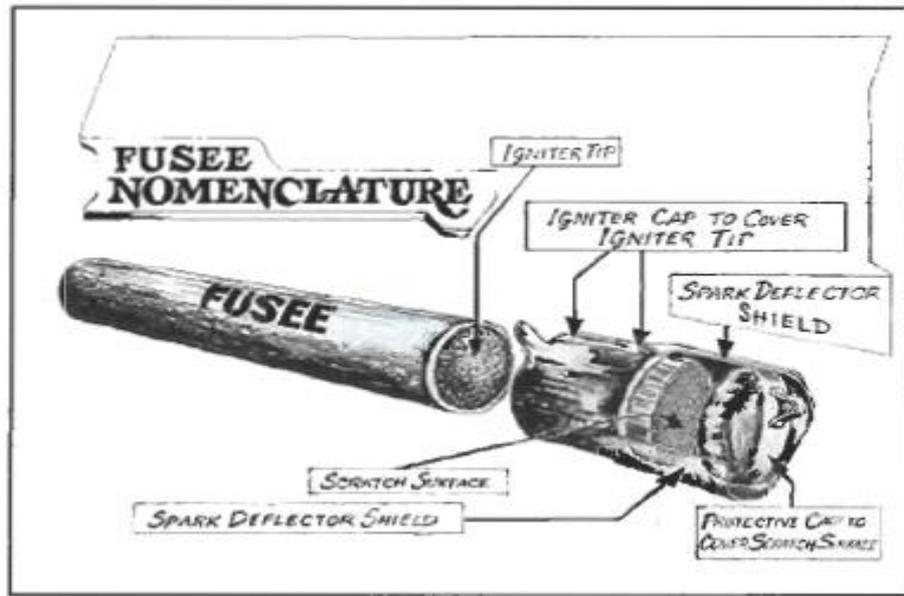
사진1. 15분 적색퓨즈

고속도로 조명탄용 퓨즈는 마찰 점화 시스템을 사용한다. 퓨즈는 두 개의 점화기를 사용하는데, 이 두 점화기의 표면이 서로 마찰되면 불꽃이 발생하고 점화가 되게 된다. 사진1에는 National Flare사의 "15분 적색 퓨즈"의 부분 명칭이 설명되어 있다.

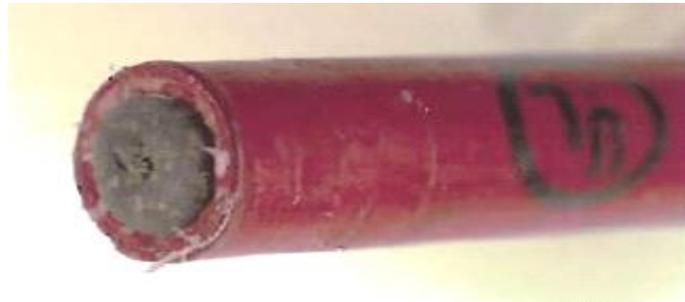
사진3. 점화기 팁이 노출된 퓨즈

퓨즈로부터 점화기 캡을 제거한 후 점화기 팁을 노출시켰다. 퓨즈를 콘크리트 표면으로부터 2-3피트 위의 높이에서 점화기 팁을 끝으로 하여 여러 번 떨어트렸다. 10번 이상을 떨어트렸으나 어떠한 연기도, 터짐도, 금이 가는 현상도 발생하지 않았다.

퓨즈로부터 점화기 캡을 제거한 후 점화기 팁을 노출시켰다. 점화기 팁을 콘크리트 표면에 던쳐, 퓨즈를 반복해서 굽었다. 굽을 때는 콘크리트 표면에다가 앞면과 뒷면을 격렬하게 굽었으며 굽을 때는 약 6인치 안의 거리에서 굽었다. 점화기 팁에 금이 가면서 뺑하고 터졌다. 그러나 연기는 발생하지 않았다.

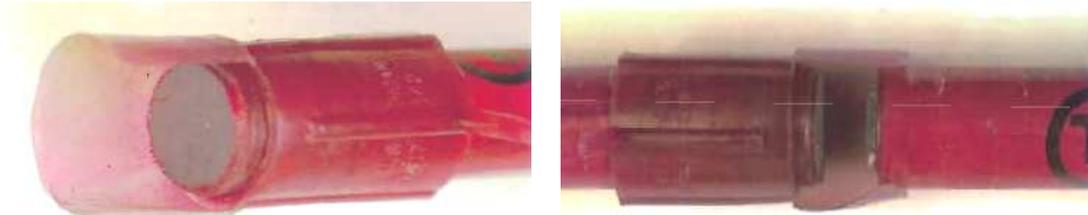
사진4 & 사진5. 서로 부딪히기 위해 준비 중인 스크래치 표면과 점화기 팁

두 개의 새로운 퓨즈가 실험에 사용되었다. 퓨즈 하나로부터 스크래치 표면을 덮고 있던 보호 캡을 제거 했다(사진4). 다른 퓨즈에서도 점화기 캡을 제거한 후 점화기 팁을 노출시켰다. 그리고 나서는 노출된 점화기 팁을 스크래치 표면에다가 부드럽게 굽었다(사진5). 퓨즈를 점화하기에 충분한 굽힌 흔적이 스크래치 표면에서 관찰되었다. 이번 실험은 12회 반복되었는데, 총 시도 중 25%가 발화되었다.

이번 실험 과정에서 때로는 스크래치 표면이 벗겨진 후 점화기 팁으로 옮겨지는 것이 관찰되었다. 이런 조건하에서 퓨즈의 점화기 팁이 콘크리트 표면으로 떨어지면 가끔 발화현상이 나타났다. 여기서 스크래치 표면의 규격에 몇 가지 변화가 있었다. 스크래치 표면에 염소산칼륨, 황화안티몬, 덱스트린, 아라비안고무, 붉은 산화철, 목탄, 목재가루, 분말유리 같은 전형적인 화학물질이 발견되었다.

이번 실험으로부터 나온 결과는 텍스 경찰서로 하여금 조명탄을 취급하고 저장하는 것에 대한 안전경각심을 가지는데 자극이 되었다. 실험7과 같은 시나리오의 가능성에 대한 경고로 모든 직원들에게 메모가 발급되었다. 메모에는 다음과 같이 적혀있었다. "트렁크에 화재를 유발할 수 있는 우발적인 조명탄의 발화를 막기 위해 사용할 것을 예측해서 미리 조명탄을 준비해서는 절대 안 된다. 조명탄이 실제로 필요해지기 전까지 점화기와 캡은 조명탄에 온전하게 남아 있어야 한다. 조명탄은 움직임을 최소화하고 이동하는 것을 막을 수 있도록 본래의 퓨즈 박스나 용기에 보관되어야만 한다." 이 메모는 어떻게 조명탄을 적절하게 저장해야 하는가와 관련하여 MSDS(물질안전보건자료)의 안전 예방조치를 강화시키기도 했다.

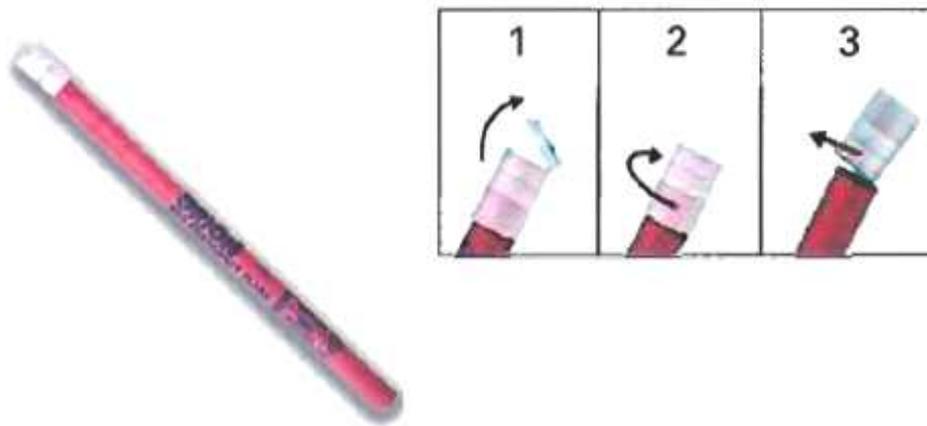
사진6. 경찰차의 트렁크에서 발견된 조명탄과 비슷한 20분 조명탄의 샘플

차량 화재에 대한 실험을 진행하는 동안 조명탄의 두 번째 형태가 사진6에서 보이는 것과 비슷하다는 것이 밝혀졌다. 스크래치 표면을 노출시키기 위해 조명탄으로부터 플라스틱 뚜껑을 제거하고, 점화기 버튼을 노출시키기 위해 두 번째 조명탄으

로부터 캡을 제거했다. 스크래치 표면이 점화기 버튼을 특정각도에서 가볍게 쳤을 때 조명탄이 점화되었다.

이런 스크래치 표면과 점화기 팁 사이의 발화 용이성 때문에 부적절하게 저장된 퓨즈는 경찰관, 소방관 및 시민들에게 안전 위험을 제기할 수 있다고 결론이 내려졌다. (이 특별한 제품은 Orion Safety Products에 의해 만들어졌다. 두 제조사간의 차이점에 대해서 숙지해야 한다.)
