위험관리정보

미국 임페리얼 설탕공장 폭발사건 보고서(요약)

출처 : U.S. CHEMICAL SAFETY AND HAZARD INVESTIGATION BOARD investigation report, SUGAR DUST EXPLOSION AND FIRE, IMPERIAL SUGAR COMPANY PORT WENTWORTH, GEORGIA FEBRUARY 7, 2008

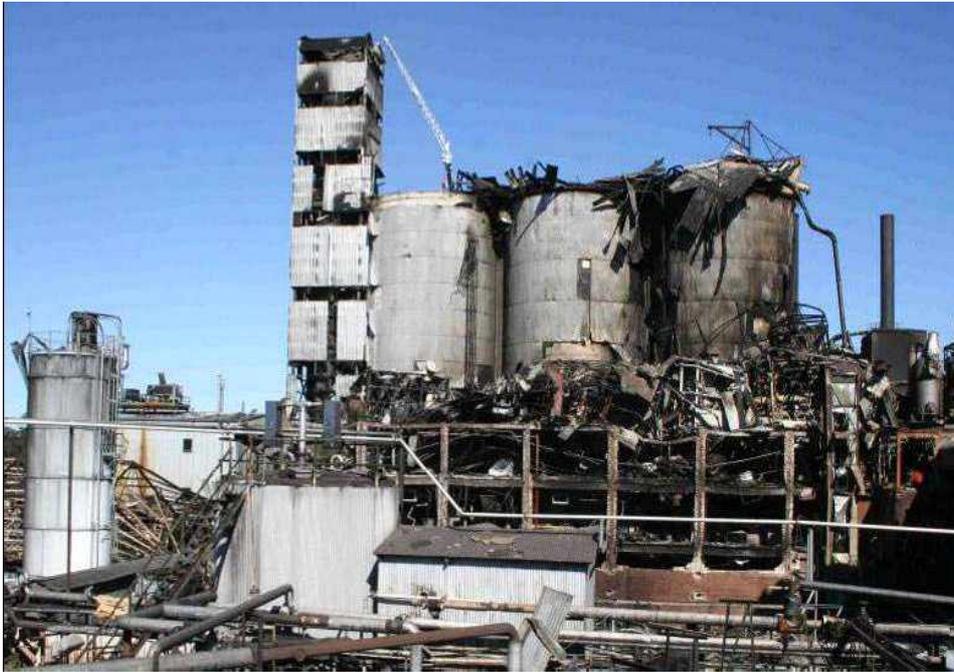
최초 폭발로 인한 화재는 곧 진화되었지만, 잔불을 제거하는데 일주일 동안 작업을 하였다. 폭발은 포장건물, 저장창고, 사일로, 이송설비 지역(bulk train car loading area), 설탕정제 공정설비 지역 일부를 파괴하였다.

서쪽 버킷엘리베이터 타워, 사일로 1,2,3, 남쪽 포장 건물의 파괴된 모습

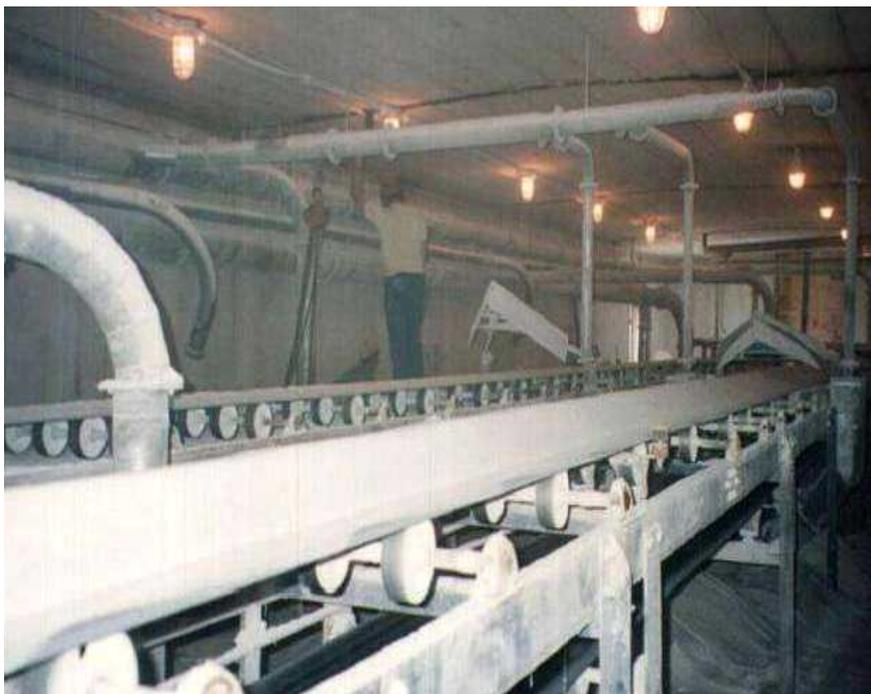
사일로 위에 있는 설탕결정 컨베이어 벨트, 관로에 두껍게 설탕분진이 쌓여있고, 바닥에도 설탕이 쏟아져 있다.

CSB는 설탕 컨베이어와 가공 설비들이 제대로 밀봉되지 못하였다고 결론 내렸다. 즉, 상당한 양의 설탕이 바닥으로 흘러내려 방치된 상태였던 것이다. 부상 관련 기록, 내부 통신, 그리고 기타 기록들이 쏟아진 설탕의 심각한 축적이 있었음을 확인시켜 준다. 사고 전에 회사 감독관들과 품질관리부서에 의한 자체 검사에서는 쏟아진 수 톤의 설탕이 바닥에서 치워져야 하며, 정제 시설로 보내져 재가공 되어야 한다고 지적을 하였다. 포장시설 운영자와 다른 직원들도 포장설비에서 작업공간으로 많은 양의 설탕 분진이 날아든다고 보고를 계속해왔다.

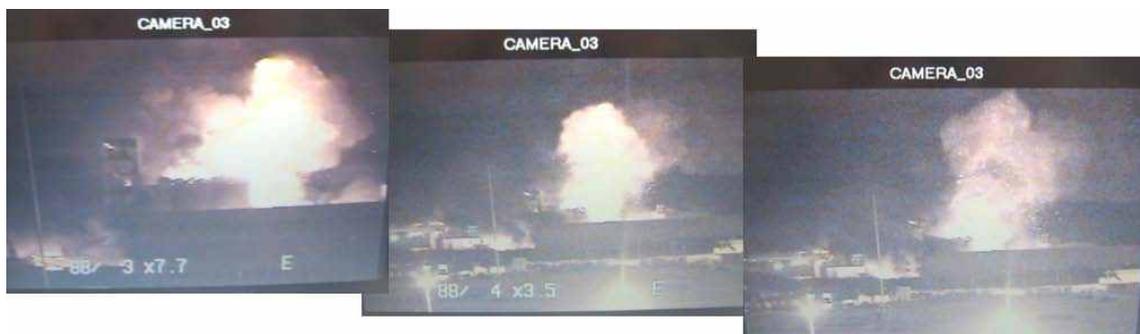
설탕분진과 결정들이 설비 밑으로 비오듯 떨어지면서 불은 더욱 거세졌다. 화구는 계속 이동하여 최초 시작점인 포장건물에서 수십 미터 떨어진 정제시설과 저장시설까지 옮겨갔다. 설탕이 계속 가연물 공급을 해주어 격렬한 화구는 15분 이상 계속되었다.

폭발 15분 후의 화구의 모습(포장 건물)

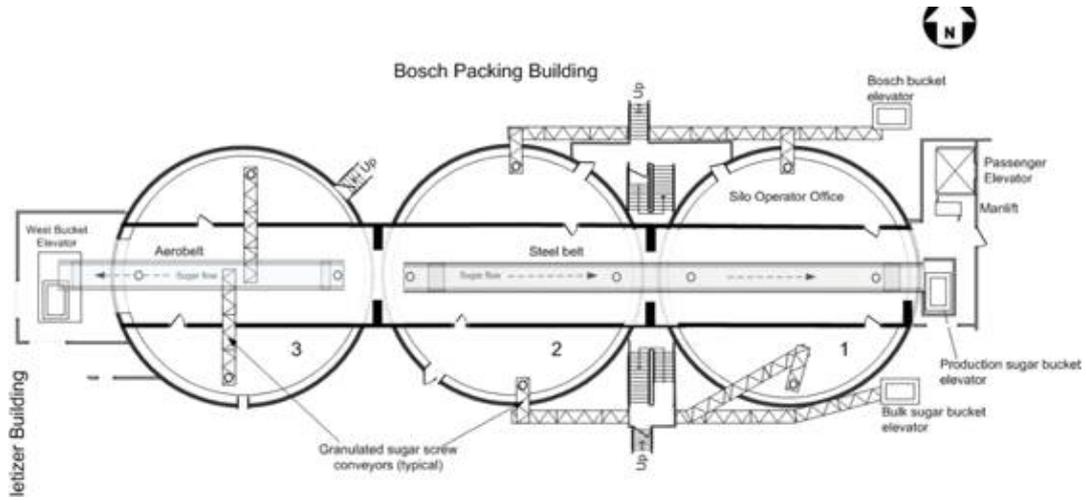
최초 폭발이 시작된 포장건물의 1층 도면, 가운데 원형의 사일로 아래의 컨베이어 벨트에서 폭발이 발생해 2차 폭발로 이어졌다.

설당 결정들이 무빙 강철 컨베이어에서 이동 중에 막혀진 배출구 근처에서 흘러내려, 설당 분진이 구획된 컨베이어 내 최소폭발농도 이상 축적되어 버렸고, 그 후에 발화되었다고 결론 내렸다. 이 폭발은 포장건물, 저장소 등으로 2차 폭발을 빠르게 확산시켰다.

CSB는 설탕 사일로 밑에 위치한 밀폐된 철재 벨트 컨베이어에서 최초의 분진폭발이 발생하였다고 결론 내렸다.

벨트 컨베이어 위에 최근에 설치된 철재 덮개 패널로 인해 밀폐 공간 안에 설탕 분진이 폭발 농도만큼 축적되게 하였다. 불명의 발화원이 설탕분진을 점화시켰고, 급격한 폭발이 발생하였다. 그 폭발은 바닥과 위에 있는 수평면에 쌓여져 있던 설탕 분진을 들어 올렸고, 분진폭발은 건물 전체로 퍼져나갔다.
