화재발생사례

## 리콜 발표로 이어진 카본히터 화재

(FIRE REPORT : A Carbon Heater Fire Resulted in a Recall Announcement)

동경소방청

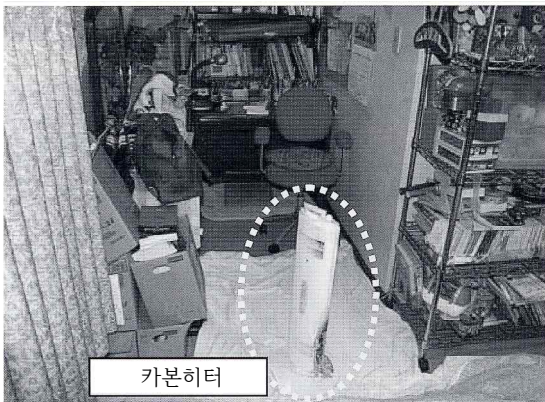
<사진1 : 발화실 내부 상태>

발화실 내부를 확인한 바, 실내 북측 중앙 부근에 놓여 있던 카본히터만 소손되었을 뿐 다른 소손된 물건이나 장소는 없었다. 관계자에 따르면, 해당 카본히터는 2년 전 (2009년 1월) 가전할인점에서 구입해 사용하고 있었으며, 지금까지 특이한 점은 없었다고 한다. (사진1)

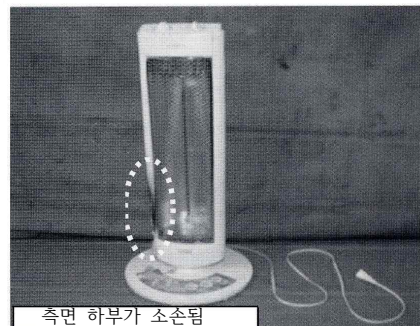
<사진2 : 발화한 카본히터 상태>

(1) 카본히터 상부의 전환 스위치(off, 강, 약, 회전), 타이머 스위치 및 하부의 전도안전 스위치(넘어지면 전원이 자동으로 꺼지는 장치)에는 소손이 없었으며, 히터 부분을 향한 좌측면 받침 상부에는 소손이 있었으나 히터부 보호망에서는 탄화물 등의 흔적은 볼 수 없었다. (사진2)

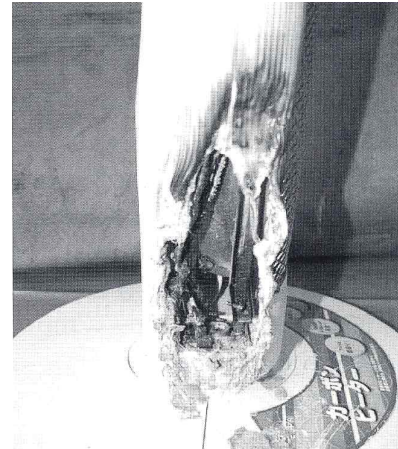
<사진3 : 커버 좌측면 소손 상태>

(2) 좌측면의 받침 부분에서 위로 약 30cm 높이까지 수지(樹脂)커버가 소손되어 있으며, 기구 내 배선 등이 노출되어 있었다. (사진3)

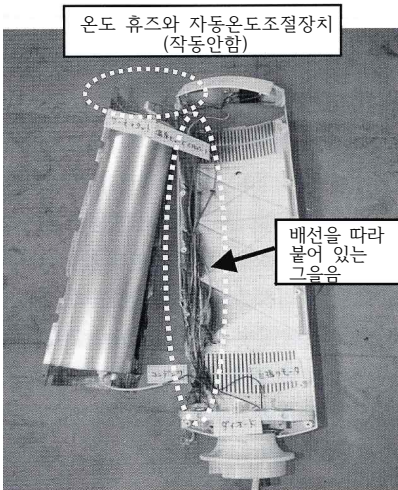
<사진4 : 본체 수지커버 내부 상태>

(3) 본체의 수지커버 내부 상부의 자동온도조절장치 및 온도 휴즈의 안전장치는 작동하고 있지 않았으며 소손도 볼 수 없었다.

하부에는 회전모터, 다이오드 및 콘덴서가 배치되어 있고, 커버 내측 배선을 따라 검은 그을음이 붙어 있는 것이 확인되었다. (사진4)

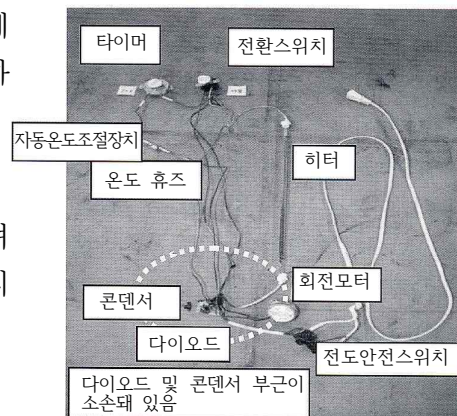
<사진 5 : 전장품 상태>

(4) 전장품을 분석한 결과, 콘덴서와 그 하단에 위치한 다이오드가 소손되어 있었다.

다이오드 단자와 병렬로 연결되어 있는 콘덴서는 다리가 남아있을 뿐 콘덴서 소자는 불에 타서 원형이 남아있지 않고, 기구 내에 타서 녹아내린 콘덴서 소자가 남아 있었다. (사진5)

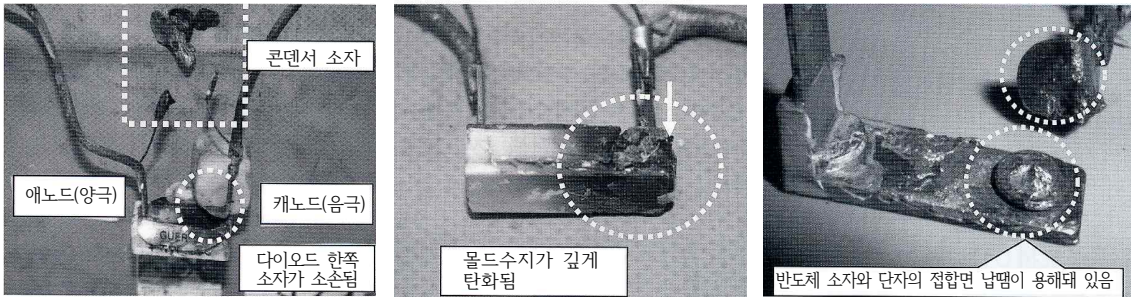
(5) 다이오드는 한쪽 단자가 눈에 띄게 소손되어 있었고, 다이오드 내부의 반도체 소자를 둘러싸고 있는 세라믹 케이스는 좌측에 애노드(陽極), 우측에 캐소드(陰極)가 있는데 캐소드 측이 소손되어 있었다.

캐소드 측 단자는 소자에서 떨어져 나와 있고 케이스에서 균열을 확인할 수 있었다. (사진6)

(7) 세라믹 케이스를 벗겨 다이오드 소자를 살펴 보았더니 캐소드 측 단자는 소자의 몰드수지가 깊게 탄화되어 있었다. (사진7)

다이오드를 자세히 살펴보면, P형 반도체와 N형 반도체로 구성되어 있고, 각각의 반도체에 단자가 납땜으로 붙여져 있는데, 벗겨진 캐소드 측 단자와 P형 반도체 접합면은 손상되어 있고, 납땜이 용융되어 있는 것을 볼 수 있었다. (그림2, 사진8)

<사진6> : 콘덴서 및 다이오드 소손 상태

<사진7> : 다이오드 소자 소손 상태

<사진8> : 단자와 반도체 접합부 상태

분석 상황으로 소손은 확실히 콘덴서 또는 다이오드에서 발화되었다고 볼 수 있는데, 콘덴서에서의 발화라고 생각하면 다이오드 한쪽 단자의 접합면 부근만 현저하게 소손되어 있다는 것이 자연스럽지 못하다. 또, 다이오드는 캐소드 측 단자와 P형 반도체 접합면이 벗겨지고 납땀이 용융되어 있다는 점에서 이 접합면은 납땀 불량이라 생각된다. 따라서 본 화재는 카본히터의 강약운전 전환용 다이오드가 제조 시 납땀 불량으로 인해 접합부에서 열이 발생해 발화된 것이다.

본 화재 원인을 보고받고 제조사를 대상으로 같은 다이오드를 사용하고 있는 제품에 대해 확인한 바 같은 기종은 총 3기종, 합계 28,332대가 판매된 것으로 파악되었다. 또, 이번 화재를 비롯해 전국에서 동종의 화재가 과거 5건 발생했으며, 유사화재 발생이 우려됨에 따라 2011년 2월 3일자로 제조사에 요청서를 교부, 2011년 2월 10일에 리콜 제품으로 공표하고, 회수하도록 하였다. (표1 참조)

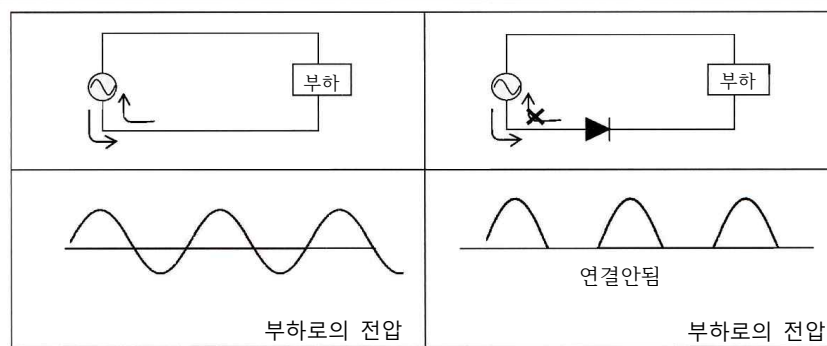
<그림1> 다이오드에 의한 정류작용 (반파정류(半波整流))

(6) 시험에 의해 애노드에서 캐소드 간, 캐소드에서 애노드 간의 도통을 확인한바 모두 도통하고 있었으며, 다이오드 본래의 정류작용은 볼 수 없었다. (그림1)
