사고사례

파친코(슬롯머신)점 배선기구에서 발화

시즈오카시 소방국 소방부 예방과 화재조사담당

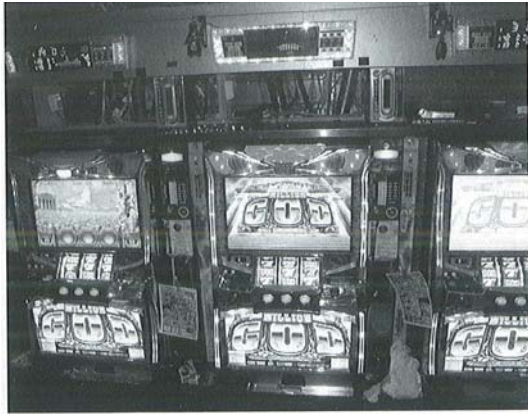
슬롯머신의 전등류는 모두 점등되어 전기가 흐르는 상태였음을 확인할 수 있다. 외관상 소손개소는 없었지만, 슬롯머신 전면 상부 선반에는 코인이 흩어져 있었다.

이력표시반 좌측에는 휴대전화 충전용 커넥터(접속기)가 설치돼 있었다.

[사진 1] 슬롯머신 외관 상황

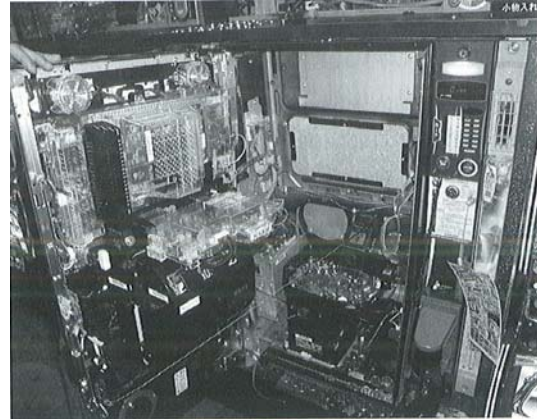
[사진 2] 슬롯머신 내부 상황

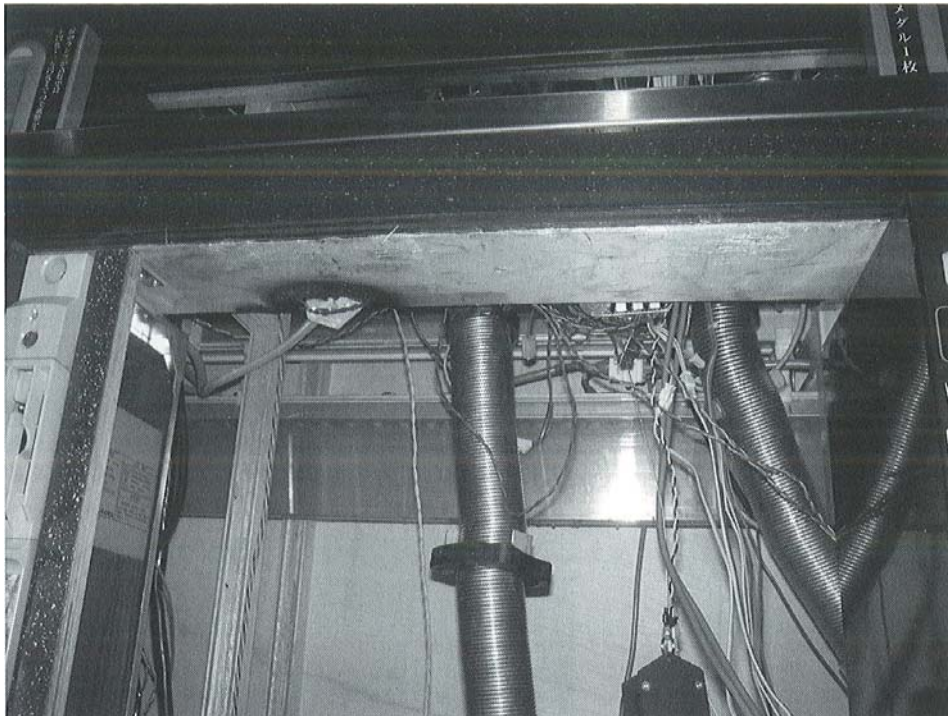
[사진 3] 슬롯머신 내부구조 상부 소손 상황

슬롯머신 앞면의 판넬을 열어 내부 기반을 확인하였는데 소손개소는 볼 수 없었다. 슬롯머신 본체를 떼어내고 내부구조를 분석한바 상부에 원형모양의 탄화개소를 볼 수 있었다.

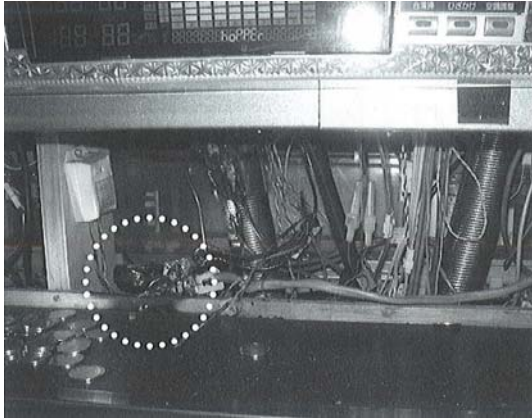
탄화개소에는 용융된 콘센트(연장코드)를 볼 수 있다. 해당 콘센트는 휴대전화 충전기에 설치되었던 것으로, 2구 콘센트에는 각각 휴대전화용 충전기(AC 어댑터)가 꽂혀져 있었다. 또, 콘센트 주위에는 코인이 흩어져 있고, 코인슈터 수지부분과 그 주위 전기배선 피복에서도 용융을 볼 수 있었다.

[사진 4] 콘센트 주위 소손 상황
(배선 박스 내)

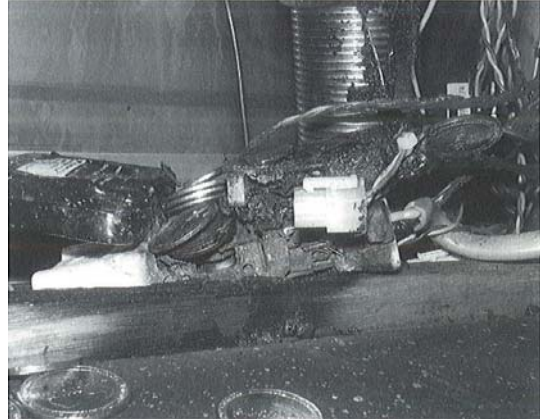
[사진 5] 콘센트 소손 상황

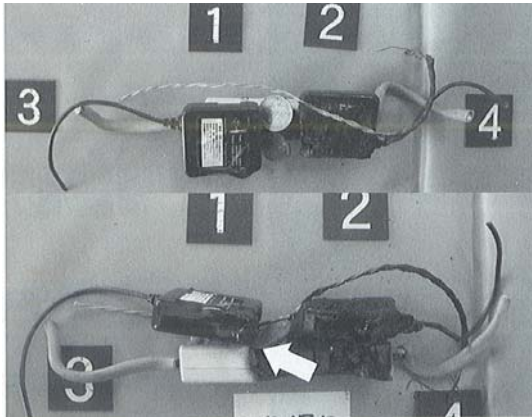
충전기①은, 전기플러그 접속부의 외장수지가 용융으로 변형되었다.

충전기②는, 외장수지 측면이 소실돼 전자부품이 일부 노출되었다.

또, 충전기①과 충전기② 사이에는 수 개의 코인이 겹겹이 쌓여 끼어 있었는데 그 안에서 2개의 코인이 충전기①의 전기플러그 접속부에 닿아 있는 것을 확인할 수 있었다.(사진6 하단의 화살표 부분)

[사진 6] 감식물건 외관 상황(상) 및
소손 상황(하)

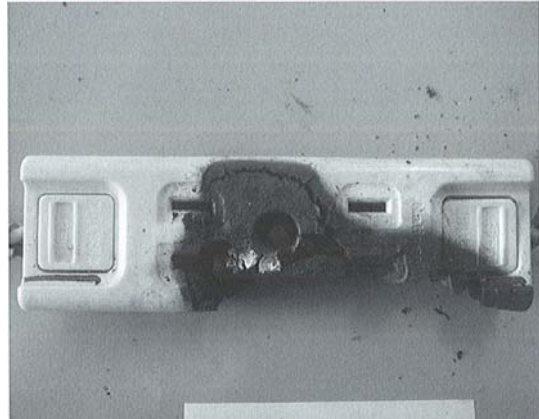
2구 콘센트는 전원측 콘센트 입구에서 부하측까지 검게 변하였고, 양 콘센트입구 사이의 중심부는 탄화되어 크랙(균열)을 볼 수 있었다.

[사진 7] 2구 콘센트 소손 상황

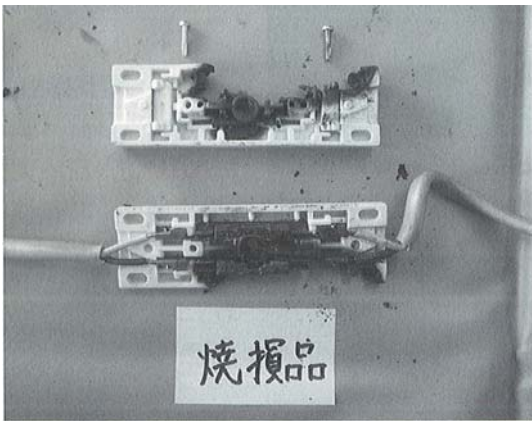
[사진 8] 2구 콘센트 내부 상황

외장수지를 열고 내부를 확인한 바 전원측 배선에 소손은 없었으며, 부하측 배선은 검은색으로 변해있었지만 전기적인 용융은 볼 수 없었다. 전원측 및 부하측 배선(단선)은 모두 정상적으로 꽂혀져 있어 접촉불량은 아니었다.

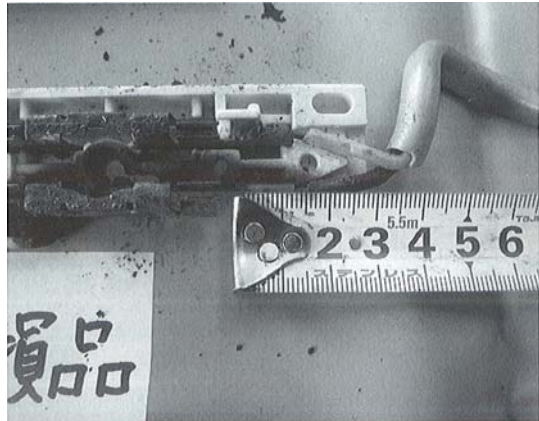
[사진 9] 배선(단선) 연결 상황

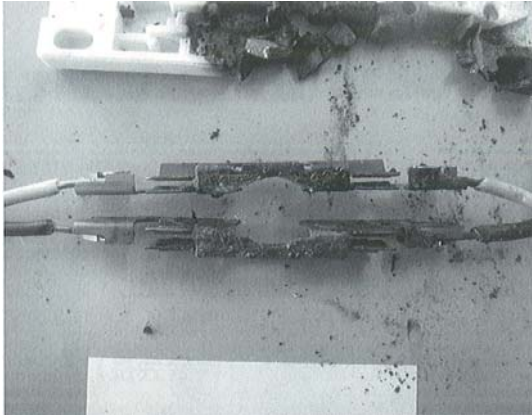
콘센트 쇠장식인 동판을 벗겨내자 동판은 하나같이 검게 변해있었지만, 전기적인 용융은 볼 수 없었다.

[사진 10] 내부 동판 소손 상황

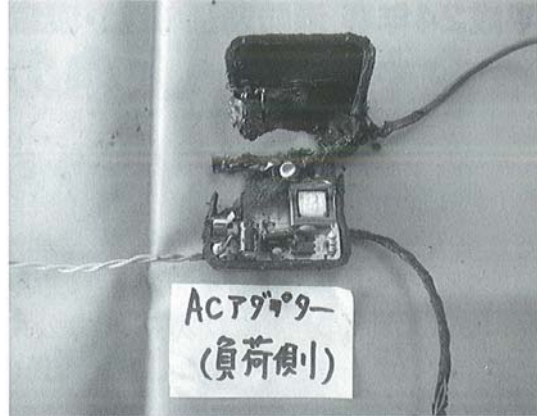
충전기②는, 전기플러그 접속부의 플레이트 기판이 부채꼴 모양으로 일부 소실되었지만, 내부 전자부품의 소손은 볼 수 없었다.

[사진 11] 충전기② 내부 소손 상황

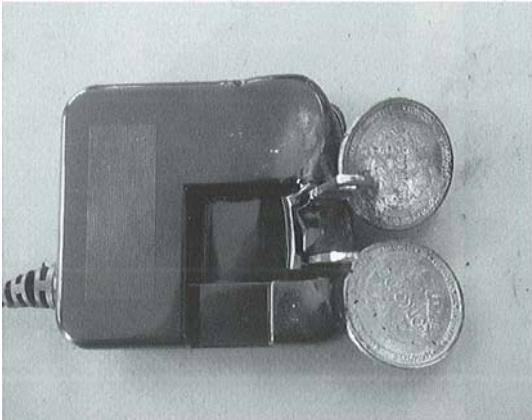
[사진 12] 전기플러그 접속부에 코인이 고착된 상황

충전기①을 보면, 전기플러그 접속부에 2개의 코인이 고착되어 있다. 코인은 갈색으로 변하였고, 전기플러그 접속부의 접촉부분에서 용융은 없었다.

배선 및 2구 콘센트의 내부 동판에서 전기적인 용융은 없었지만 충전기①과 충전기②의 전기플러그 접속부 및 내부 전자부품에서 소손은 확인할 수 없는 점과, 충전기①의 전기플러그 접속부에 접촉한 코인에 용융은 없었던 점에서 본 화재의 발화원인으로는 코인 슈터에서 흘러나온 코인이 2구 콘센트에 꽂혀져 있던 휴대전화 충전기의 전기플러그 접속부와 접촉해 코인으로 전류가 통했다는 점에서 겹겹이 쌓인 코인에 접촉저항이 발생하고 과열되어 화재에 이른 것으로 판단된다.

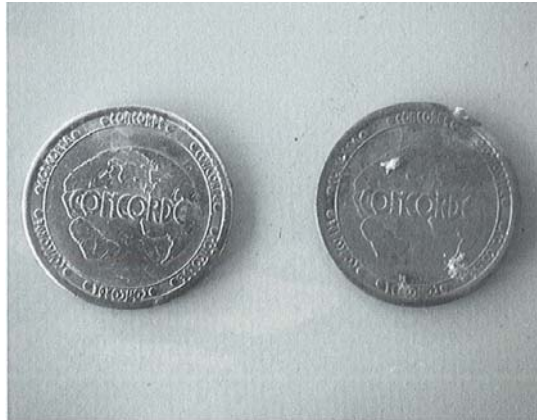
[사진 13] 용융된 코인
