대규모 창고 화재의 발화원인 구명

사이타마시소방국 예방과 조사계

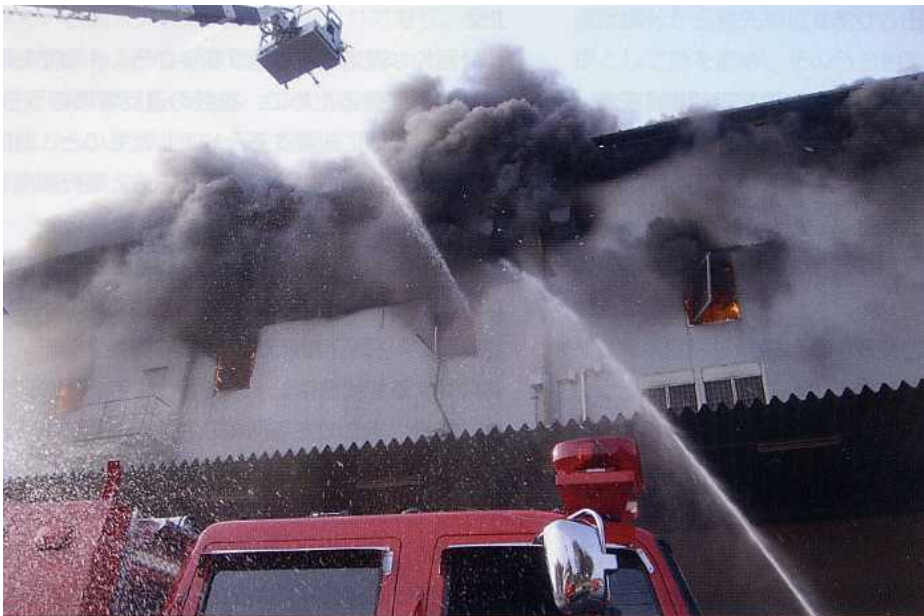
[사진 1] 창고 3층 연소 상황

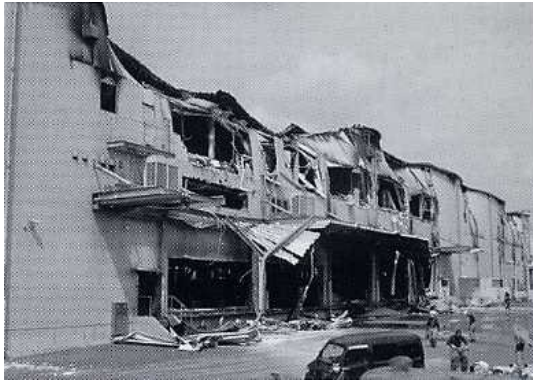
[사진 2] 창고 겸 작업장 남측 외관
(일부가 중기로 파괴)

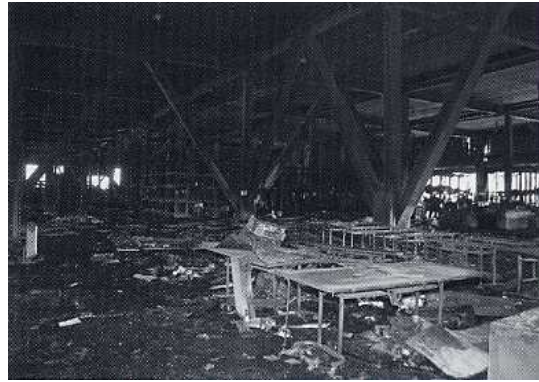
[사진 3] 1층 중앙 부근 상황

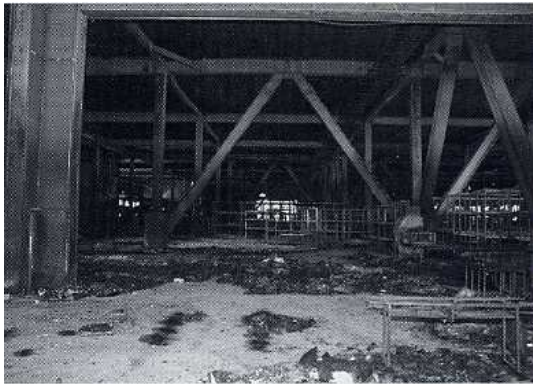
[사진 4] 1층 중앙 부근의 검품작업 장소

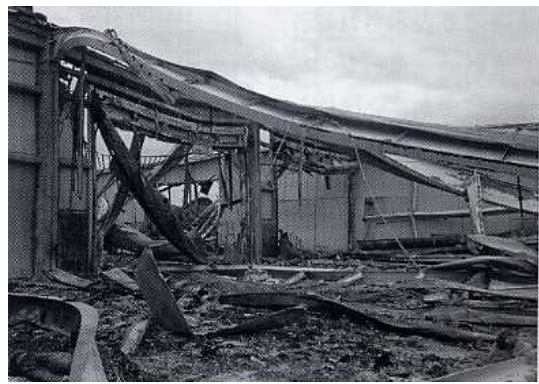
[사진 5] 3층 철골대들보가 현저하게 휘어지고
콘크리트 슬라브 전면이 폭발로 파괴

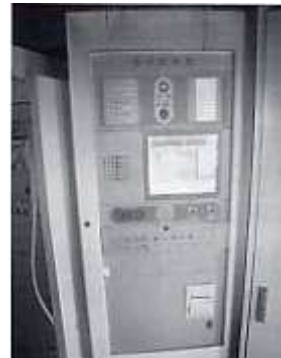
[사진 7] 사무실에 설치된 자동화재
경보설비 수신기(GR형)

또한, 사무실 내 소손을 입지 않은 GR형 광전아날로그식 수신기의 신호수신 이력에서 감지기번호 『01-078-1』 연기감지기가 6시 46분 15초에 「주의축적」 경보가 울린 것을 확인할 수 있었고, 2~4초 후 직근의 8번구획과 5번구획의 『01-048-1』, 『01-033-1』 이 경보가 울리고, 31초 후인 6시 50분 40초에 최초로 연기를 감지한 『01-078-1』 에서 「주의축적」 보다 연기농도가 높은 「주의」 경보가 울린 점에서 연기감지기의 작동순서(연기감지기 경보인 검정색 원형번호)에 따라 연소상황을 추측할 수 있어 발화장소는 14구획 내 북쪽으로 추정되며 조사 착수 전에 높은 정확도의 정보를 구할 수 있었다.

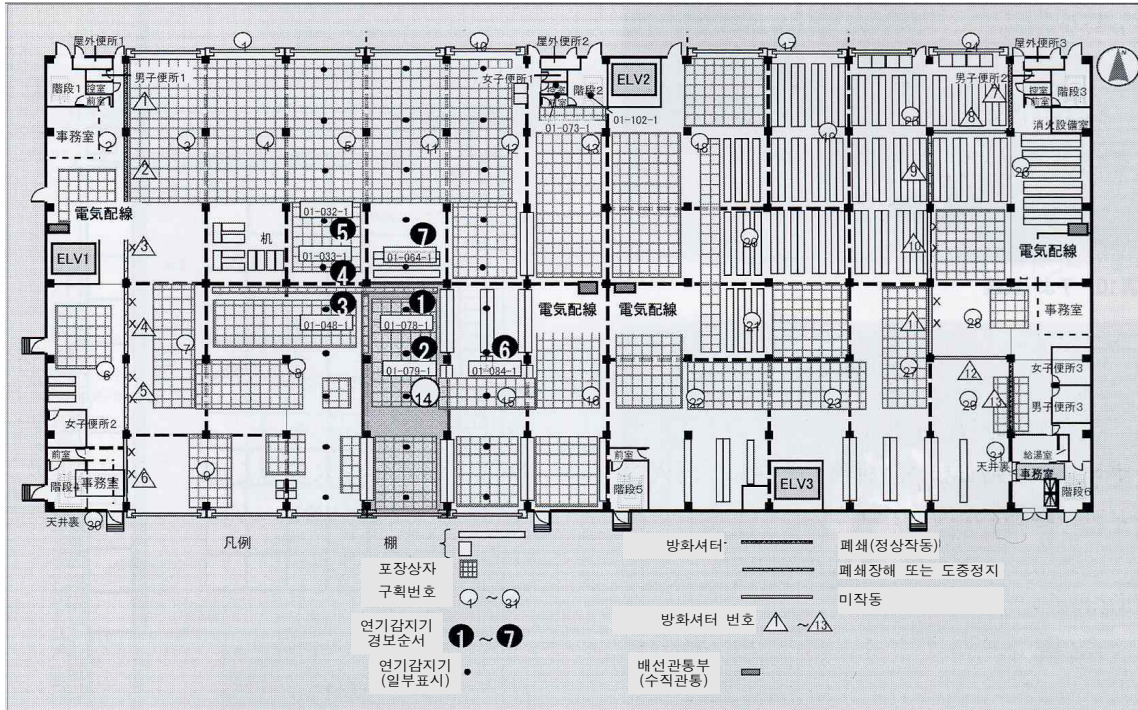
또, 신호 수신이 불가능하게 된 6시 54분(신고 약 2분전)에는 1층의 연기감지기 대부분에서 화재신호(연기농도 : 17%/m) 경보가 울린 것이 확인됐다.[그림 1]

[그림 1] 1층 감지기 작동 상황

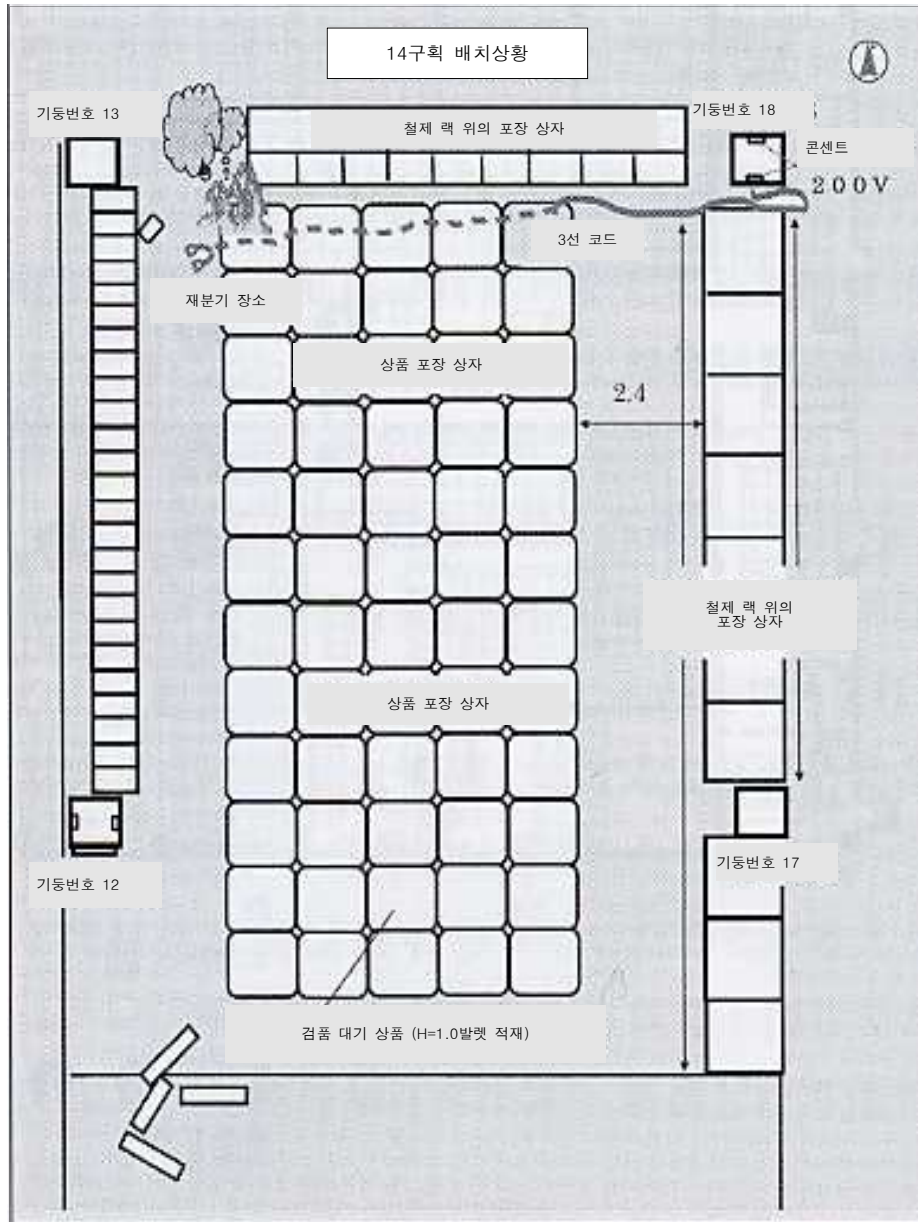
조사과정에서 1층의 14구획 북동쪽 기둥의 2구 매설 콘센트에 꽂혀져 있던 3선 코드는 배선기구 사용 없이 접속된 후 다시 분기된 상태로 확인되어 배선접속부를 확인한바 절연비닐테이프가 소실되고, 3선 코드 중 2선의 접속부분은 결손되고 남아있는 심선(心線)에 단락 흔적이 확인되었기 때문에 코드를 다시 분기배선한 부분에서 비닐테이프의 절연열화에 의한 단락으로 발화한 것으로 결론지었다. [그림 2, 사진 8~11 참조]

[그림 2] 14구획 배치상황

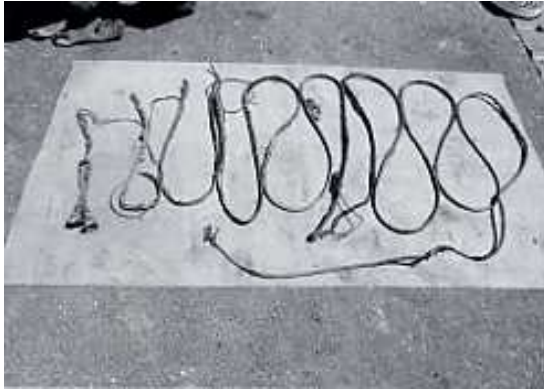
[사진 8] 3선 코드

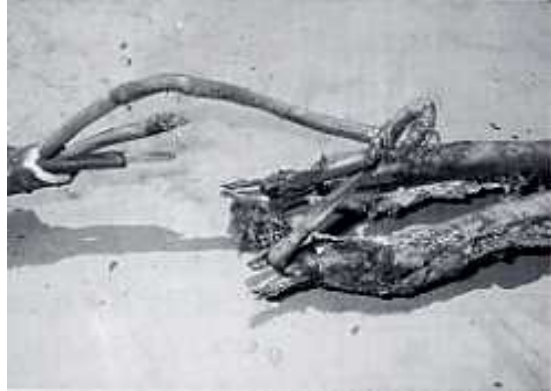
[사진 9] 배선기구 사용없이
접속한 배선

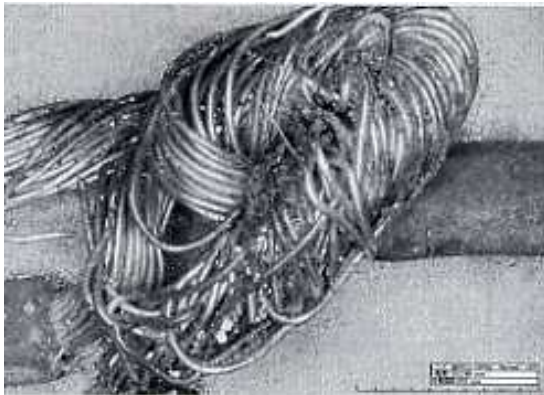
[사진 10] 배선기구 사용없이 결선

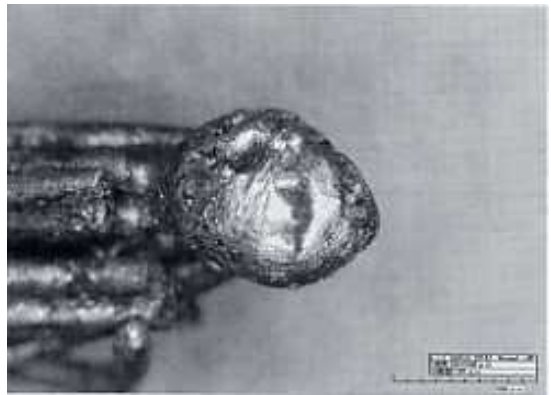
[사진 11] 단락 흔적
