화재조사 보고서

- 건물구조 : 철골조 샌드위치패널 구조
- 용도 : 자동차용 에어컨 튜브 생산 공장
- 공장동 2개, 기숙사동, 창고동, 수위실 등의 건물로 구성되어 있으며, 주요 생산설비는 CNC 벤더, 포밍기 등으로 구성되어 있음.

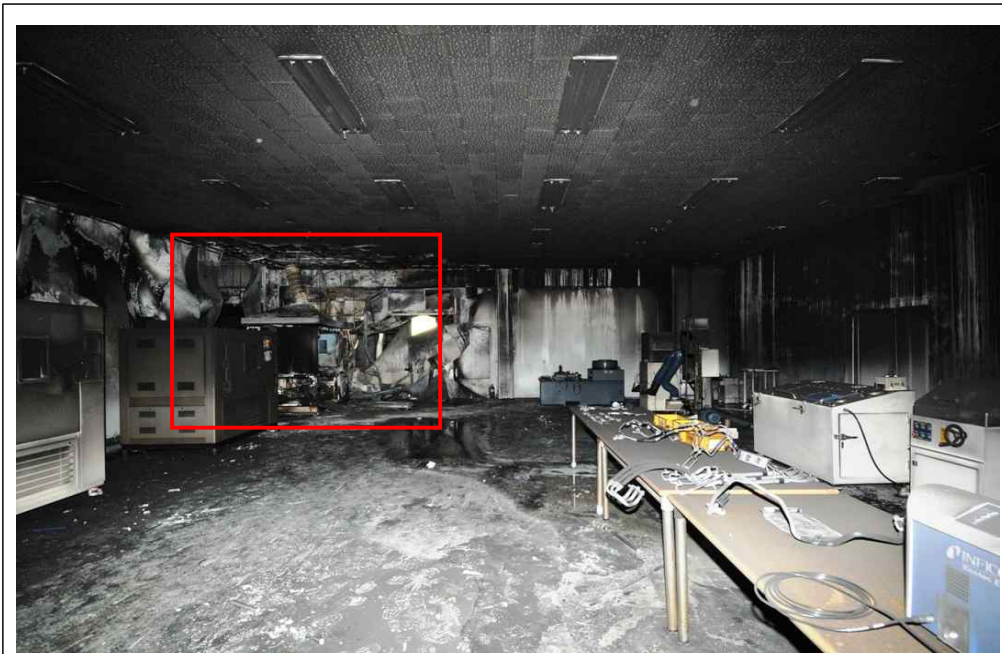
[사진 1] 1층 시험실의 연소상황(좌측 방향의 상황)

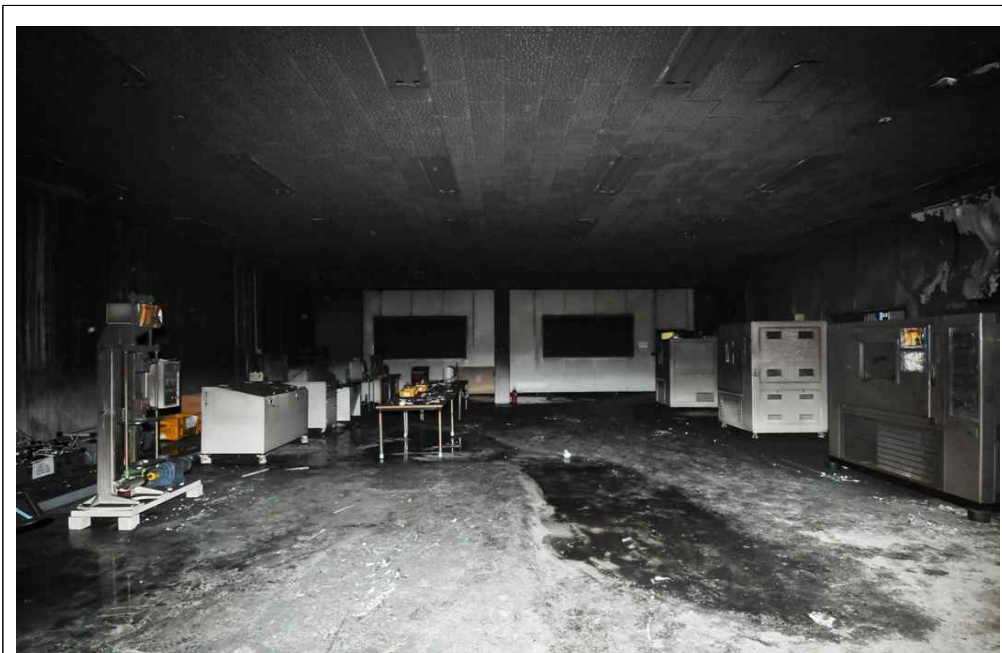
[사진 2] 1층 시험실의 연소상황(우측 방향의 상황)

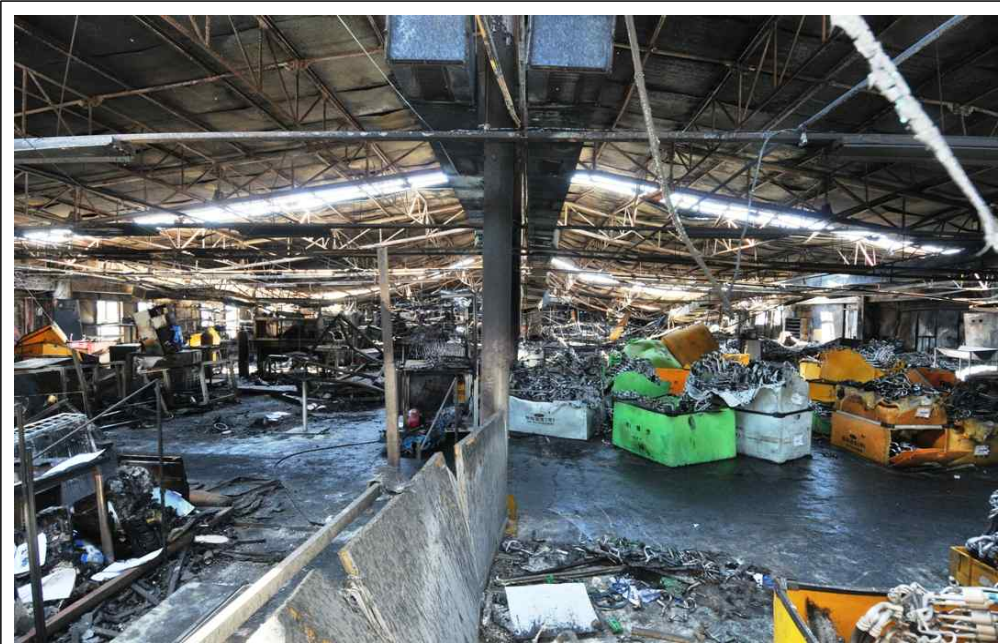
[사진 3] 2층 작업장의 연소상황(좌측 방향의 상황)

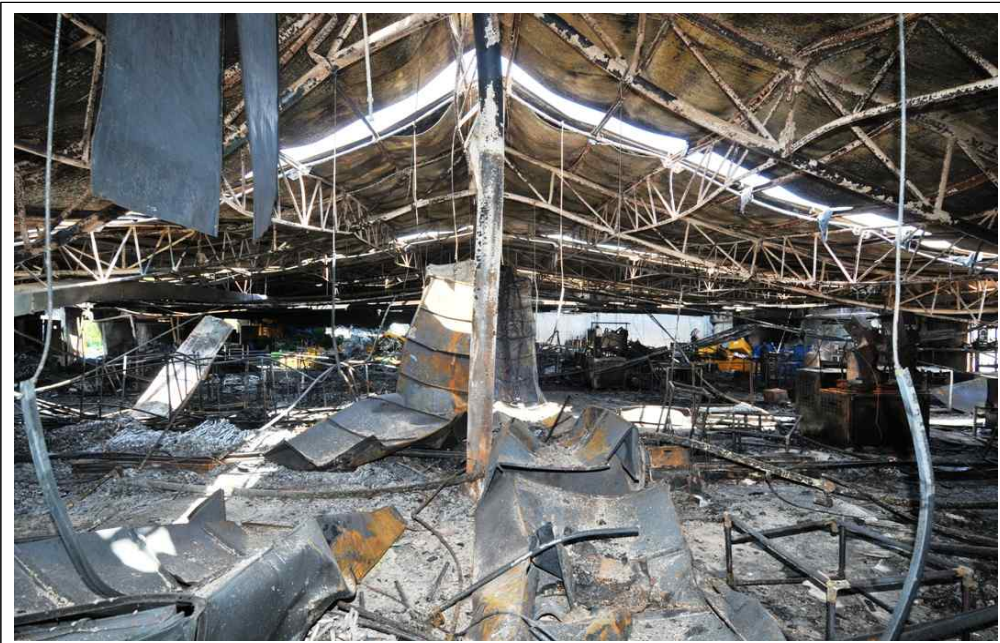
[사진 4] 2층 작업장의 연소상황(우측 방향의 상황)

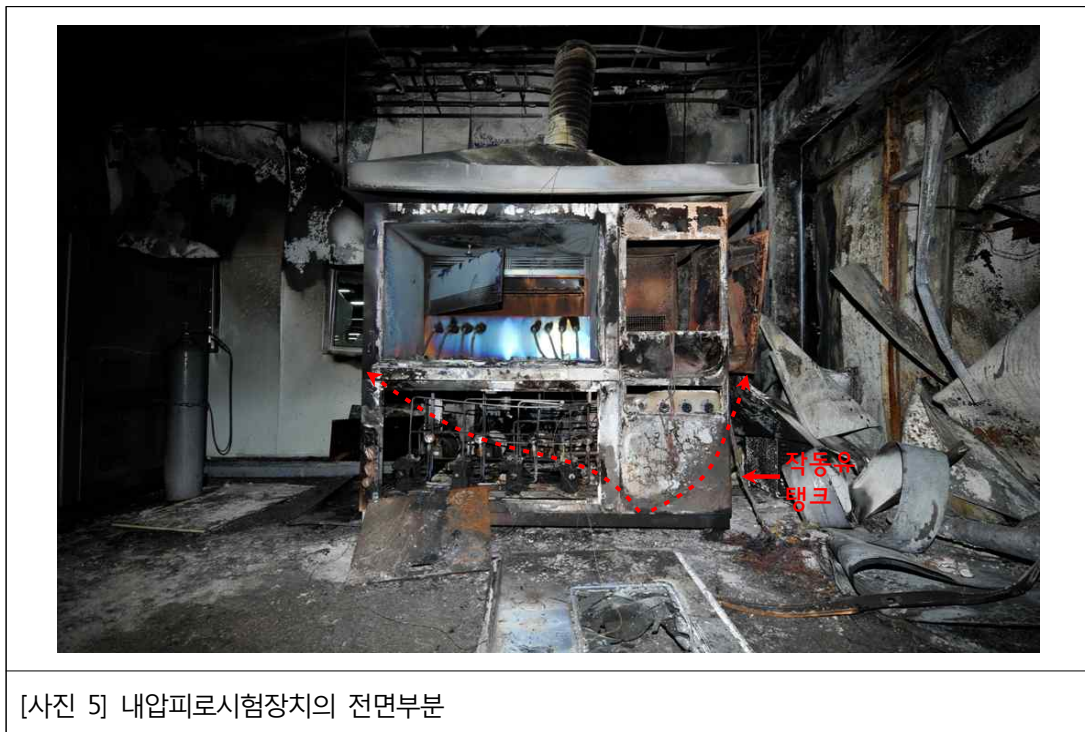
[사진 5] 내압피로시험장치의 전면부분

- 내압피로시험장치의 연소정도가 가장 심하여, 동 개체에서 발화하여 주위부분 및 2층으로 연소가 확대된 형태인 점.
- 내압피로시험장치의 전체적인 연소흔적은 우측 작동유 탱크에서 발화하여 주위 펌프 및 조작패널 등으로 연소가 확대된 형태인 점.
- 내압피로시험장치에서 가연물로 작용할 수 있는 물질은 작동유와 호스가 있으나, 호스 내부에는 작동유가 채워져 있는 상태로서 일반적인 상황에서 착화되기 어려운 상태이며, 작동유 탱크의 작동유는 인화점 이상으로 온도가 상승할 경우에는 착화될 수 있는 점.
- 작동유 탱크 내부에는 점화원으로 작용할 수 있는 시즈히터가 설치되어 있으며, 작업 중에는 항상 시즈히터를 작동시키는 점.

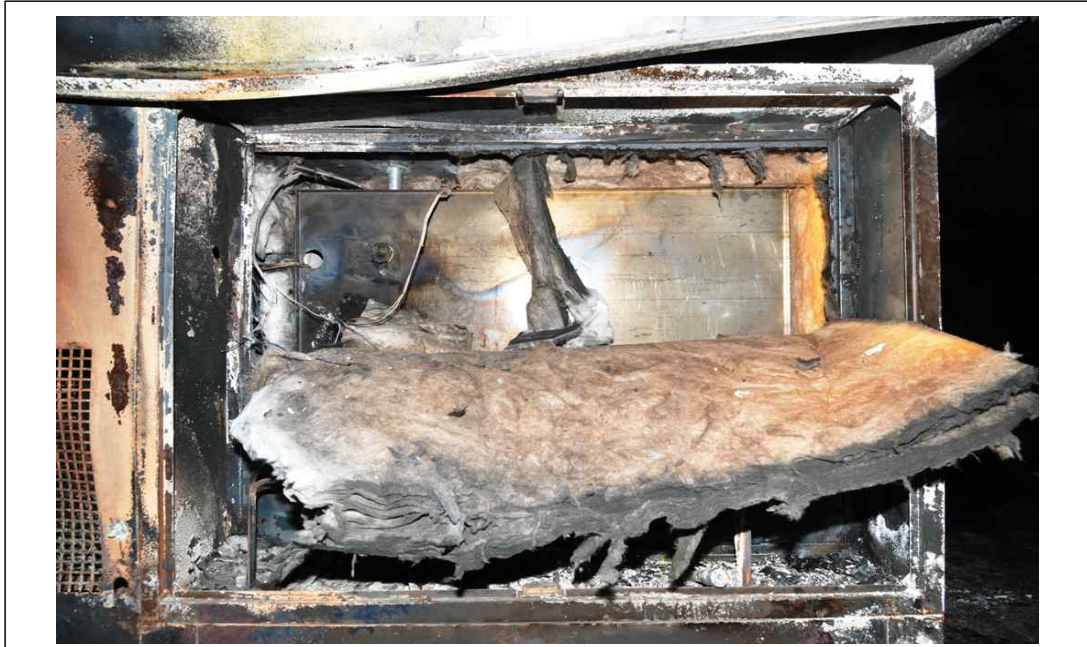
[사진 7] 사진6의 □표지부분, 시험장치의 단열재(글라스 울)

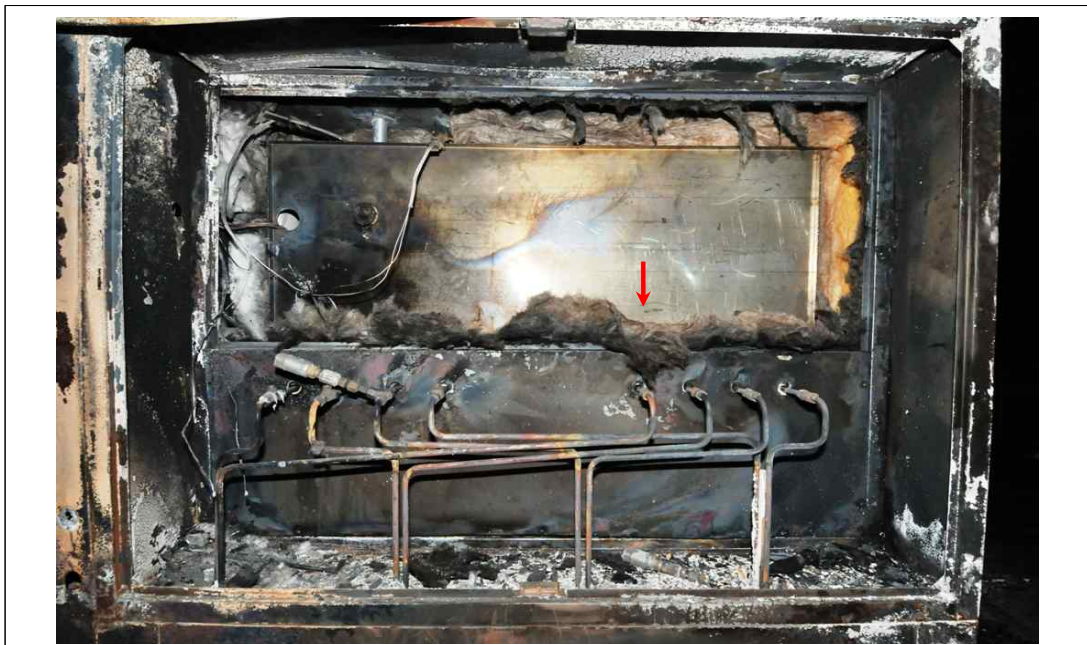
[사진 8] 사진6의 □표지부분, 단열재를 제거한 상황(시험장치로 유도되는 작동유 배관의 상황

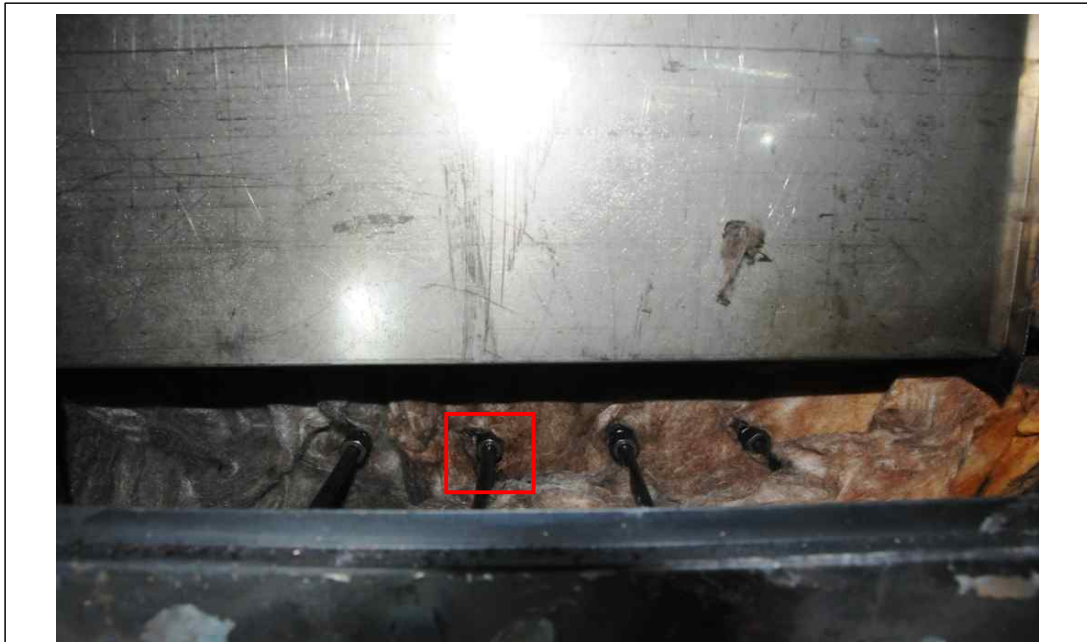
[사진 9] 사진8의 ↓표지방향, 작동유 배관의 상황

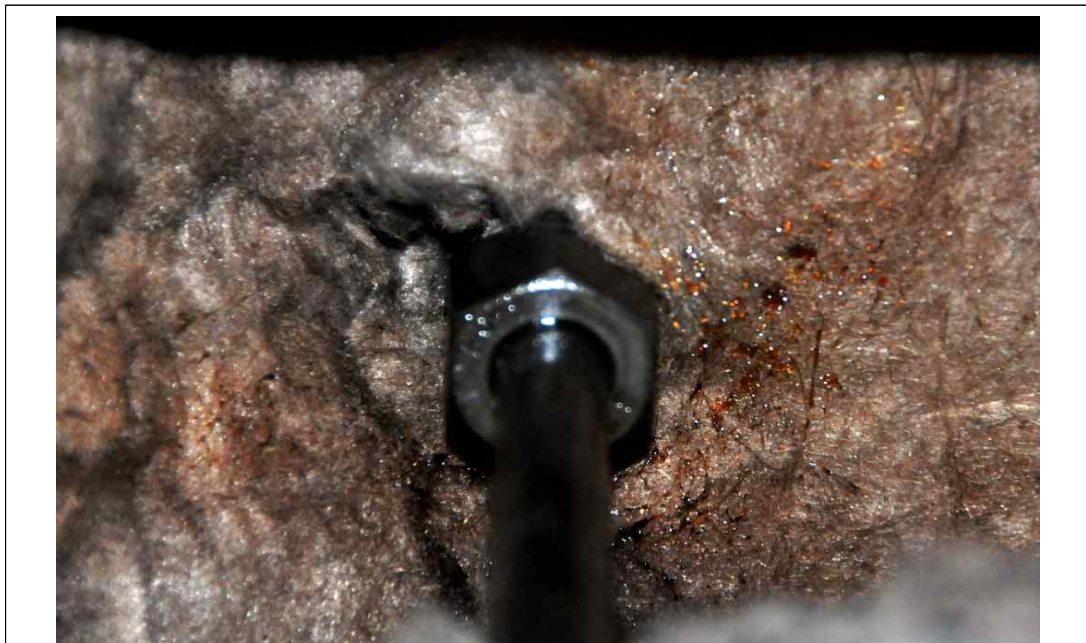
- 작동유 배관의 밸브 이음부에서 작동유의 누출 흔적이 보이는 점.
- 작동유 배관의 바닥부분에는 누출된 작동유가 고여있던 흔적이 보이는 점.
- 작동유 탱크에는 시즈히터가 설치되어 있으며, 동 히터의 감열봉은 바닥 부분에 약 10cm가량 이격되어 설치된 점.
- 작동유가 누출되어 시즈히터 감열봉 이하로 액면이 강하할 경우에는 온도조절이 불가하여 시즈히터가 과열될 수 있는 점.
- 작동유 탱크에는 작동유의 액면이 강하한 흔적이 보이며, 남아있는 작동유는 전소된 점.

[사진10] 사진9의 □표지부분, 밸브 이음부에 작동유 누출 흔적

- (1) 인화성 액체의 밸브 이음부는 액체가 누출되지 않도록 충분히 조이고, 항시 조임강도가 유지될 수 있도록 관리한다.
- (2) 시즈히터의 감열봉(부)은 탱크의 바닥부분과 수평이 되도록 설치하고, 바닥면에 닿을 정도로 설치하여, 인화성 액체가 누출되더라도 온도조절이 정상적으로 이루어 질 수 있도록 한다.
- (3) 작동유 탱크에서 누출 등으로 인하여 액면이 강하할 경우에는 액면 강하를 감지할 수 있는 장치를 갖추도록 한다.

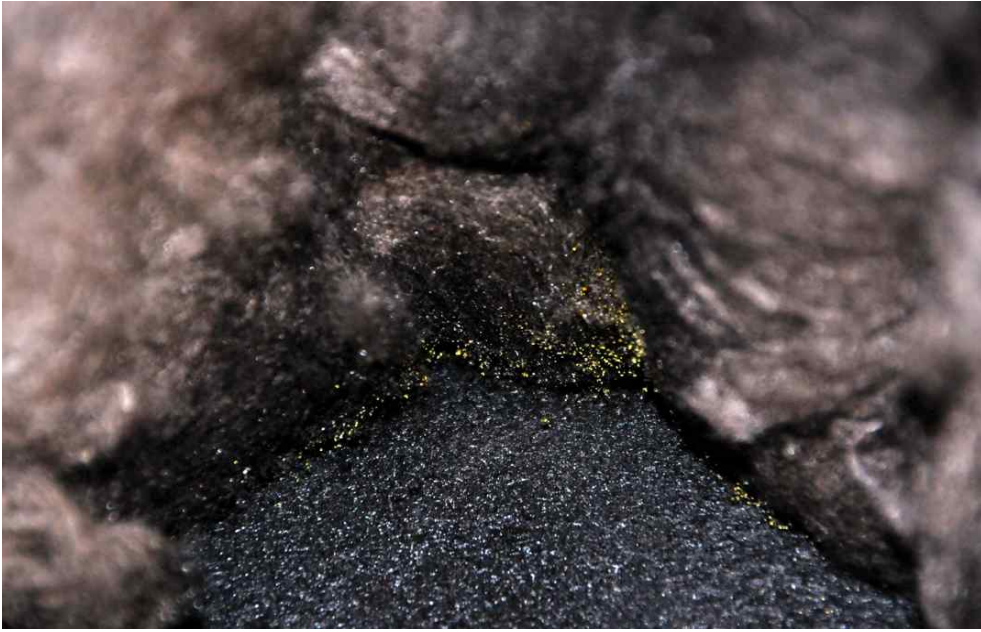
[사진 11] 시험장치 바닥부분의 상황(작동유의 누출 흔적, 바닥부분에 작동유가 고여있던 흔적)

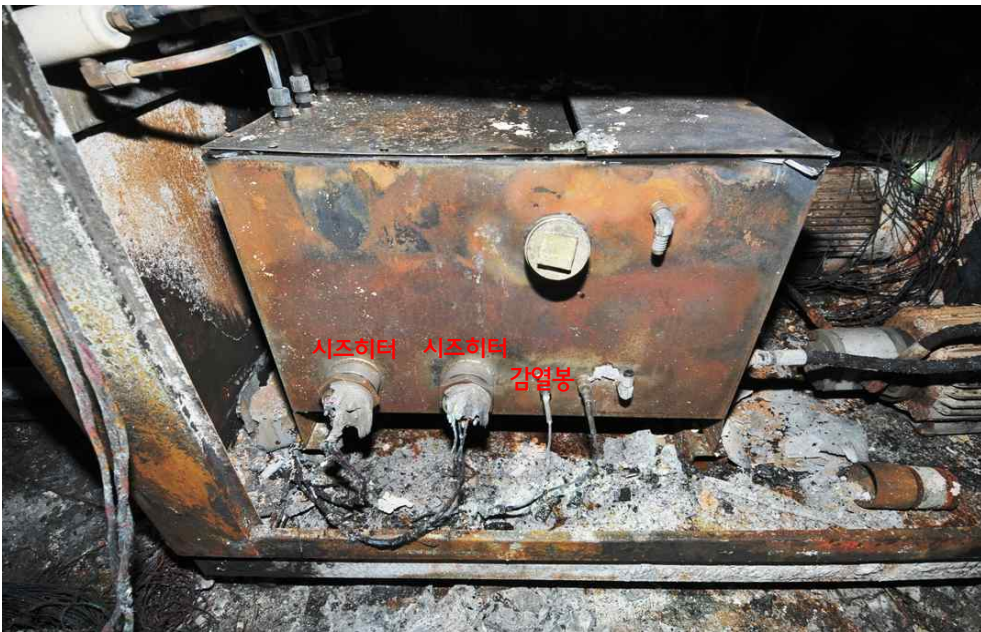
[사진 12] 사진5의 ← 표지방향, 작동유 탱크의 상황

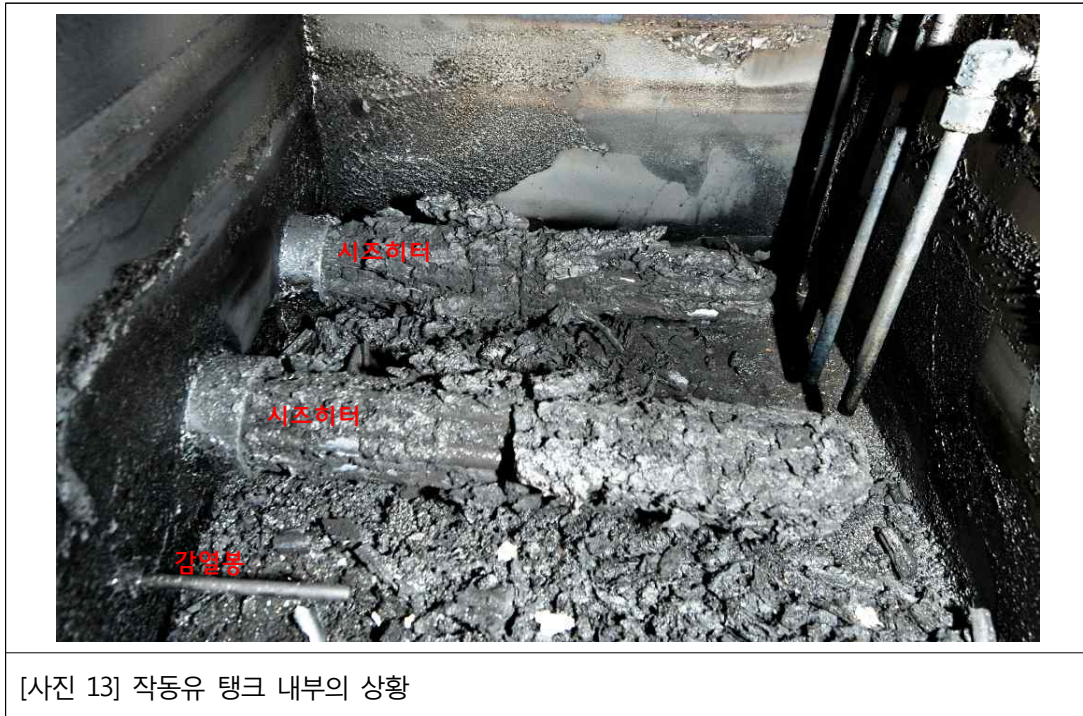
[사진 13] 작동유 탱크 내부의 상황
