# 위험관리정보

## 낙뢰로 인한 간판화재 (Lightning strikes hoarding)

글쓴이 : Tobias Gassner and Markus Braun

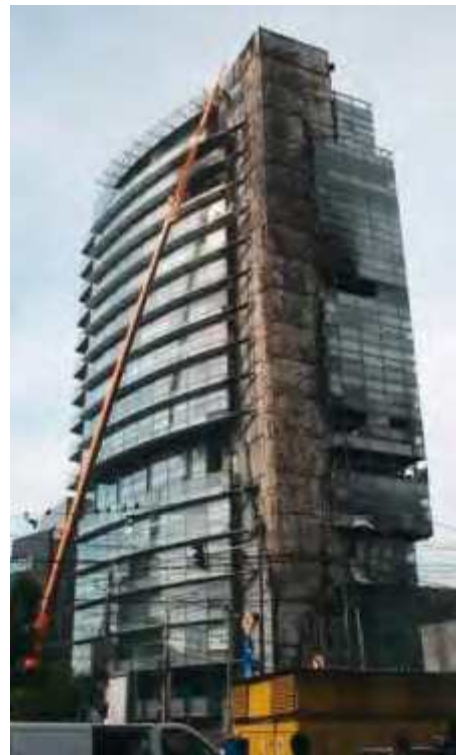
설상가상으로 빌딩의 광고판은 화재진압 작업을 위한 사다리 설치에 장애가 되었다. 화재진압이 30분가량 지연되는 동안, 화재는 확산되고 있었다. 화재는 빌딩 외벽을 따라 남서쪽 외벽 상부로 확산되었다. 비록 화재는 지상에서 멀리 떨어져 있었지만 14층에서부터 아래층으로 확산되고 있었다. 강한 남서풍으로 빌딩 남동쪽 외벽 패널 쪽으로도 화재가 확산되었다. 결과적으로 빌딩의 양쪽 외벽이 전소되었다. 그리고 외벽에서 발생한 화재는 몇 개 층에서 빌딩 내부로 번져 직접적 또는 간접적으로 화열과 연기로 빌딩 전체를 사용할 수 없게 되었다.

디자인적인 이유로, 고층건물의 외벽은 유리나 알루미늄 패널로 시공

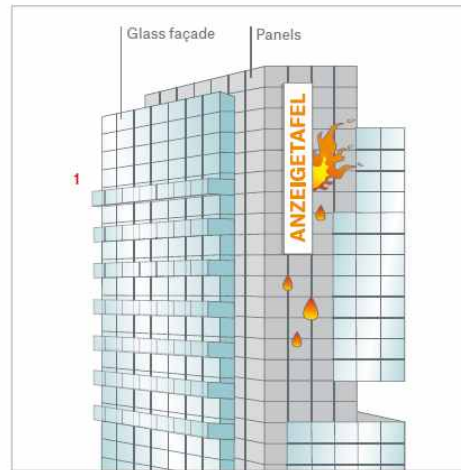
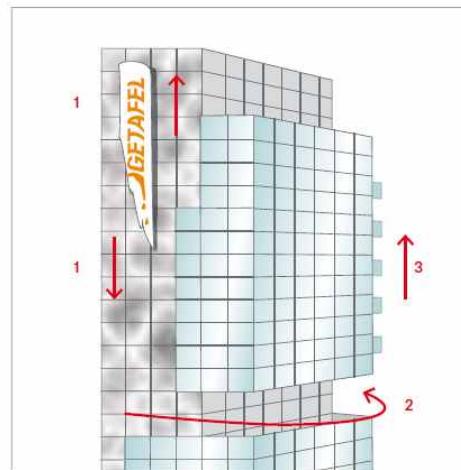
이 화재를 통하여 주목할 만한 두 가지 특징은 내화 샌드위치 패널이 실제 가연성이었고 화재가 빠르게 확산되었다는 점이다. 화재조사를 통해 외부 샌드위치 패널이 필요한 재료 기준을 준수하지 않았던 것으로 밝혀졌다. 실제로는 번개로 인한 화재발생 후, 샌드위치 패널 사이의 플라스틱 코어는 독립적으로 계속 타며 녹아내리고 있었다. 이것이 빌딩 아래쪽으로 화재가 확산되는 원인이 되었다.

전문가 분석에 의하면 EU 화재안전기준에 따라 샌드위치 패널은 ‘material class E’로 분류했다. 그래서 이 샌드위치 패널은 기본적으로 요구되는 내화성능을 가지고 있지 않았을 것으로 추정되었다.

1. 불붙은 가연재로 인해 외부 벽면 위와 아래 양방향으로 화재가 확산됨
2. 빌딩 중간층을 통해서 빌딩 반대 쪽으로 화재가 확산됨
3. 가연성 외벽 패널에 의해 화재 발생지점 반대편 벽면까지 화재가 확산됨

이번 화재사고에서는 샌드위치 패널의 예기치 못한 화재하중이 화재 확산의 결정적인 원인이 되었다. 주요 건축 프로젝트에서는 샌드위치 패널의 정확한 분류와 기준에 맞는 재료가 사용되었는지 실제 공사 현장에서 확인해야 한다. 그리고 화재사고 발생 후, 보험계약자, 보험사, 재보험사의 사후관리 노력에 따라 손실 규모가 좌우된다. 손실 자산은 복원될 수 있으며 전문회사를 통한 복구를 통해 비용을 줄일 수 있다. 화재사고 발생 후 즉각적인 피해경감대책이 중요하며 보험계약에 있어서 필수요소가 될 것으로 판단된다.
