화재조사보고서

발전소 변압기 화재

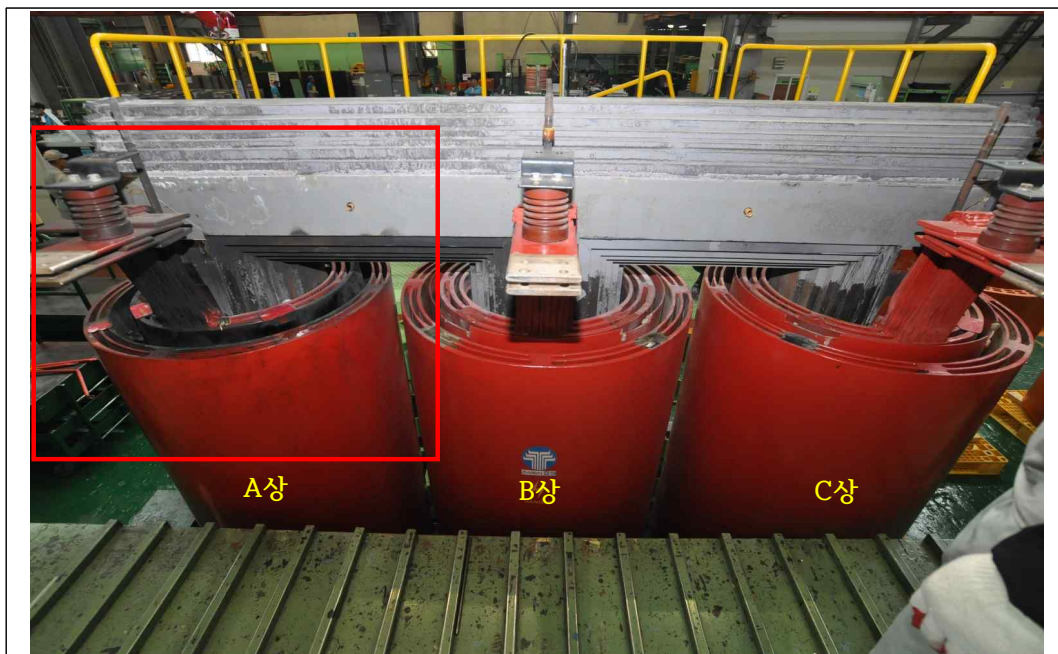
<사진1> 화재변압기, 전면 상부의 상황(A상의 권선 내부에서 그을음이 보이는 상태)

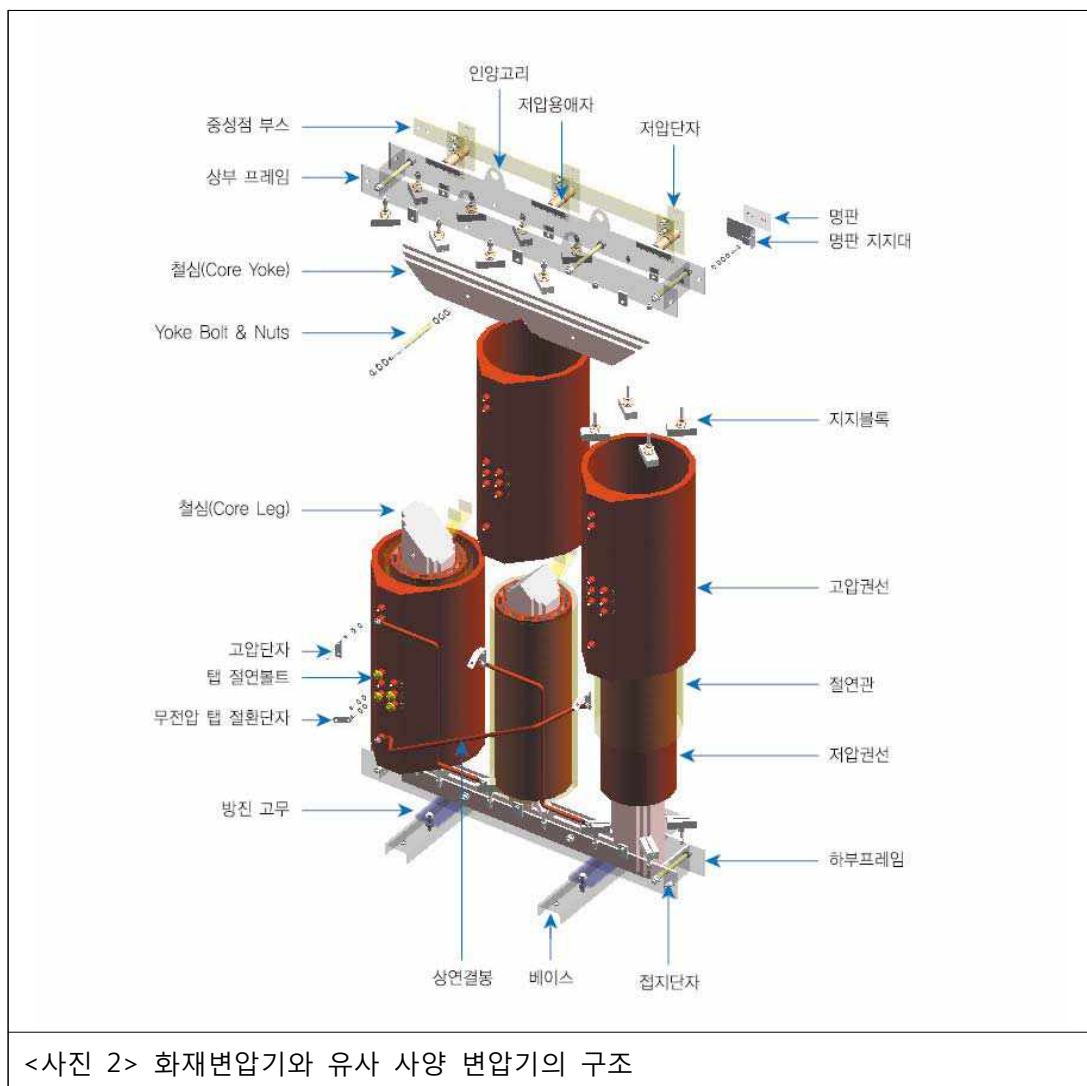
- 화재변압기는 발전소 터빈실 2층(이하 “사고장소”라 칭함)에 위치한 여자변압기(제조년월 : 2000년 06월, 몰드형 건식변압기, 7,400kVA, 26kV/870V)이며, 동 화재변압기 A상의 전면 중앙부분에서 화재가 발생한 상태임.
- 화재변압기는 내측에서부터 철심, 저압권선, 절연관, 고압권선의 순으로 설치되어 있으며, 저압권선은 저압코일에 글라스매트(Glass Mat)를 충전하고 혼축 방지판을 고정한 상태에서 에폭시수조로 성형한 구조임 (사진 2 참조).

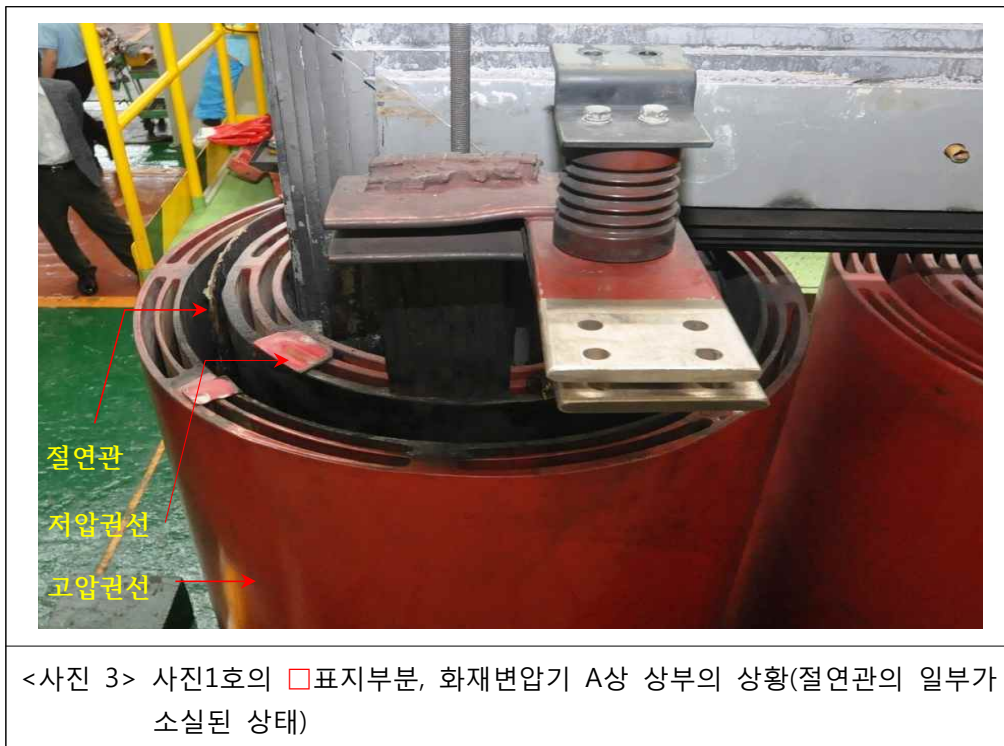
- A상 변압기의 고압권선과 저압권선의 사이에 설치된 절연관은 화재 지점(이하 “A부분”이라 칭함)을 중심으로 ‘U’ 자형으로 연소가 진행된 상태이며, 화재지점(A부분)에 설치된 글라스매트(Glass Mat)와 혼축 방지판은 소실되어 그 형체가 없어진 상태임
- A상 변압기의 저압권선은 3개의 권선층으로 설치되어 있으며, 각 권선층 사이에 통풍홀이 설치되어 있고, 최외측 권선층에 설치된 혼축 방지판은 저압코일과의 간격이 균일하지 않은 상태로 설치된 상태로서, 상황에 따라 혼축 방지판과 저압코일이 매우 근접한 부분도 있을 것으로 보임.(사진 3~5 참조).

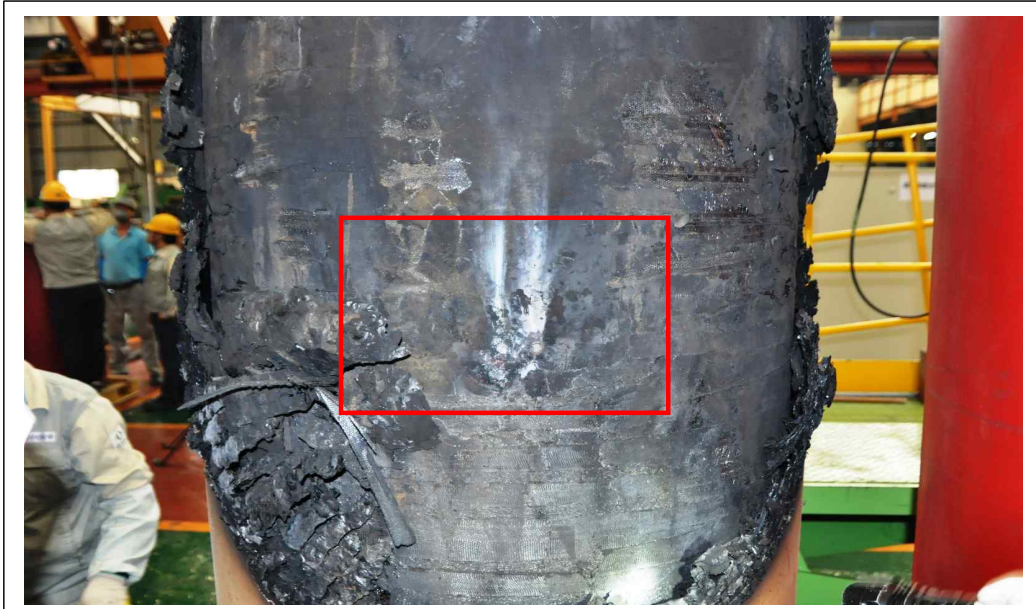
<사진 4> 화재변압기 A상 화재지점(A부분) 주위의 상황

- 사고변압기의 A상(A상 변압기)의 사고지점에 설치된 절연재인 “글라스매트(Glass Mat)/에폭시수지 “가 저압코일과 혼축 방지판 사이에서 절연을 위한 충분한 간격 확보를 하지 못한 것이 원인으로 작용한 것으로 보이며,
- 상기 가.의 상황에서 장기간 사용 및 외적요인 등에 따라 절연이 열화된 절연재(글라스매트/에폭시수지)를 통한 미소방전이 발생하였고, 지속적인 미소방전에 따른 아크 트래킹(Arc Tracking)에 의해 사고가 발생된 것으로 보임.

1. 변압기의 권선에 설치되는 절연물(에나멜 등)은 작동 시 발생 열 및 주위의 열에 의해 쉽게 용융되지 않는 물질로 할 것.
2. 변압기의 권선 주위에 설치되는 절연물은 권선을 충분히 절연할 수 있는 재료 및 구조로 할 것.

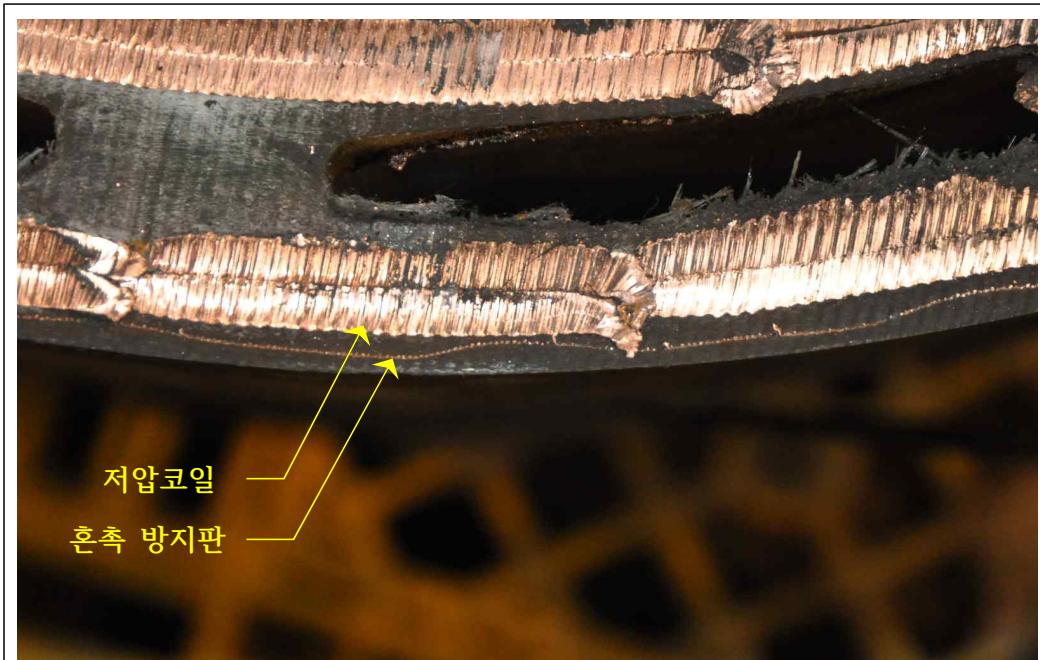
<사진 5> 저압코일과 흔축 방지판의 간격이 균일하지 않은 상태

1. 발화지점 : A상 변압기 저압권선의 전면 중앙부분(A부분)
2. 발화원인 : 사고변압기 A상 저압권선에 설치된 절연재(글라스매트(Glass Mat)/에폭시수지)의 절연 미흡
