## 섬유공업의 화재사고 분석(1)

### (화재사례 1) □□방직 화재

## (화재사례 2) △△ 방적 화재 (96년)

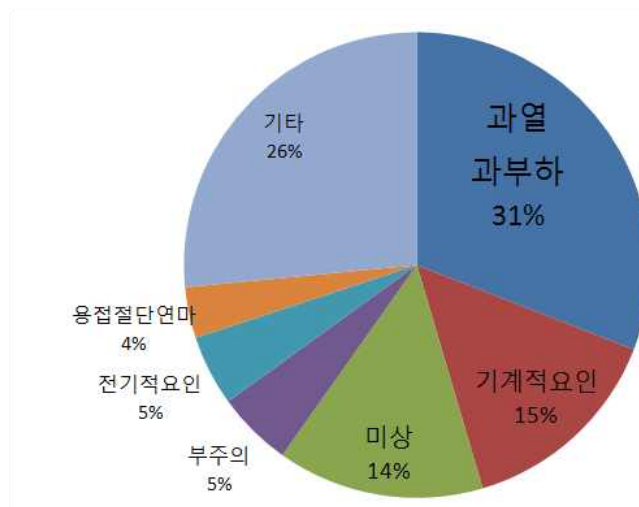
[그림 1] 섬유공장 화재원인

화재사고 원인의 경우 기계의 과열, 과부하로 인해 형성된 고온이 분진이나 직물재료 등을 발화시킨 경우가 약 31%로 가장 많았고, 기계적 요인, 부주의 등이 그 뒤를 이었다.

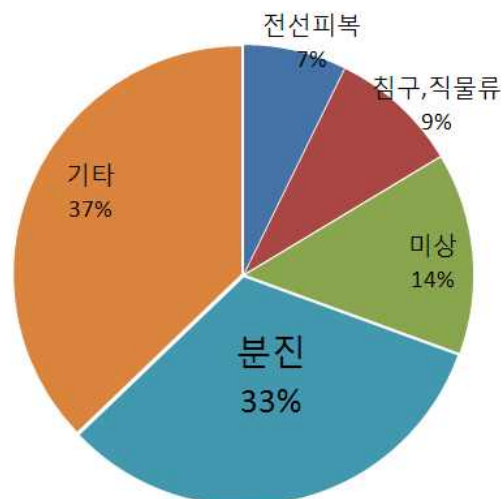
[그림 2] 섬유공장 화재의 원인이 된 최초발화물질

최초 발화물질별 사고빈도를 보면 분진이 최초 발화물이 된 경우가 18.4%로 가장 많았고, 그 다음으로는 생산품이나 재료가 되는 침구, 직물류 등에 발화가 되는 경우였으며, 노후된 전기설비의 문제로 인한 전선 피복 등에 발화가 된 경우가 그 뒤를 이었다.

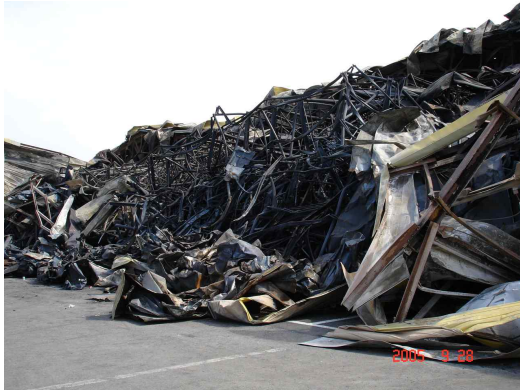
철골 구조의 창고가 완전히 붕괴되어 정확한 상황을 파악하기 곤란하였다. 다만, 화재로 인한 연기 냄새를 인지하고 몇 분 후에 불길이 천장에서 떨어졌다는 진술에 따르면 화재가 천장에서 발화되어 어느 정도 확산된 후에 발견된 것으로 추정된다.

[사진 1] 창고 반대편 작업장 : 철골구조가 완전히 붕괴되었다.

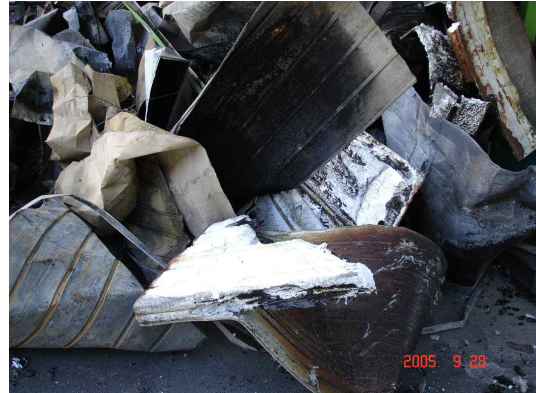
[사진 2] 스티로폼을 사용한 패널 : 보온재로 사용한 스티로폼으로 인하여 유독성 가스가 많이 발생하였다.

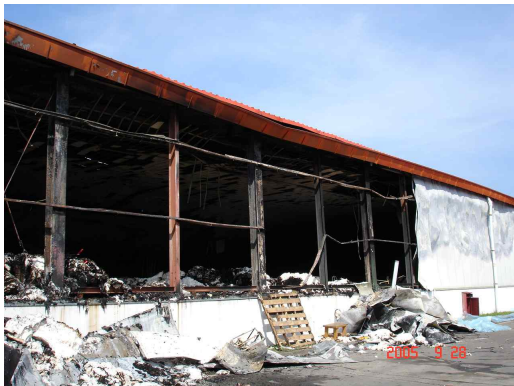
[사진 3] 혼타면 공정 벽체 : 발화지점 인근에 위치하여 소손정도가 심하였다.

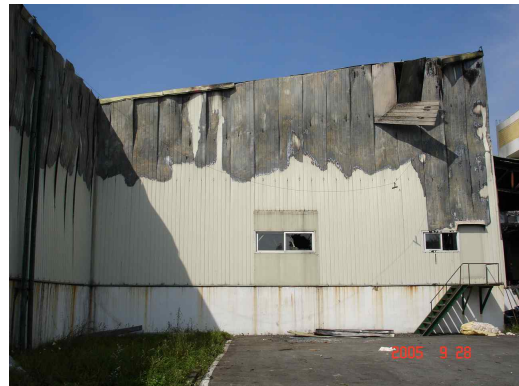
[사진 4] 공장 끝부분 : 벽체 상부를 따라 소손 흔적이 나타나고 있다.

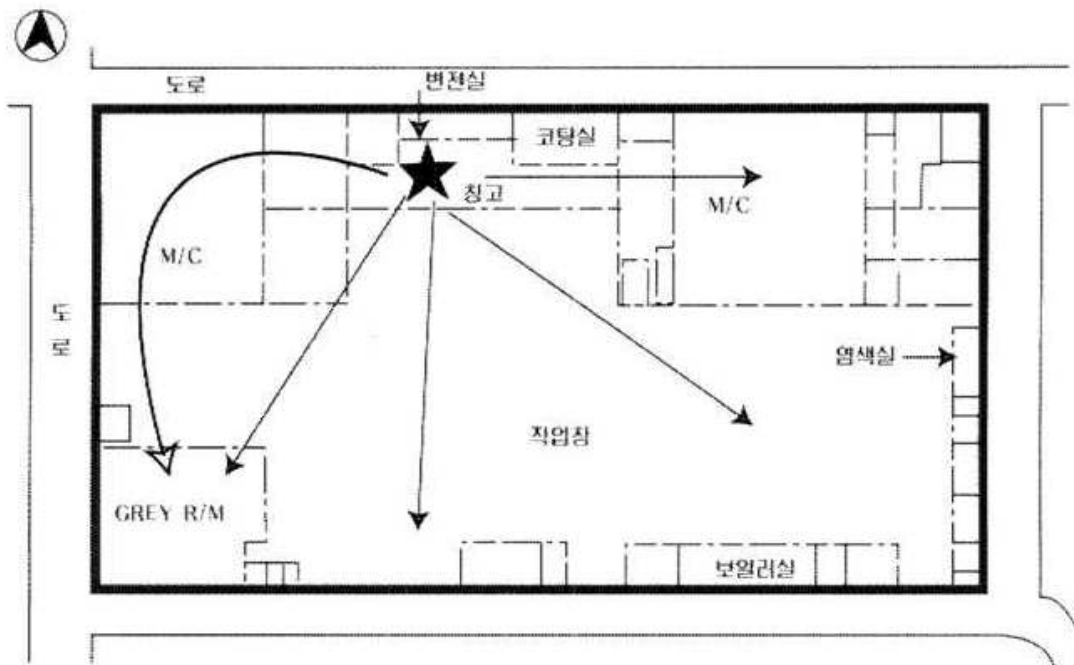
공장배치도

(별표가 있는 직물창고에서 발화되어 화살표를 따라 코팅 작업장을 비롯한 내부 작업장으로 확산된 것으로 추정된다.)

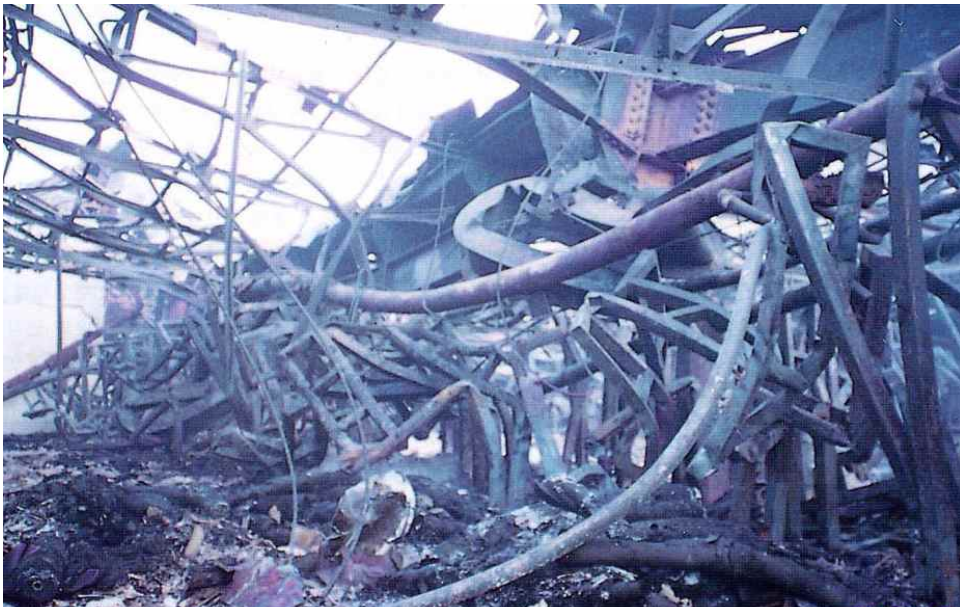
[사진 1] 발화추정 지점인 직물 저장창고-철골구조가 심하게 변형되었다.

사진 1에 나타났듯이 발화장소로 추정되는 직물저장 창고는 전체가 소실되었으며, 조적조의 간막이벽이 붕괴되었고, 철골 H빔이 엇가락처럼 휘어져 천장이 내려앉았다.

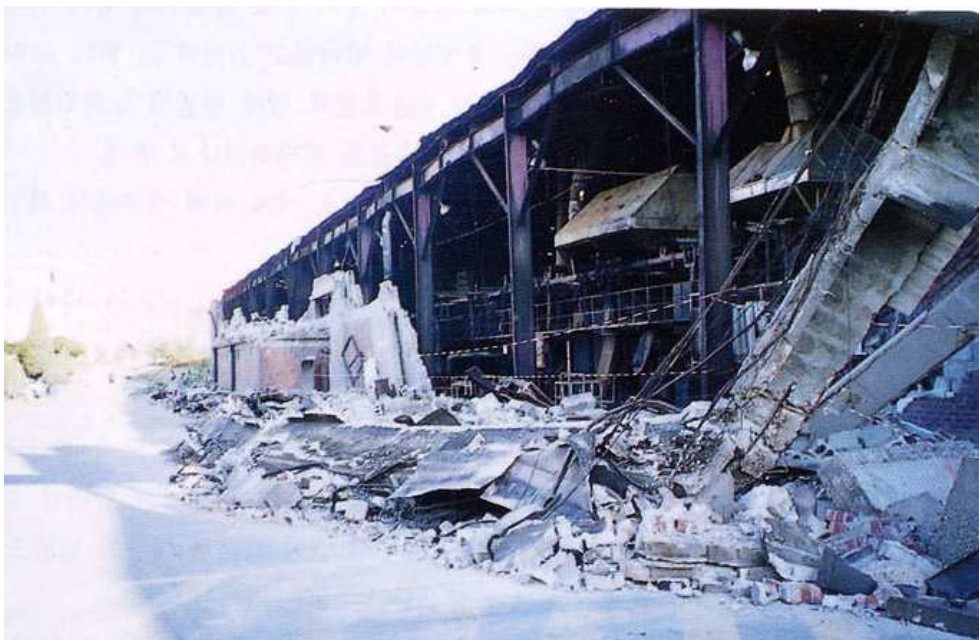
[사진 2] 건물 북쪽 외벽이 붕괴된 모습

화염은 건물 북쪽 외벽으로부터 서쪽 외벽을 돌아 남쪽으로 빠르게 전파되었는데, 남서쪽 모서리에 위치한 grey room 역시 외벽과 천장 부분이 완전히 붕괴되었다.(사진 2 참조). 내부의 기계는 화염과 열기로 인하여 복구하기 어려운 상태로 소실되었다.

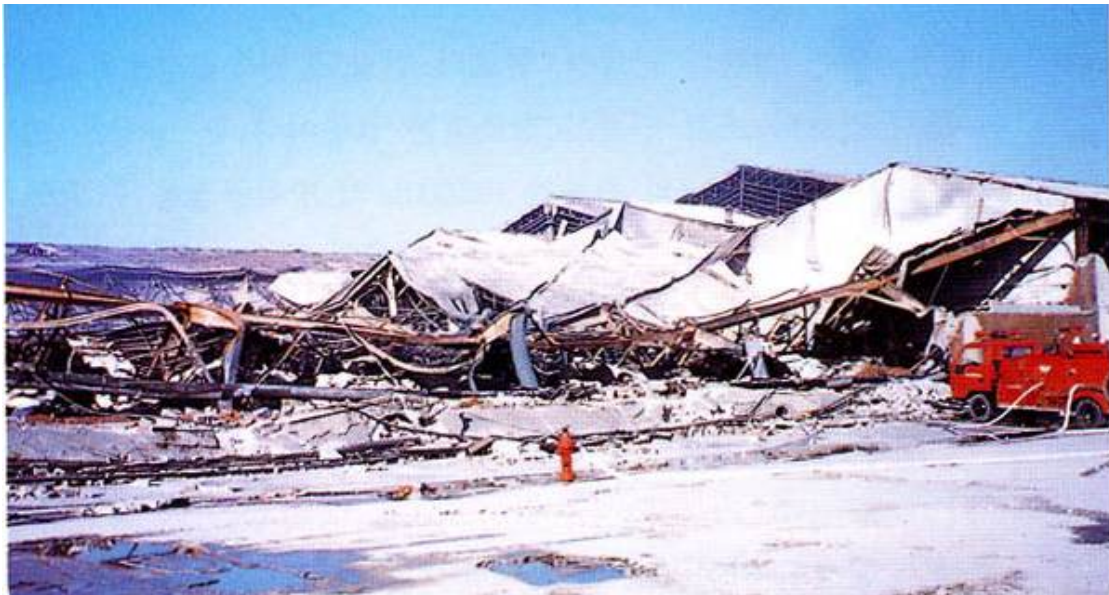
[사진 3] 건물 남서쪽 Grey room- 내부는 물론 외벽이 붕괴되었다.

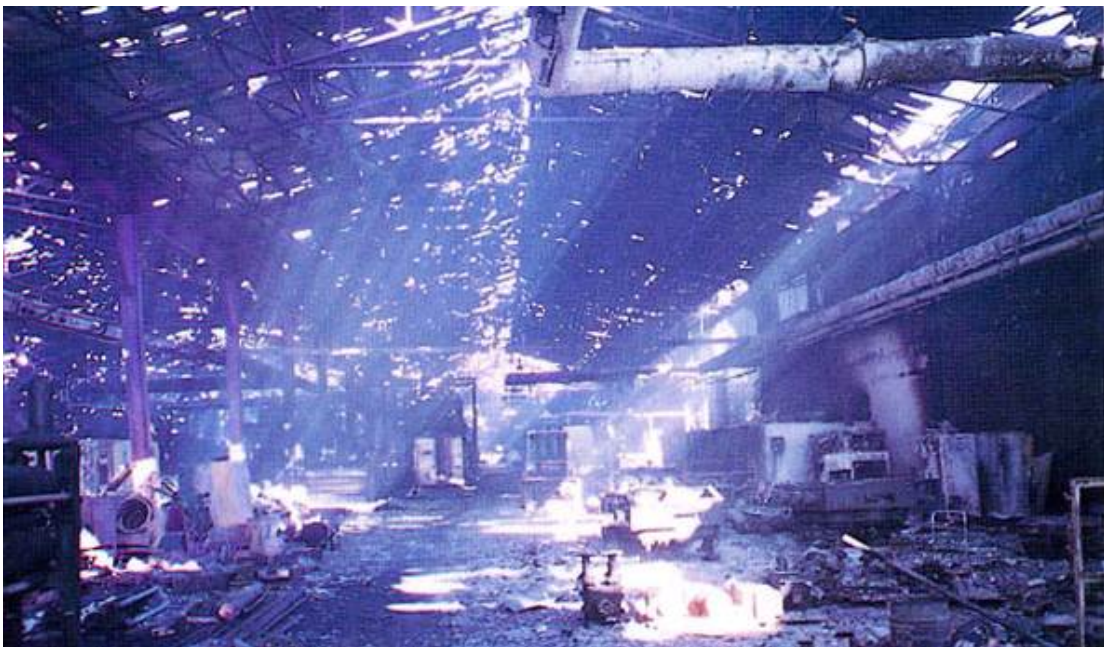
본 건물은 공정상의 문제로 인하여 연면적 1,000㎡ 이내마다 방화구획을 하도록 되어 있는 최소한의 안전 사항이 지켜지지 않았다. 공정에 따라 부분적으로 조적 벽체가 설치되어 있었으나 천장 상부가 구획되지 않아 빠르게 연소가 확대되었다.

[사진 4] 화재 후 내부의 모습- 방화구획의 미비로 내부 전체가 소실되었다.

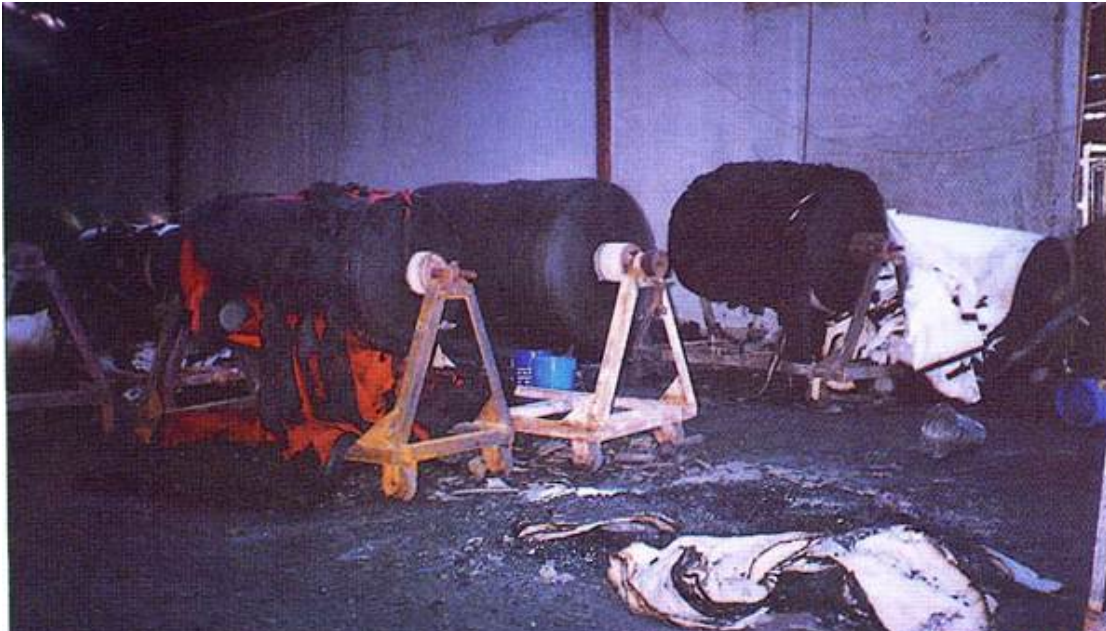
화재가 발생한 가공공장 건물 내에서는 직물의 모소공정을 거쳐 일반염색, 특수가공, 날염가공을 하고 텐더링과 캘린더링한 후, 포장하여 출하까지의 모든 과정이 이루어지고 있어 다양한 위험이 잠재하고 있었다. 한편 롤 형태로 말아놓은 직물이나 차곡차곡 쌓아 놓은 직물은 표면만이 훈소되었을 뿐 연소되지 않았다.(사진 5 참조) 본 사례에서와 같이 가연물의 표면적이 연소속도에 많은 영향을 준다는 것이 재삼 증명되었다. 따라서 화재하중(Fire Load)을 계산하거나, 방호 계획을 수립하는 경우에는 가연물의 형태가 고려되어야 할 것이다.

[사진 5] 작업장 내 roll 상태로 보관된 직물-표면이 연소되었을 뿐, 비교적 상태가 양호하다.
