## 섬유공업의 화재사고 분석(2)

■ 주요 화재사고 사례분석

(화재사례 3) □□방적 화재(92년)

## (화재사례 4) □□ 섬유공업 화재

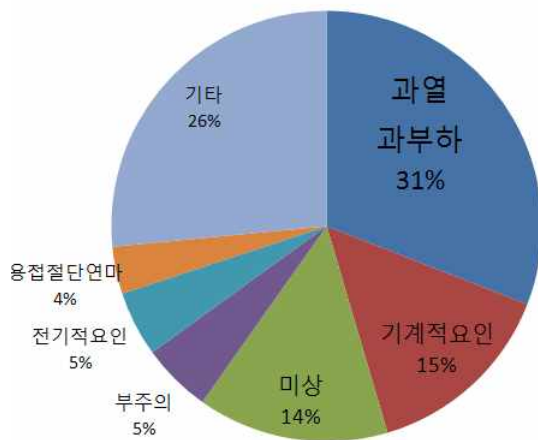
[그림 1] 섬유공장 화재원인

화재사고 원인의 경우 기계의 과열, 과부하로 인해 형성된 고온이 분진이나 직물재료 등을 발화시킨 경우가 약 31%로 가장 많았고, 기계적 요인, 부주의 등이 그 뒤를 이었다.

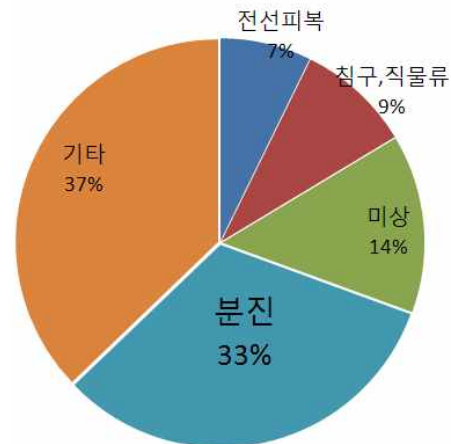
[그림 2] 섬유공장 화재의 원인이 된 최초발화물질

최초 발화물질별 사고빈도를 보면 분진이 최초 발화물이 된 경우가 18.4% 로 가장 많았고, 그 다음으로는 생산품이나 재료가 되는 침구, 직물류 등에 발화가 되는 경우였으며, 노후된 전기설비의 문제로 인한 전선 피복 등에 발화가 된 경우가 그 뒤를 이었다.

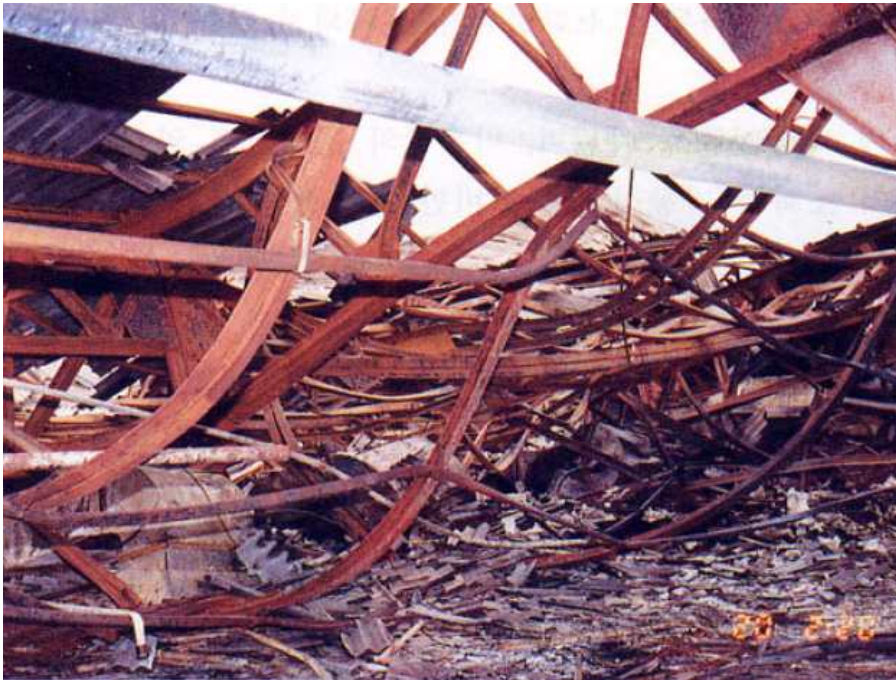
화재는 천장에서 시작되어 천장과 지붕의 스티로폼, 노후된 합판 등 가연성 재료와 장시간 축적된 분진 등을 태우면서 확산되었다. 천장 속에서 먼저 발화된 화재는 연소되는 천장 지붕재가 낙하하면서 실내에도 화재를 확산시켰다.

[사진 1] 화재의 열로 인해 붕괴한 공장 남측 지붕틀

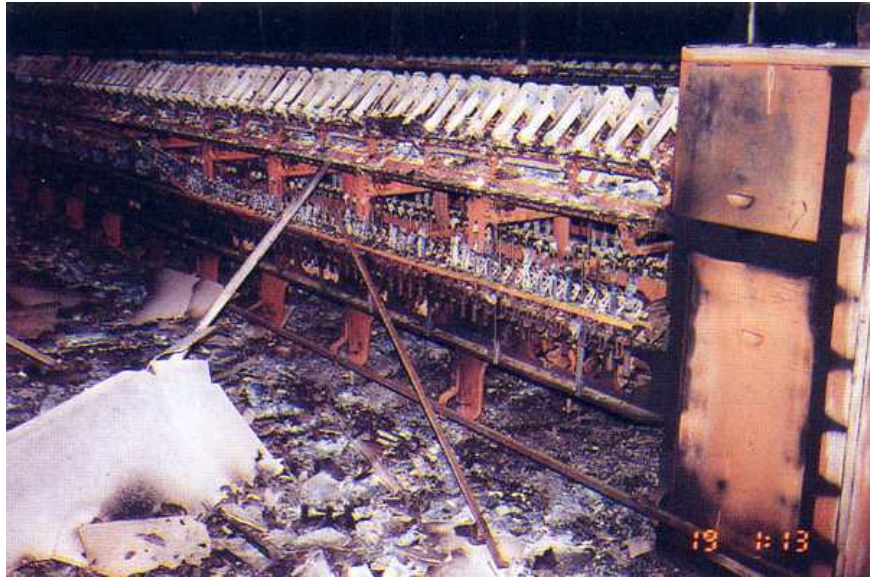
[사진 2] 최초로 연기냄새가 감지된 정방부의 소실 상태

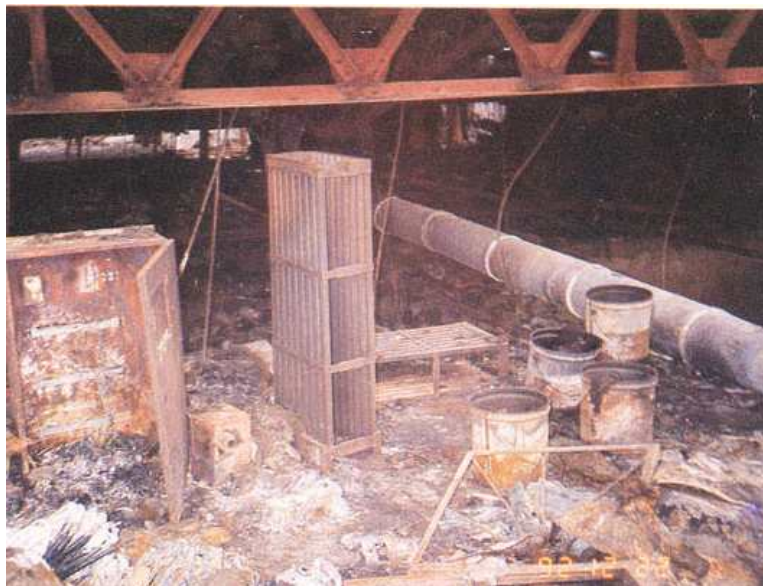
방적공장동에서는 섬유분진이 다수 발생하여 이로 인한 화재위험이 상존하고 있었다. 사후에 규명된 화재원인은 “전기 스파크에 의한 분진폭발”로 결론지어졌다.

[사진 3] 발화지점으로 추정되는 천장속의 소실모습

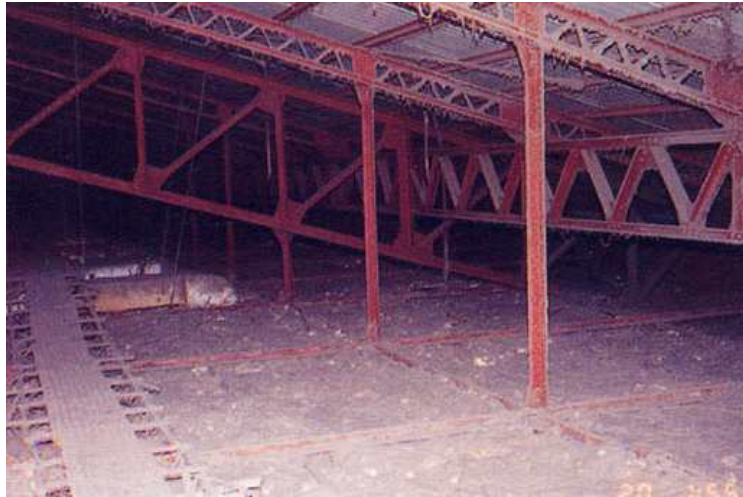
[사진 4] 화재피해를 입지 않은 동쪽 끝의 지붕(섬유분진이 쌓임)

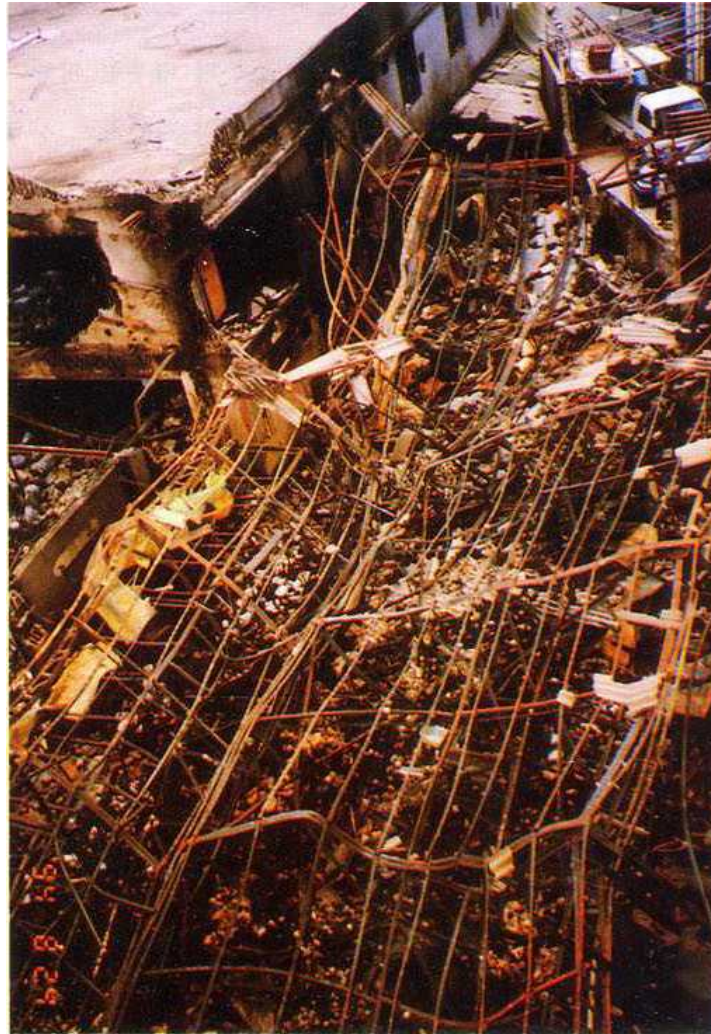
[사진 1] 고열로 지붕이 붕괴된 모습

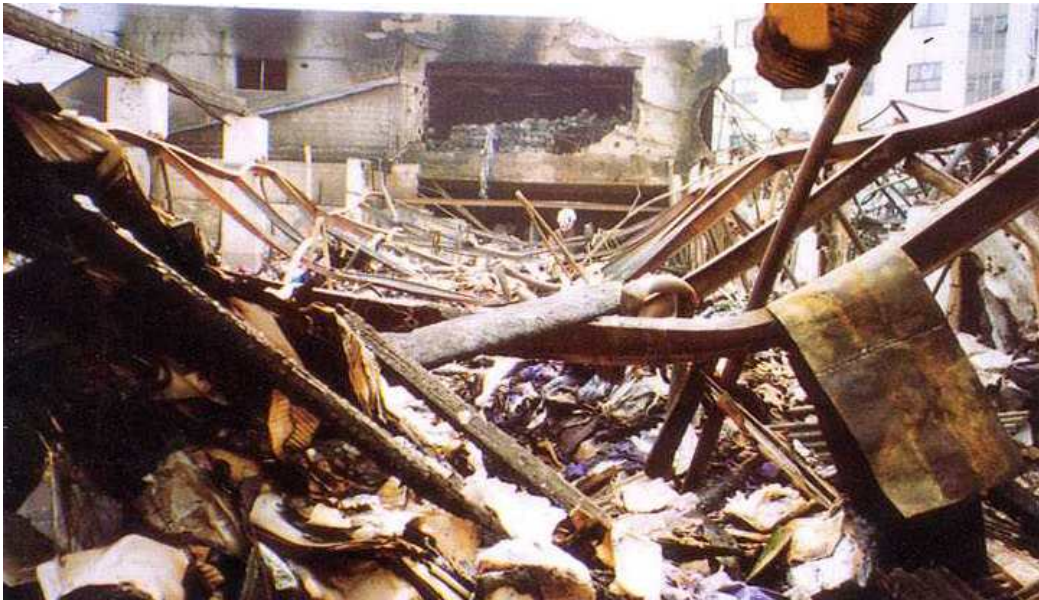
히, 창고는 화재하중이 높은 석유류 등을 보관하고 있었음에도 전체적으로 구획상태가 불량하였으며, 일부 조적조 간막이벽이 있었으나 상부까지 축조가 되지 못하여 연소방지에 도움이 되지 못하였다.

[사진 2] 창고 내 조적조 벽체가 있었으나 상부 미구획으로 전소

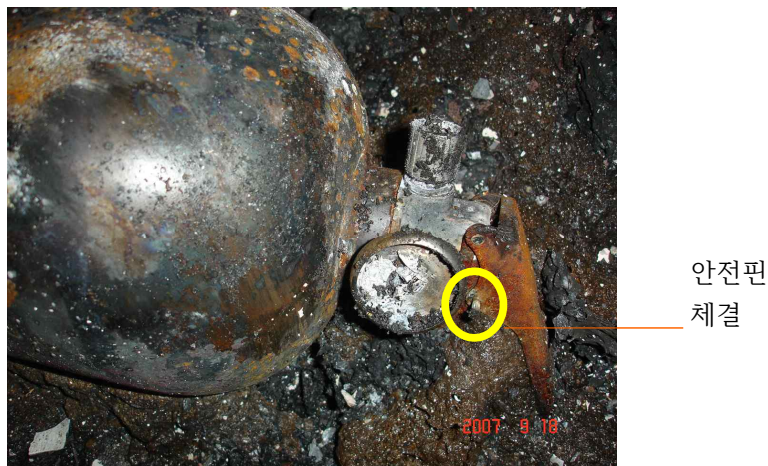
자동화재탐지설비는 화재 당시에 지구음향장치가 경보된 것으로 공장 관계자가 진술하였다. 소화기가 설치되어 있었고, 옥내·외소화전설비는 소화전 앞에 장애물 등 일부 관리상태가 미흡함에도 작동 상 이상이 없는 것으로 평가했으나, 현장에서는 화재초기에 급격한 연소확대 등에 따라 작업자가 활용하지 않은 것으로 알려졌다.

[사진 1] 용기보관실에 있던 미사용 소화기

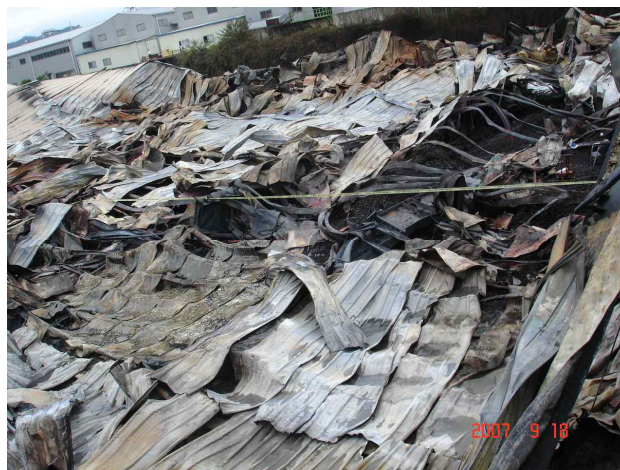
소방관계자에 의하면 최초 발화 후 공장 측에서 화재확인을 위해 10여분을 지연한 후 화재를 신고하여 현장에 도착 시에는 이미 불길이 30~50m까지 치솟았다고 한다. 한편, 부직포 창고에서 불길이 솟는 것을 목격했다는 주민의 진술과 부직포 보관실에서 자동화재탐지설비의 지구음향장치가 울리고, 뒤이어 정전이 되어 대피한 후 신고했다는 공장 관계자의 진술이 일치하고, 현장 조사 시 샌드위치패널의 백화현상 및 철골기둥의 소실정도가 주변 장소보다 심한 점을 고려할 때 제품창고의 부직포 보관실이 최초 발화지점인 것으로 추정된다.

[사진 2] 발화 추정지점

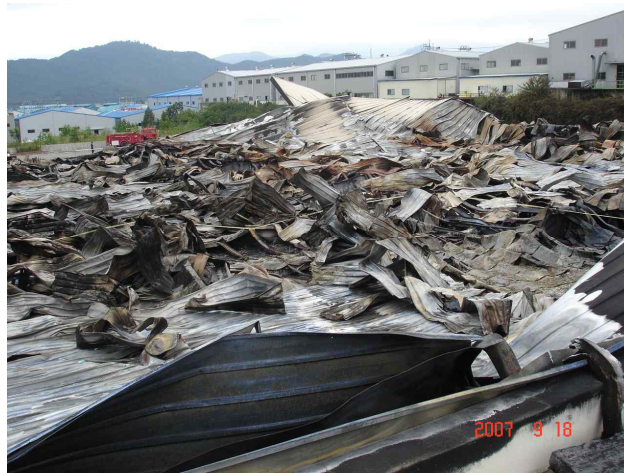
[사진 3] 제품창고 라인 피해 현장

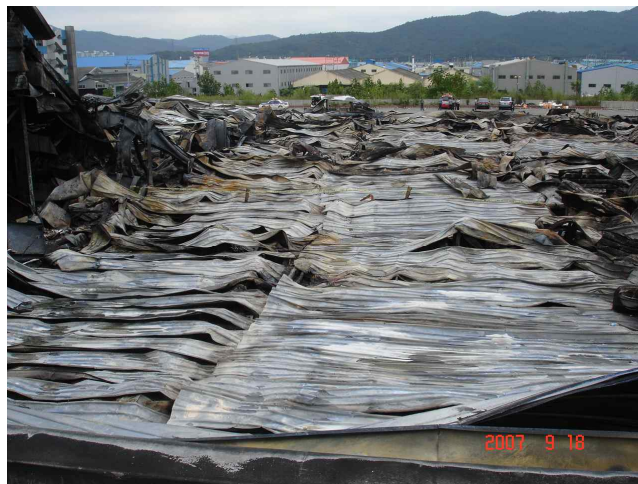
[사진 4] SB 생산설비 2 라인 피해 현장
