# 위험관리정보

## 자동차공업의 화재사고 분석(1)

### (화재사례 1) □□자동차 부품창고 화재사고

### (화재사례 2) ○○자동차공장 내 도장부스

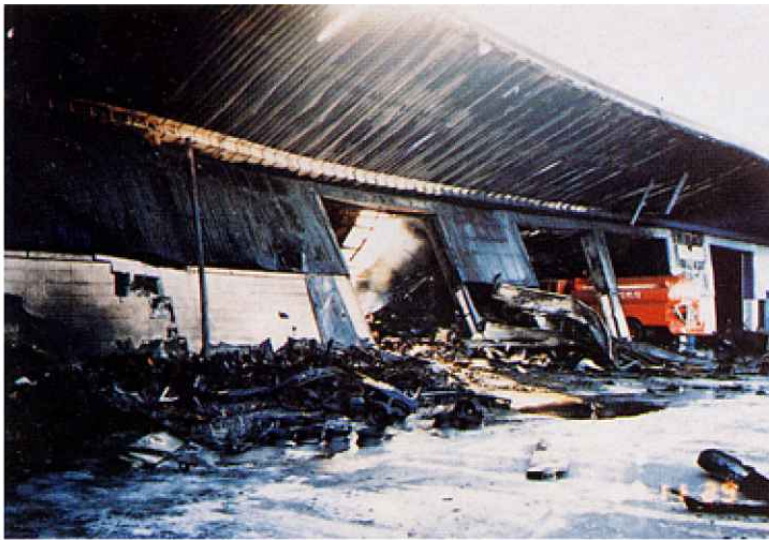
발화건물의 외벽

나철골 구조로 화재에 노출 시 강도가 저하되었고, 이로 인해 화재초기에 건물 붕괴되었다. 자동화재탐지설비도 작동하지 않았다.

〈발화건물의 외벽〉  
기둥은 H형강, 외벽은 콘크리트 블록과 칼라쉬트였으나 철골이 열을 받아 굴곡 변형되는 바람에 벽체가 붕괴되었다.

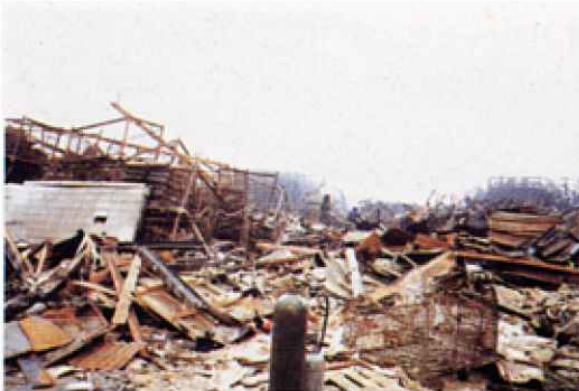
〈부품창고전경〉

창고의 모습은 자취를 감추고 오히려 고철 야적장을 연상케 한다.

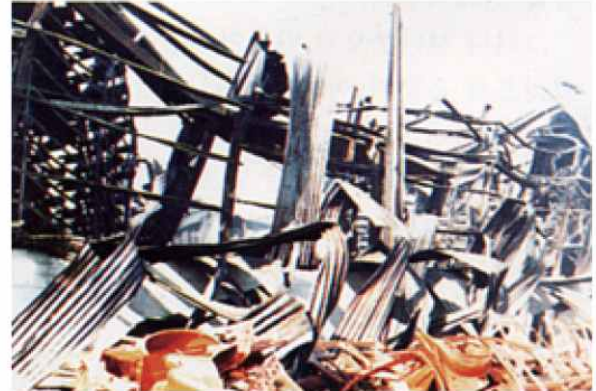
〈외벽의 파손상태〉

아래의 블록부분은 원형을 보존하고 있으나 윗부분은 철저히 파손되었다.

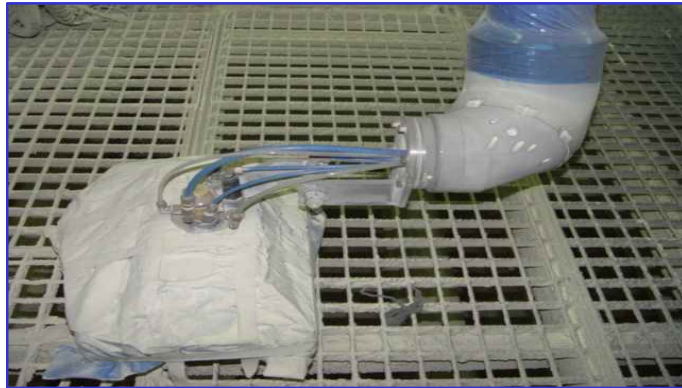
**[Gun Cap 세정장치를 비닐로 쌓아 둔 모습]**

Gun Cap 세정 시 사용하는 Thinner의 양은 정확하게 조사할 수 없었지만 연소범위(1~13%)내에 도달하는 것으로 판단할 수 있다. 화재발생 시에는 아래 그림과 같이 Gun Cap 세정장치를 비닐로 덮어 둔 상태로 Gun Cap 세정장치 내부가 외부보다 Primer Air Handling Unit에 의해 환기상태가 좋지 않았음을 알 수 있고, 이로 인해 인화성 증기(Thinner)/공기의 혼합물이 연소하한계 이하로 떨어지는 시간이 더 많이 걸릴 것으로 판단할 수 있다.

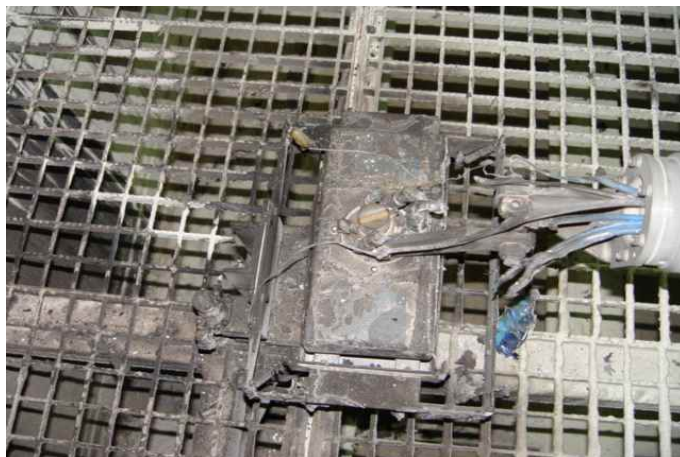
**[화재 진압 후 발화장소]**

화재 후 Gun Cap 세정장치 주변의 가연물, 특히 Gun Cap 세정용 Cleaning Valve 1차 측 PVC Hose는 모두 소손되었다. 화재조사 결과 분무노즐에 공급하는 도료/Thinner 공급 PVC Hose는 CCV 2차측이기 때문에 CCV 세정 후 Thinner가 거의 없는 상태이고, Dump PVC Hose에는 Thinner가 소량 잔류하고 있는 것으로 밝혀졌다. 아래 사진은 화재 진압 후 발화장소인 Gun Cap 주변의 가연물 모습이다.

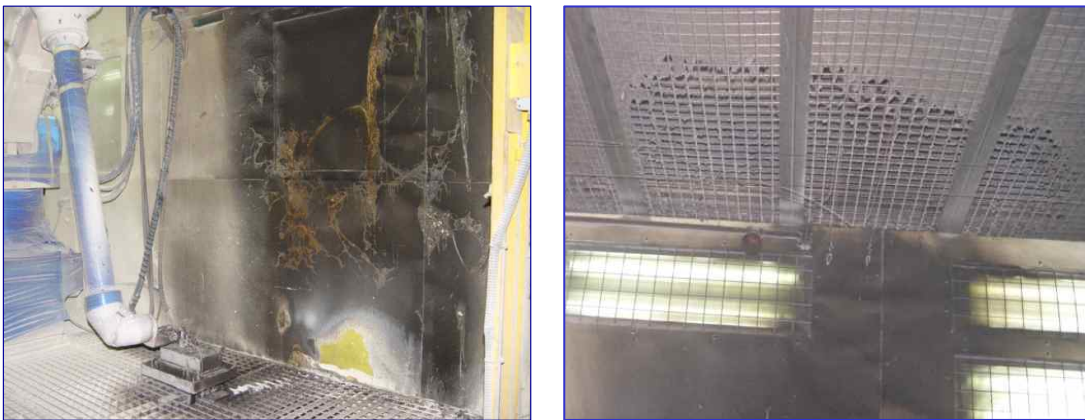
**[화재 진압 후 도장부스 벽면 및 도장부스 천장]**

직원의 진술에 의하면 세정장치에서 발생한 불은 세정장치를 덮고 있는 비닐을 태우고 로봇에 연결된 호스와 Gun Cap 세정장치에 연결된 시너 호스가 열에 의해 녹아 떨어졌다. 자동식 이산화탄소소화설비가 작동되기 까지 불은 계속 확대되어 벽에 설치된 비닐을 따라 천장으로 옮겨갔으며, 천장에 설치된 가연성 필터가 소손되었다.

Gun Cap 세정 시 필요한 Thinner/공기 PVC Hose는 Gun Cap 세정 후 Cleaning Valve 1, 2차측에 Thinner가 충전되어 있는 것으로 나타났다. 따라서 연소가 지속되기 위한 가연물의 공급은 원활하게 이루어졌다고 판단할 수 있다. 아래의 사진과 같이 연소가 도장부스 천장까지 급격하게 확대되기 위해서는 더욱 더 많은 가연물이 공급되어야 한다. 이 때 소손된 Gun Cap 세정용 Cleaning Valve 1차측 PVC Hose를 통하여 Thinner는 화재가 진압될 때까지 계속 공급되어 연소가 급격하게 확대되었다고 판단할 수 있다.

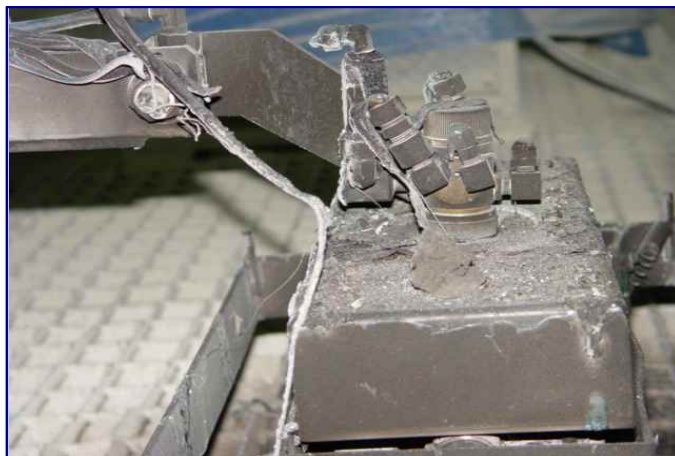
**【발화지점인 도장부스 내 Gun Cap 세정장치】**

정전기에 의한 에너지의 방전은 정전아크가 발생하였는지를 판단하여야 한다. 사고분석에서 언급한 바와 같이 정전아크에 의한 흔적은 남아있지 않은 경우가 많기 때문에 직접적인 물증을 찾는 것이 매우 어려운 실정이다. 그러나 이번 사고 조사에서는 사고 후 촬영한 사진을 통하여 Gun Cap 세정장치 덮개에 아크흔 4개가 있었다. 따라서 정전아크가 발생하였다고 판단할 수 있다.

발화원이 정전기라는 사실을 입증하기 위해서 정전아크 발생의 필요조건 5가지가 존재하는 지를 확인한 결과 모든 조건이 충족되는 것으로 판단된다. 따라서 하도도장부스 로봇1 Gun Cap 세정장치 화재사고의 원인은 정전기에 의한 화재로 추정할 수 있다.
