제235호

위험관리정보

자동차공업의 화재사고 분석(1)

(화재사례 2) ○○자동차공장 내 도장부스

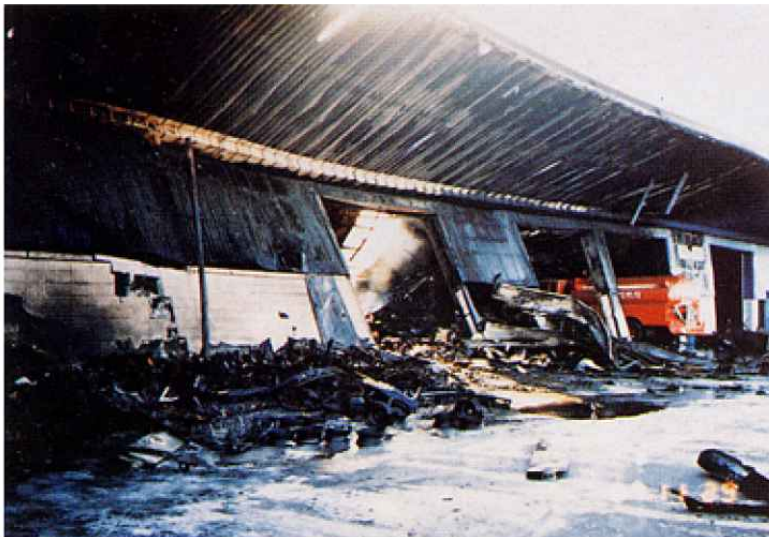
발화건물의 외벽

나철골 구조로 화재에 노출 시 강도가 저하되었고, 이로 인해 화재초기에 건물 붕괴되었다. 자동화재탐지설비도 작동하지 않았다.

〈발화건물의 외벽〉
기둥은 H형강, 외벽은 콘크리트 블록과 칼라쉬트였으나 철골이 열을 받아 굴곡 변형되는 바람에 벽체가 붕괴되었다.

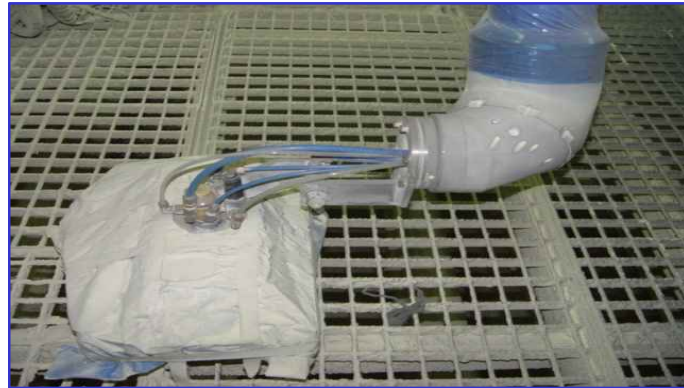
Gun Cap 세정 시 사용하는 Thinner의 양은 정확하게 조사할 수 없었지만 연소범위(1~13%)내에 도달하는 것으로 판단할 수 있다. 화재발생 시에는 아래 그림과 같이 Gun Cap 세정장치를 비닐로 덮어 둔 상태로 Gun Cap 세정장치 내부가 외부보다 Primer Air Handling Unit에 의해 환기상태가 좋지 않았음을 알 수 있고, 이로 인해 인화성 증기(Thinner)/공기의 혼합물이 연소하한계 이하로 떨어지는 시간이 더 많이 걸릴 것으로 판단할 수 있다.

【Gun Cap 세정장치를 비닐로 쌓아 둔 모습】

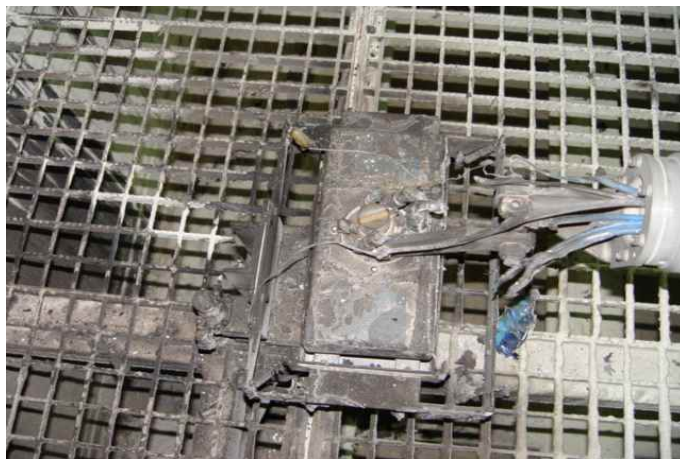
[화재 진압 후 발화장소]

화재 후 Gun Cap 세정장치 주변의 가연물, 특히 Gun Cap 세정용 Cleaning Valve 1차 측 PVC Hose는 모두 소손되었다. 화재조사 결과 분무노즐에 공급하는 도료/Thinner 공급 PVC Hose는 CCV 2차측이기 때문에 CCV 세정 후 Thinner가 거의 없는 상태이고, Dump PVC Hose에는 Thinner가 소량 잔류하고 있는 것으로 밝혀졌다. 아래 사진은 화재 진압 후 발화장소인 Gun Cap 주변의 가연물 모습이다.
