자동차공업의 화재사고 분석(2)

(화재사례3) 00 자동차 도장부스 화재

(화재사례4) GM사 리보니아 공장 화재사고

(화재사례5) 독일 켈른시 자동차부품공장 화재사고

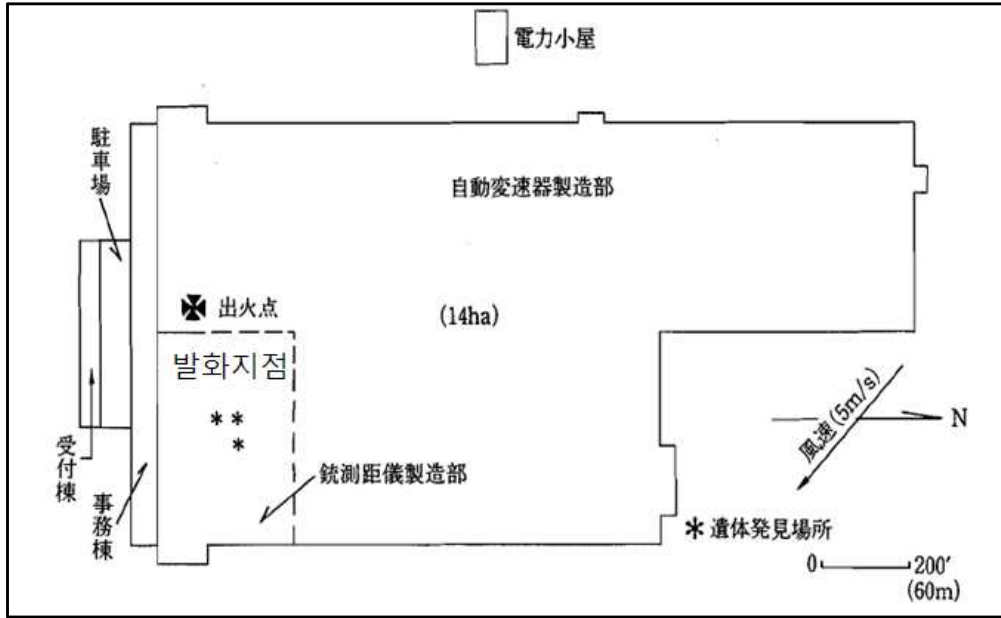
공장 남쪽부분 자동변속기 제조부에서 출화

[공장 평면도와 화재발생지점]

산소아세틸렌 절단작업중 불꽃이 컨베이어 하부에 있는 변속기 부품용 방청제로 쓰이는 고인화성 액체가 담겨진 컨베이어 덩판에 착화

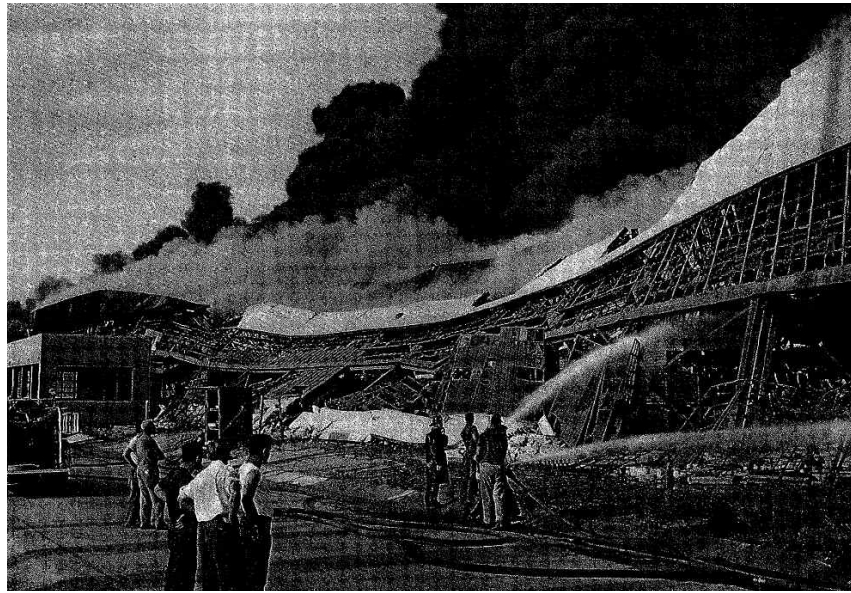
13.8 ha의 대공간에 방화구획이 없고, 지붕에 배기구도 없어 뜨거운 연기가 급속히 확산되었다. 제조공정에 있어 방재대책이 충분치 않고, 특히 가연물 존재 구역에서의 화기관리가 소홀하였다. 또한 나철골 구조로 되어 있어 붕괴가 용이하였고, 지붕의 아스팔트가 녹아내려 공장 내 다수 구역에 떨어져 화재 확대가 더 커지게 되었다. 자위소방조직 및 그 훈련이 충분치 못하였고, 소방서 통보가 늦은 것(화재발생 후 15~20분 후 정도에 통보됨)도 화재피해를 더 크게 만들었다.

[질은 연기에 휩싸인 채 불타고 있는 공장시설]

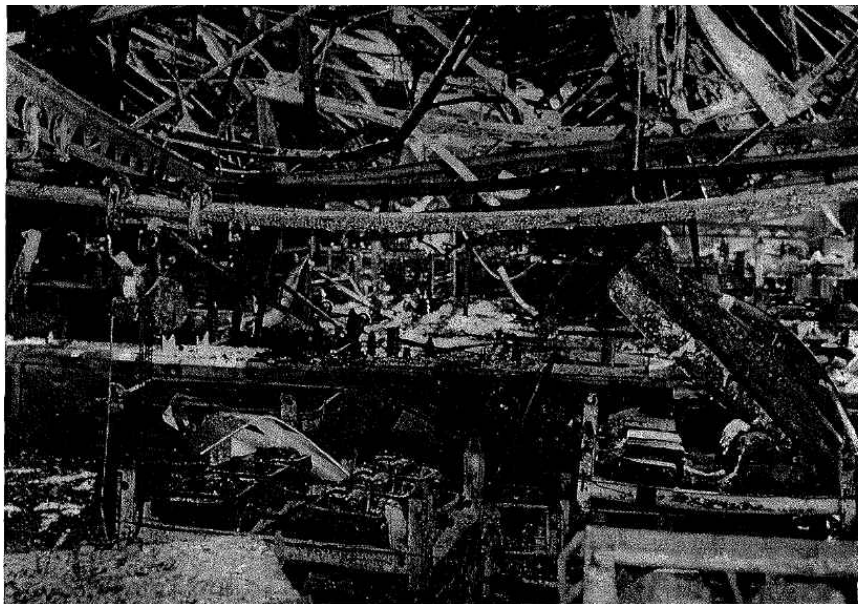
[화재 후 소실된 공장 내부]

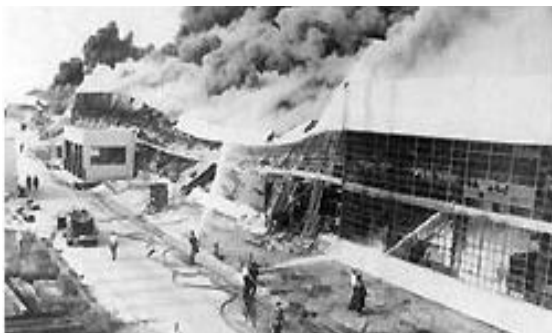
[지붕 붕괴 장면]

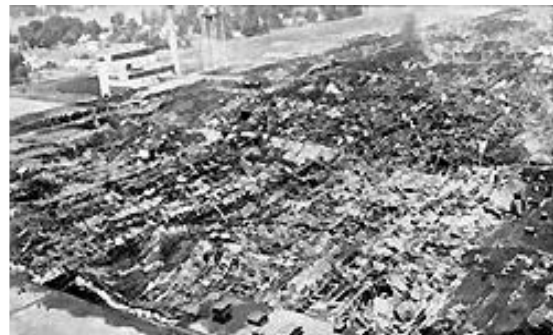
[전소된 공장건물]

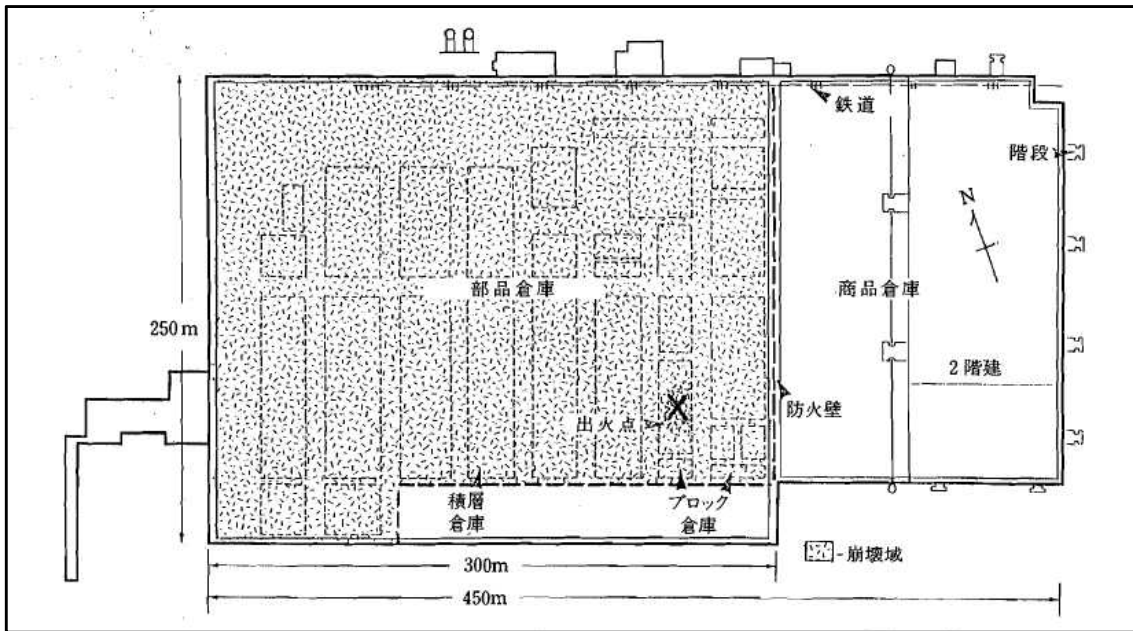
[소실된 공장창고 평면과 발화지점]

부품창고 통로부근에 쌓아놓은 부품과 엔진오일 등으로부터 출화 부품창고 전소

종업원의 담배를 피기위해 성냥을 사용하다 종이에 불이 옮겨붙고, 부품으로 연소확대됨(추정)

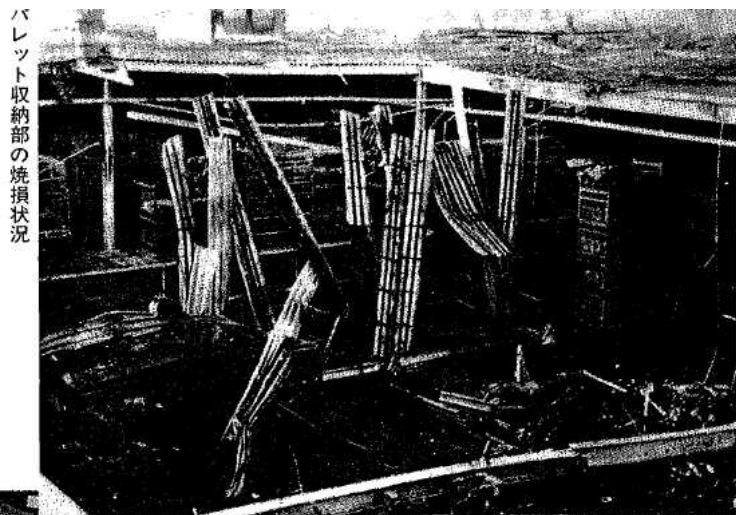
全焼した後のF社部品倉庫

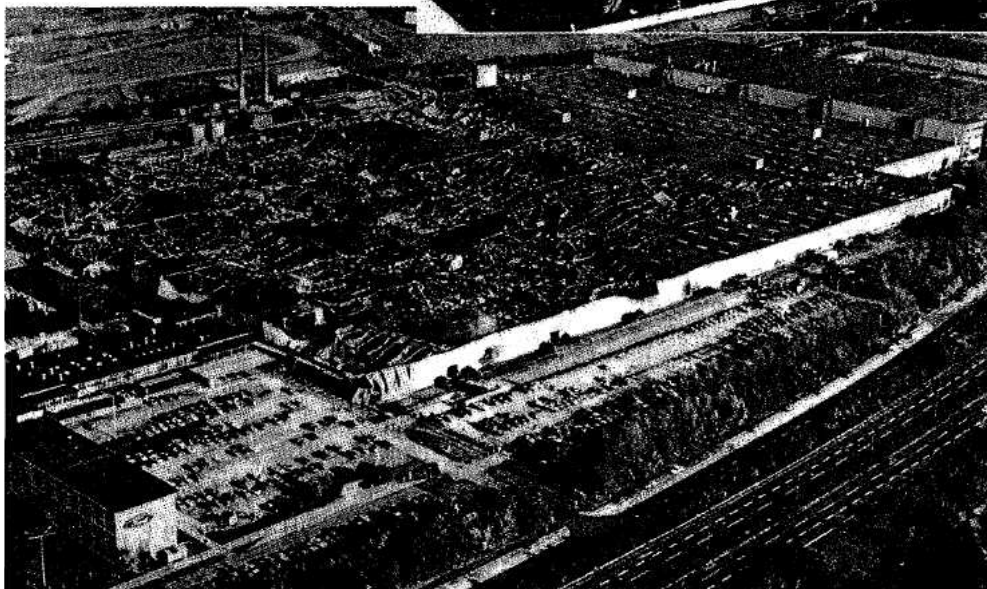
[진화 후 공장 모습]

소방설비를 가동시키는 전력케이블은 나철골 기둥이 쓰러지면서 끊어져 화재발생후 얼마 안 지난 14시 44분에 공급이 정지되었고, 스프링클러와 환기팬도 정지 되어 버렸다. 이후 디젤펌프를 이용하였지만 열과 연기는 계속 확산되었다.

내수 부품량이 확대되면서 대공간의 창고가 필요하게 되어 이에 대한 대응 필요해지고 있고, 창고 현대화에 따른 안전대책이 수정되어야 한다.

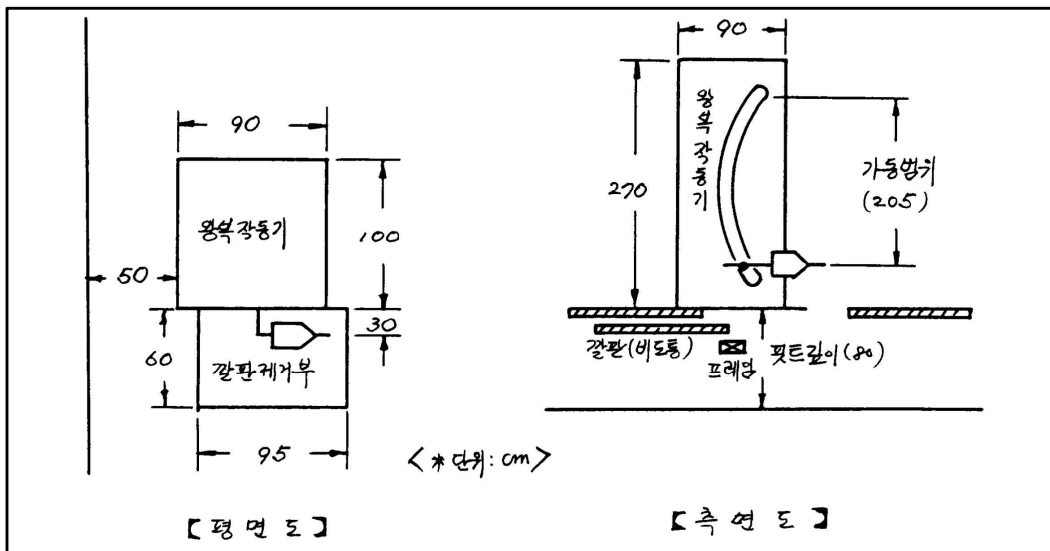
【 자동정전도장기 부근 상황 】

상도 도장용 자동정전도장기 우측(라인 진행방향)사이드 머신(Side machine)에서 출화. 자동정전도장기 하부의 격자형 깔판(Grating)을 작업형편상 이동시킨 상태에서 접지가 불량하게 되어 정전기가 축적됨. 이때 부근의 접지 물체와의 사이에서 발생한 정전기 스파크가 도료 등의 가연성 증기에 인화한 것으로 추정

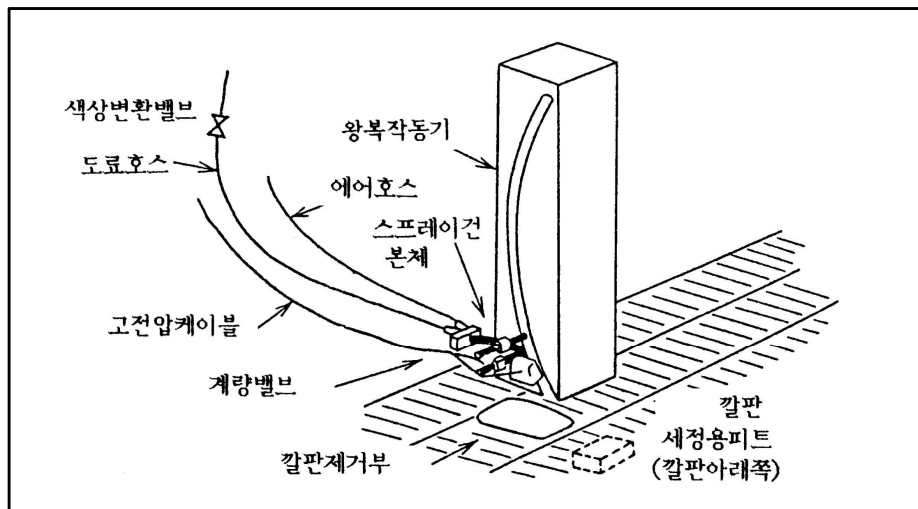
[갈판의 상황]

출화한 자동정전도장기 하부의 격자형 갈판을 테스터로 조사해 보니 도통이 되어 있었으나, 작업 형편상 이동된 갈판에는 도통되지 않았다.

- 자동정전도장기 부근에 접하지 않은 물체는 배제하고, 확실한 접지 및 본딩 실시
- 자동정전도장기 부근의 정기적인 청소 실시
- 계량형 노즐의 사용
