반도체공업의 화재사고 분석

□ 반도체 공장의 사고통계

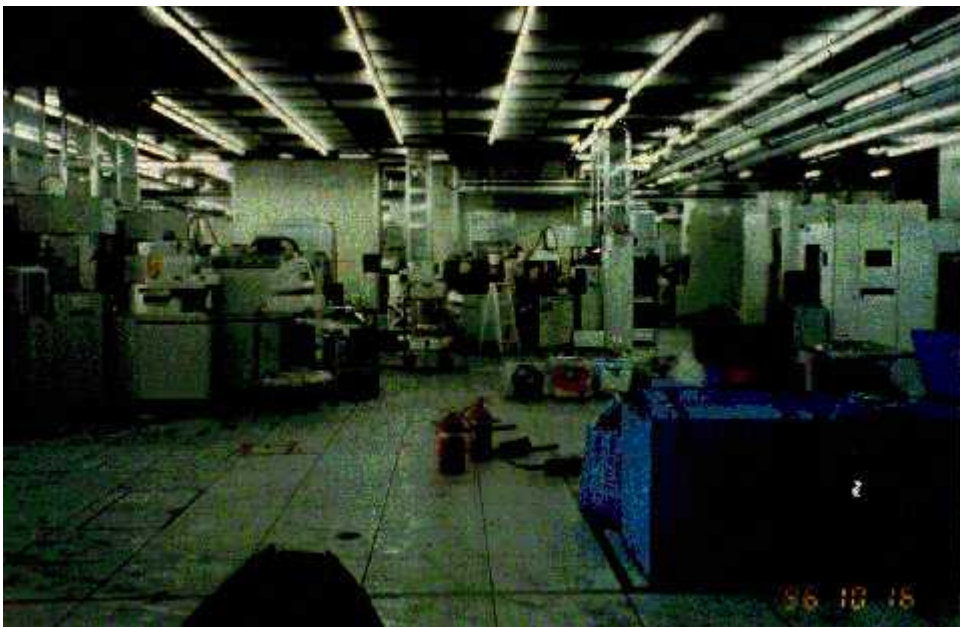
[화재 현장 사진]

화재발생장소: CVD Machine

피해 장소: 지원설비 지역, 클린룸 오염

클린룸 옆에 있는 지원시설 지역에 위치한 CVD(화학증기증착)설비에서 화재 발생하여, 이 화재에서 발생한 연기 및 유독가스가 클린룸에 유입되었다. 손실 중 일부는 재물보험에 가입되어 있어 보상받을 수 있었다. 많은 종류의 값비싼 생

산설비가 화학적으로 강력한 가스와 쌓인 물질들 때문에 효과적인 오염제거 방법이 아주 중요함을 부각시켰다.

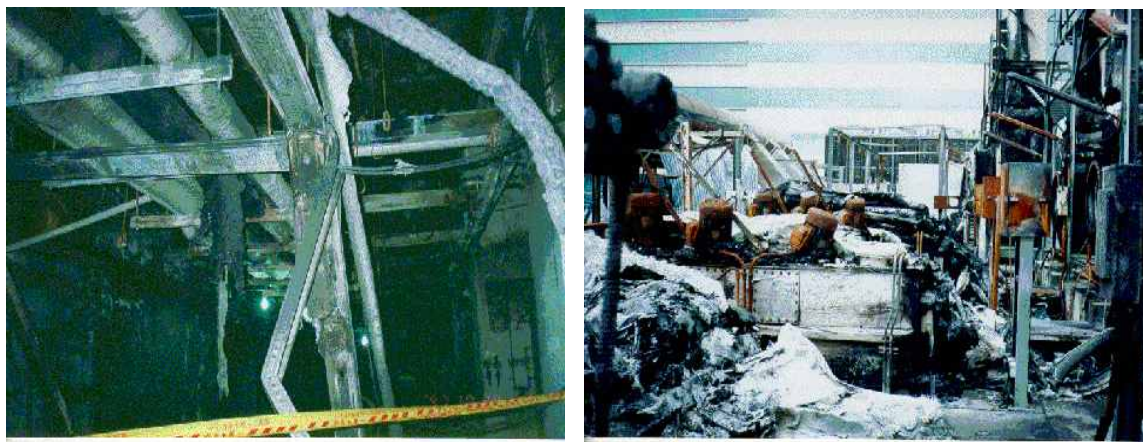
[사고 현장 사진]

폴리프로필렌 파이프 보수작업 중에 발생한 불이 배출 환기 설비를 통해 다른 지역까지 퍼져 공장 내 모든 구역으로 확산되었다. 화재는 36시간 동안 계속되었다. 이 사고는 반도체 공업이 가지고 있는 엄청난 잠재적 손실액, 아주 복잡한 손실 완화 수단, 복잡한 해결 방법에 대해 보여주고 있다.
