문화재 및 사찰 화재사고 사례

(화재사례 1) 송례문 화재

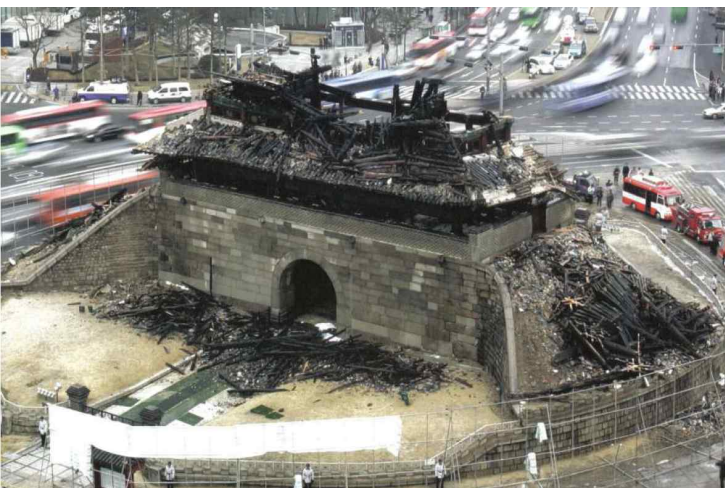
[화재 발생 후]

- (2) 장소 : 서울시 중구 남대문로 4가 29번지
- (3) 원인 : 방화 (사회적 불만에 의한 방화)
- (4) 인명피해 : 없음
- (5) 재산피해
 - 목조구조물 : 문루 1층 10% 물리적 파손, 2층 90% 소실
 - 석축 및 여장 : 일부 파손
 - 기타시설물 : 경관조명 시설 등 부대시설 손상

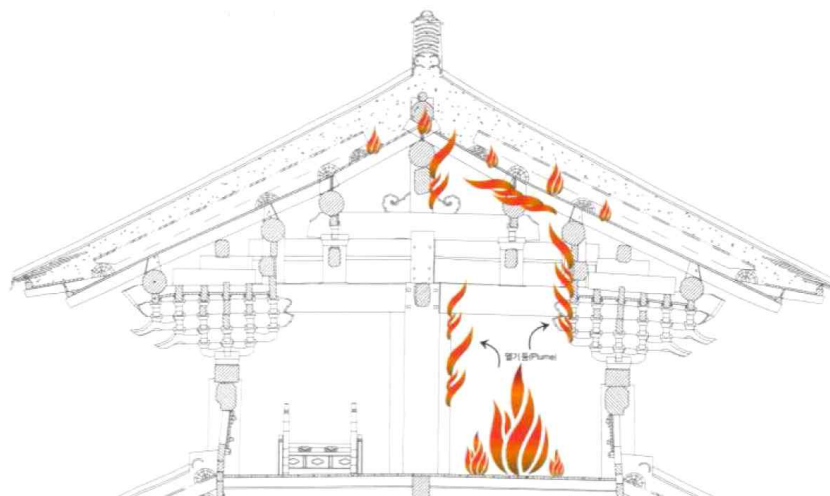
시 간	화 재 상 황	조 치 사 항
2.10(일) 20:48	방화자가 사다리를 대고 서쪽의 문루 담장을 넘어가 계단을 통해 2층 누각에 침입하여 준비한 시너에 라이터로 방화. 화재발생

[연소진행경로 - 2층 누각 중앙에서 방화]

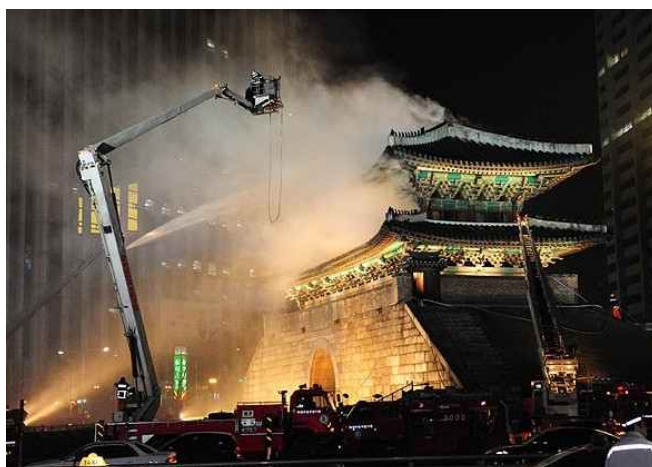
[21시경 화재상황]

시 간	화 재 상 황	조 치 사 항
2.10(일) 21:02	누각 내부와 외부에서 관측 한 바, 연기만 나는 상태	누각 내부와 외부(고가차를 이용)에서 관측 - 소방차량 4대 추가출동(총 25대) - 현장수원 확보(소화전 점유) 및 대원 안전 유의
21:08 ~21:14		5회에 걸쳐 화재 상황파악 및 소방방재청에 보고
21:13 ~21:47	불꽃은 보이지 않으나 연기가 처마에서 계속 나옴	불꽃은 보이지 않으나 연기가 처마에서 계속 나오고 있어 2층 누각 내부 천정파괴 시도
21:33		화재1호 발령
21:55		화재2호 발령
22:30		승례문 관리실에 보관한 실측도면 확보 활용
22:32		화재3호 발령. 3호 비상 발령에 따른 자동 소방차량 추가출동(총50대)
22:50		관계기관 및 전문가로부터의 의견 제시 - 천정내부 적심부위가 연소되고 있어 진화곤란 - 기와를 걷어내려면 지붕 4면을 동시에 걷어 내어 편하중으로 인한 붕괴를 방지해야 함

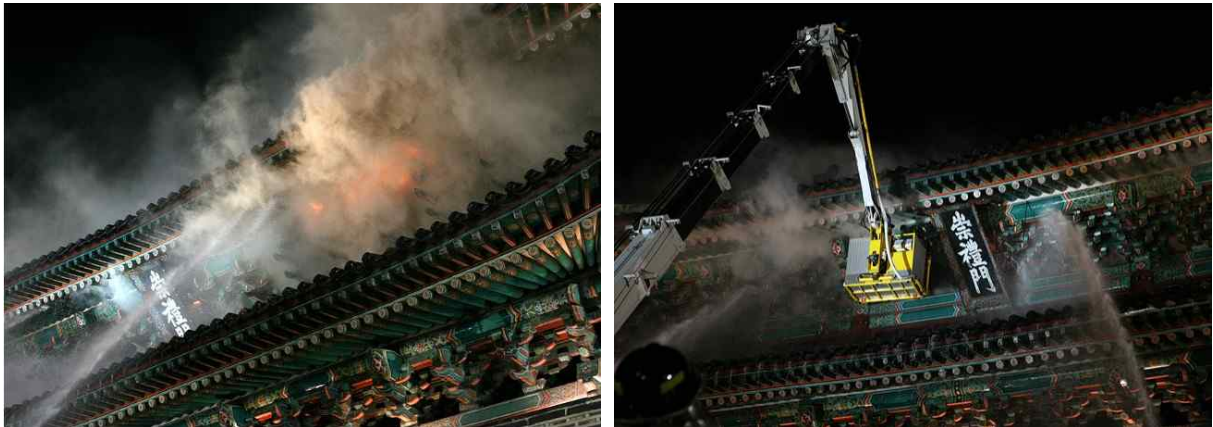
[23시경 화재상황 - 현판 제거]

시 간	화 재 상 황	조 치 사 항
23:00	연기가 계속되고 화염이 나타남.	현판 보호를 위해 소방대원 2명이 철거 후 이동 조치함. 그 후 지붕을 뚫고 방수하기 위해 기와를 걷어낸 후 바닥을 계속하여 해머로 내리쳤으나 부서지지 않음
23:10		관계기관 및 전문가로부터의 의견 제시 - 현재 2층 누각 무너질 우려 있어 내부 진압대원 위험 제기, 조기대피요청 - 진화가 어려우므로 외부에서는 계속 방수로 냉각효과 유지

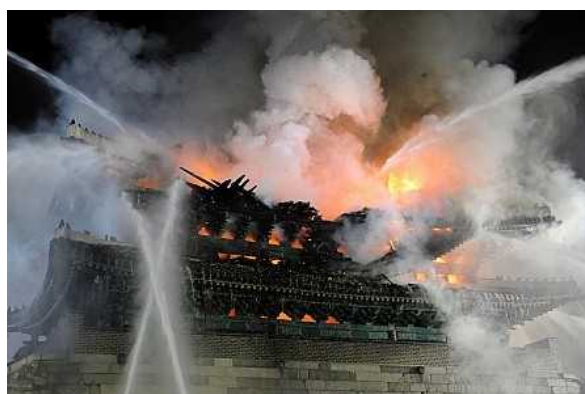
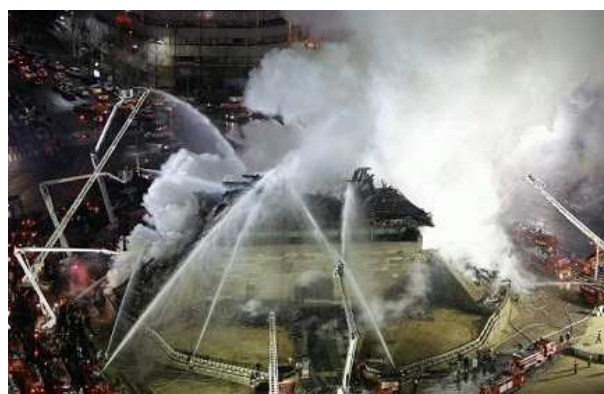
[다음날(2월 1일) 화재상황]

23:10		폼액 방수 질식소화 시도
23:15		붕괴 위험에 대비하여 외부에서 폼액 집중방수
23:27		현장 출동한 소방서장에게 방면별 임무분담 및 고가사다리차 6대 이용 2층 지붕 기와를 걷어 내고 상부 파괴한 후 방수 지시
23:38		관계기관 및 전문가로부터 건물부재라도 건져서 복원할 수 있도록 건물을 중장비로 붕괴 또는 도괴하여 진압해 달라는 의견 제시
23:49	불꽃이 2층 누각 전체와 1층 누각 오른쪽 일부를 태우며 검은 연기가 남.	지붕파괴 기와 제거는 4방향에서 균형 있게 걷어내어 편심에 의한 붕괴를 방지 및 대원안전 유의지시
24:00		2층 지붕에 사다리차의 사다리 접근이 불가하고 급경사 지붕에 물이 동결되어 매우 위험 하다는 보고를 받음(직원 희생가능성 제시)
2.11(월) 00:06	기와가 튀고 화세가 강해져 붕괴위험이 있는 상황	붕괴에 대비 안전 확보토록 지시
00:25	2층 누각 전체가 화염에 휩싸여 타고 있는 가운데 커다란 불꽃이 지붕위로 솟음	
00:30		현장 언론브리핑 1차 (서울재난본부장/문화재청 문화재건축과장 합동)
00:40	2층 누각 오른쪽 지붕부터 붕괴 시작	
01:01 ~ 01:48		총 8회에 걸쳐 1층 누각 연소방지를 위한 총공세 대량 집중방수토록 지시
01:56	2층 문루 붕괴 되면서 1층 일부 소실	
02:05	화재 완진	화재 완진
02:25		현장 언론브리핑 2차 (서울소방재난본부장/문화재청 차장/건축과장 합동)

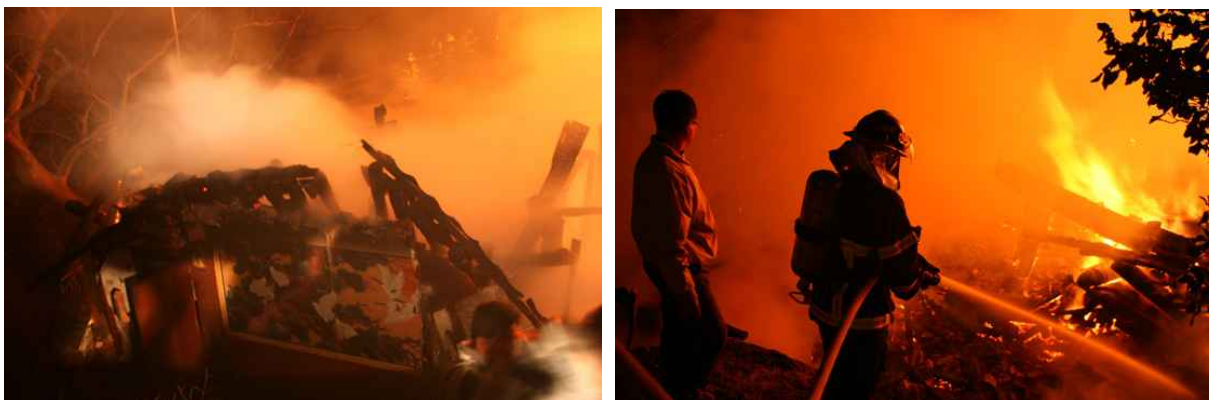
[화재 현장]

화재는 대웅전(51㎡, 금 단청)에서 일어나 종무소(27㎡)와 종각(16.5㎡)으로 번졌으며 전체 8개동 가운데 3개 동이 전소되었다. 각 건물은 5~10m 정도 거리에 서로 가깝게 위치해 강풍으로 쉽게 불이 옮겨 붙었을 것으로 추정된다.

국립과학수사연구소에 의하여 정밀감식이 진행되었으나, 처음 불이 번진 대웅전의 지붕과 벽체가 대부분 소실돼 붕괴되었고, 내부 가연물과 목재바닥재 등이 심하게 연소, 변형되어 있어 '연소 패턴 및 연소 잔류물'만으로는 발화지점 및 화재원인을 구체적으로 판단하기 곤란한 것으로 화재 원인은 미상 처리하였다.

승례문 화재 이후 지원된 국비 등을 들여 진남관과 흥국사 등 다른 목조 문화재 등에는 CCTV와 소화전 등을 설치했으나 화재 당시 향일암에는 저수용량 100t 규모의 소화용수 저장탱크 설치 공사를 발주한 상태였고, 방재시스템 구축 중으로 화재감지기, 소화전과 폐쇄회로(CCTV) 등 방재시설이 갖춰 있지 않았다.

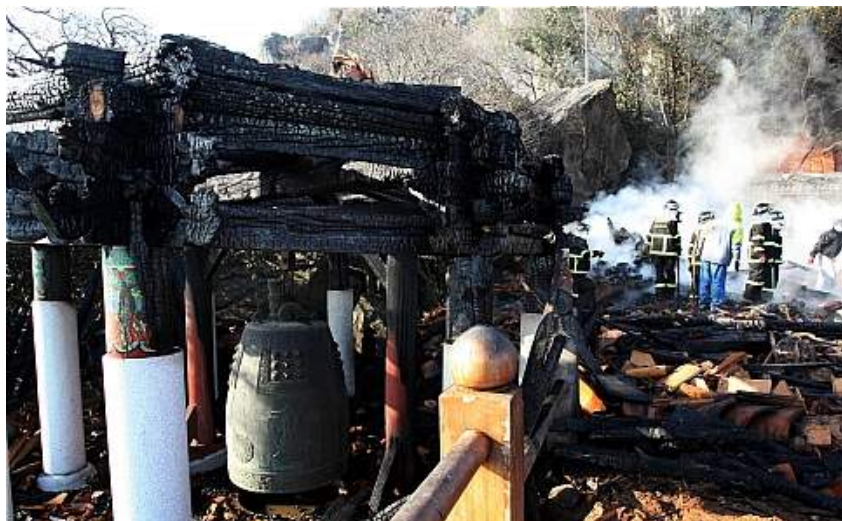
[불에 탄 향일암 종각 및 화재 현장 잔해]

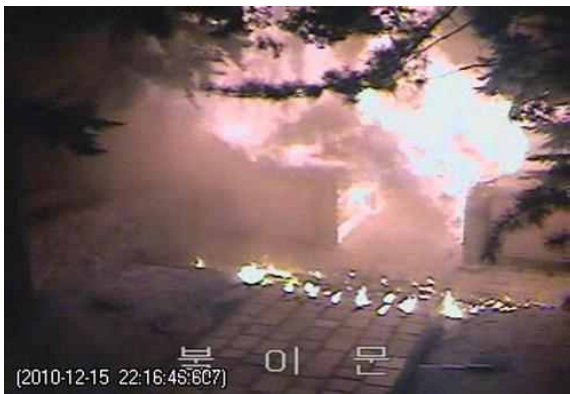
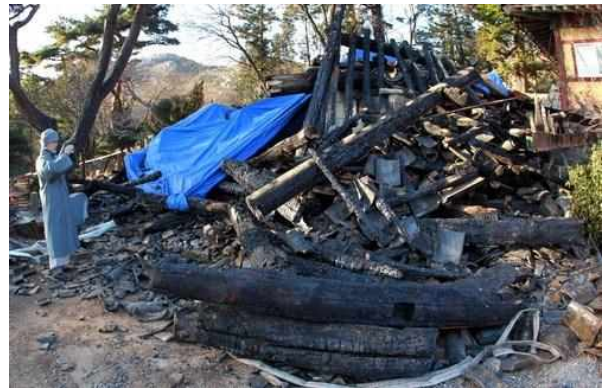
[화재 현장 CCTV 및 화재 후 잔해]

CCTV에 화재발생당시 신원미상인이 방화하는 행동으로 추정되는 장면이 녹화되었으며, 화재가 급격히 진행된 점 등으로 보아 화재원인은 신원미상인에 의한 방화로 보고 수사를 진행하여 “자신이 시너를 구입해 불을 질었다고” 진술한 방화범을 검거하였다.

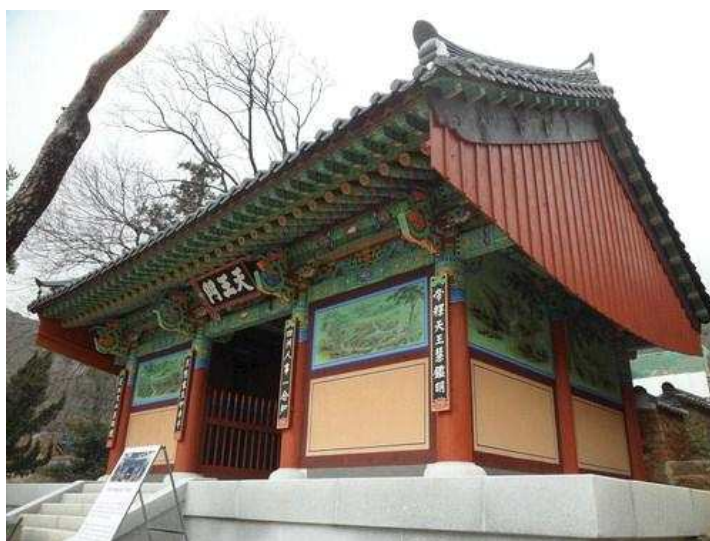
[2012년 3월 복원된 천왕문]

추후, 15개월에 걸쳐 복원을 진행하여 1964년 재건될 당시 설계도면을 바탕으로 소실전과 같은 58.9㎡ 부지에 목조 기둥과 단청을 세우고 기와지붕을 올리는 등 전통방식에 따라 복원되었다.

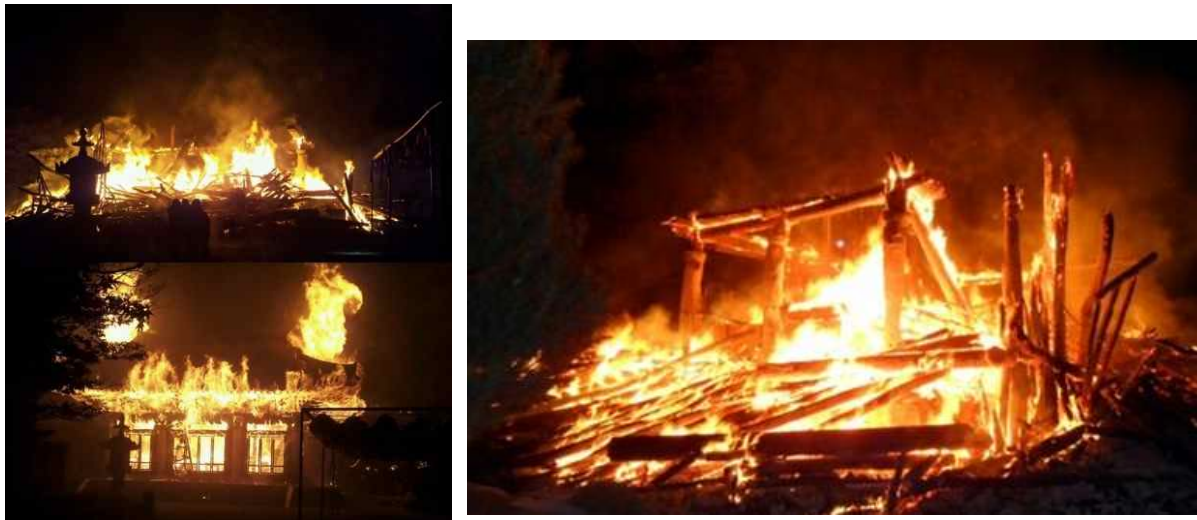
[내장사 대웅전 화재 현장]

웅전 89㎡가 모두 불에 탔고 대웅전 안에 있던 불화(佛畵) 3점과 불상 1점이 소실되었다. 그리고 대웅전 뒤 야산으로 옮겨 붙어 임야 165 ㎡가 탔다. CCTV 영상을 확보해 분석한 결과 대웅전 내부 전면 불상 우측에 설치된 전기난로 주변에서 화재가 시작되어 건물 전체로 연소 확대되었다. 전기난로 장시간 사용에 따라 인입선 단락에 의해 발생한 화재로 추정하였다. 경내에는 스님을 비롯한 관계자 10여명이 생활하고 있었지만 요사가 대웅전과 떨어져 있어 다행히 인명피해는 발생하지 않았다.

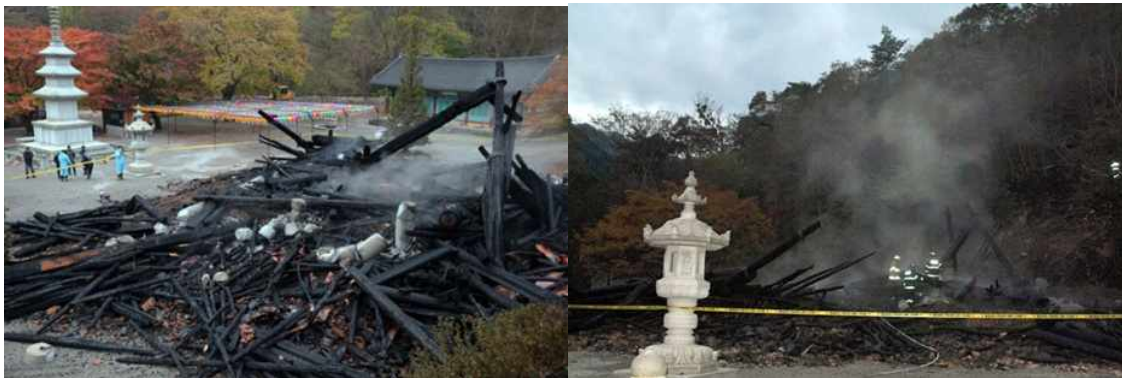
[내장사 대웅전 화재 후 잔해]
