# 미국 사우스캐롤라이나 소파 판매점 화재사례

## 1. 사고의 개요

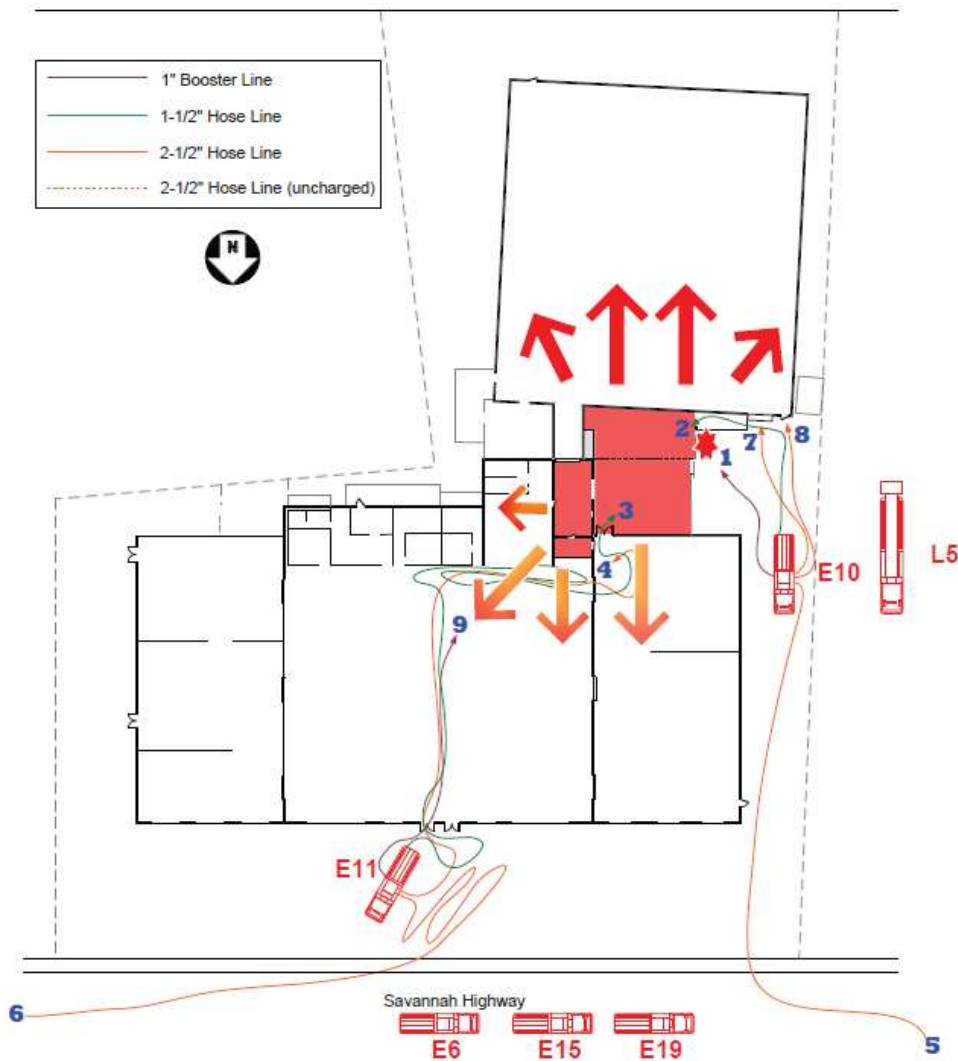
[그림 4] 화재확산방향과 소방대의 화재진압 작전 배치도

화재는 6:56에 매장 후면에서 발견되었다. 화재는 하역장 외부의 쓰레기더미에서 시작되어 구획된 하역장 내부로 확산되었다. 소방차는 7:11에 도착하였는데 출동한지 4분이 채 지나지 않은 시간이었다. 하역장로부터, 화재는 판매제품 임시보관소를 거쳐 중앙 전시장 후면으로 번져나갔고, 거기서부터 중앙 전시장 전면부까지 확대되었다. 화재는 또한 창고의 금속 벽을 통과해서도 확산되었다. 중앙 전시장에서는 6명의 소방관이 사망하였다. 화재는 달리지 않은 3개의 방화셔터를 통해 서쪽 전시장으로 확산되었으며, 이로 인해 서쪽 전시장에서는 3명의 소방관이 사망하였다. 화재로 인한 강렬한 열에너지가 경량 철골 트러스를 약화시켜서 지붕이 부분적으로 붕괴하긴 했지만, 부검결과에 따르면 소방관들은 화상과 연기 흡입으로 사망에 이르렀고, 붕괴에 따른 부상은 없었던 것으로 나타났다.

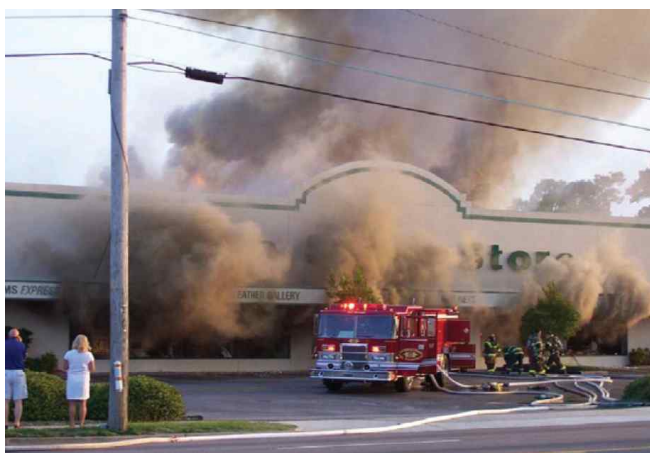
부소방서장이 갇혔던 직원을 구조하여 매장 전면으로 돌아온 시점에, 매장전면의 화재 상황은 크게 달라졌다. 갈색 연기가 정문을 통해 뿜어져 나오고 있었다. 7시 35분에는 중앙 전시장의 전면 유리창이 휘어지면서 파괴되었다. 깨진 유리창의 하단을 통해 신선한 공기가 중앙 전시장으로 빨려들어가면서, 깨진 유

리창의 상단에서는 갈색 연기가 더 짙게 뿜어져 나왔다. 일부가 채 지나지 않아, 갈색 연기는 짙은 검정색 연기로 바뀌었다. 그리고 화재가 중앙 전시장의 남동쪽 후면부에서 북서쪽 전면으로 빠르게 확산되면서 중앙 전시장 동쪽 창문 바깥으로 화염이 분출되었다. 또한 미처 내려오지 않은 방화셔터를 통과하여 화재가 서쪽 전시장으로 확산되었다. 이로 인해 9명의 소방관이 화재에 갇히게 되어 사망하였다.

[그림 5] 매장 전면부에서 뿜어져나오는 짙은 연기

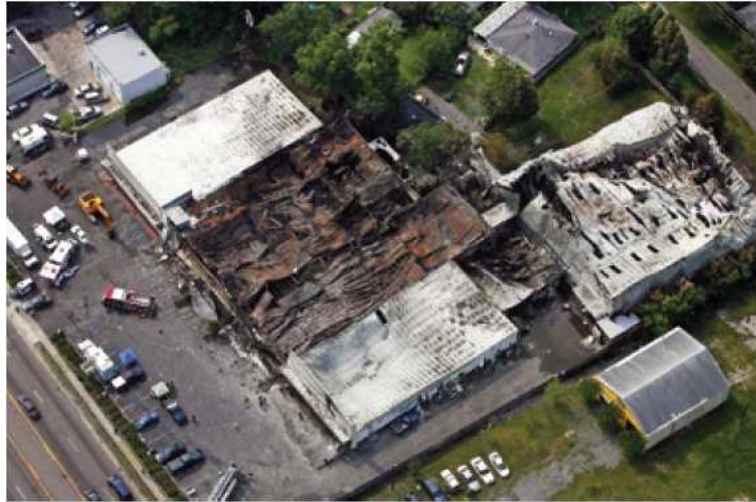
구획된 하역장 구역의 금속 지붕재는 부분적으로 붕괴하였고, 아직 타지 않은 목재 기둥 여러 개에 의해 지탱되고 있었다. 7시 51분경, 중앙 전시장 서쪽의 지붕이 중앙 전시장 안쪽으로 무너져 내렸다. 지붕난간과 전면부 벽체의 일부분이 매장 전면부의 주차장 쪽으로 무너져 내렸다. 화재는 중앙 전시장에서 계속해서 맹렬하게 지속되었고, 중앙 전시장의 지붕 전체가 전시장 바닥으로 무너져 내렸다. 화재 후 현장사진을 보면 중앙 전시장의 모든 가연물이 연소되었음을 알 수 있다.

[그림 6] 진화 후의 소파 슈퍼 스토어

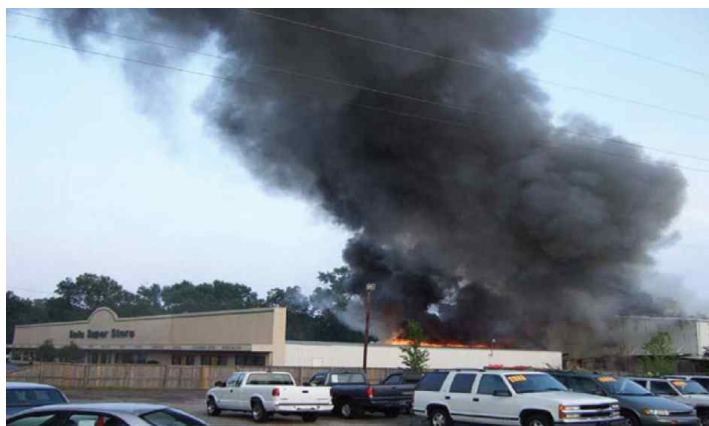
화재는 하역장 바깥 아스팔트위에 버려진 폐가구와 쓰레기 더미에서 시작되었다. 화재의 원인은 명확히 밝혀내지 못하였으나, 쓰레기 더미에서 발화한 점과

직원들의 흡연이 상시 있었던 점으로 볼 때 부주의하게 버려진 담배꽂초로 추정할 뿐이다.

[그림 7] 화재 초기 하역장에서 보이는 화염과 연기
