# 미국 가연성 금속분진 폭발/화재 사고분석

## 1. 일반 사항

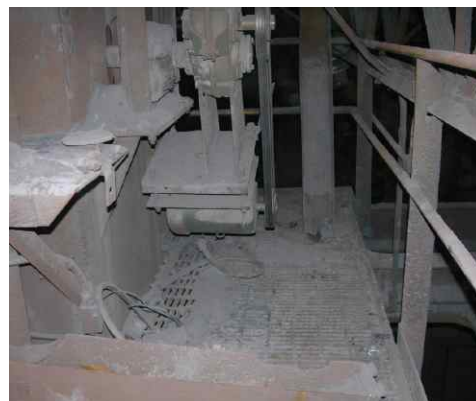
2011년 1월 31일 5시경 Hoeganaes공장의 근무자는 #12 승강식 운반기가 탈락되었다고 생각하여 기계분야 및 전기분야의 보수기술자에게 정비를 요청했다. 보수를 담당한 기술자들은 현장조사에서 벨트가 탈락되지 않았다고 생각하였고, 조정실의 근무자에게 모터를 재가동할 것을 요청했다. 승강기가 재가동되었을 때 장비의 진동으로 인해 미세한 금속분말이 공기 중으로 부유하였고, 이어 순간적으로 화재가 발생하였다. 미국 화학안전위원회의 사고조사 인터뷰 중 한 목

[그림 3] 1월 31일 화재사고 현장

조사관은 집진설비가 종종 고장나며, 이에 대한 보수가 즉각적으로 이루어지지 않고 있다는 사실을 발견했다. 실제로 한 운전원은 #12 승강식 운반기와 관련된 집진설비가 2011년 1월 31일 1차 사고가 발생할 때까지 약 7일정도 고장난 상태였다고 진술했다. 이로 인하여 미세한 가연성분진이 사고 지역에 전체적으로 누적되었고, 보수 중 승강기가 재가동될 때 진동에 의하여 분진이 부유되어 사고의 원인이 되었다.

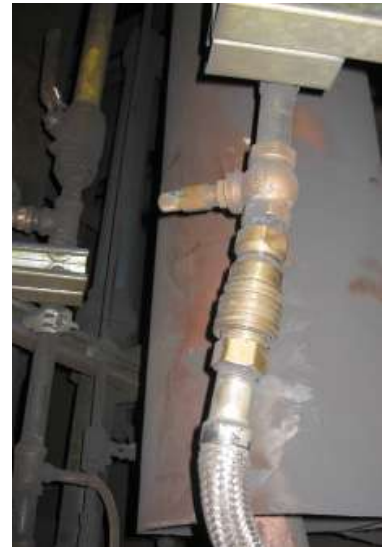
2차 사고 당시 Hoeganaes Gallatin공장에서는 연소로 개선작업이 진행 중이었다. 3월 29일 개선작업의 일환으로 Hoeganaes사의 엔지니어와 외부 공사업체 기술자는 점화기를 교체하고 있었다. 작업자들은 점화기를 교체한 후 점화기에 천연가스배관을 연결하는 작업을 남겨둔 상태였다. 엔지니어는 가스점화기의 접속부와 가스배관이 쉽게 연결되지 않자 연결부위에 망치질을 하였고, 이 때 소

[그림 6] 3월 29일 화재사고와 관련된 가스배관 연결부

2011년 3월 29일과 2011년 5월 27일 발생한 화재 및 폭발사고의 점화원은 기계적 불꽃에너지였을 것으로 추정된다. 실험에 의하면 금속간 마찰에 의한 기계적 불꽃에너지는 금속분말의 최소착화에너지 및 수소의 최소착화에너지(0.02mJ)보다 훨씬 높다는 점을 알 수 있었다. 실제로 3차 사고의 목격자는 도랑 덮개를 들어 올리는 중에 발생한 불꽃에 의해 수소가 폭발하였다고 증언했다.

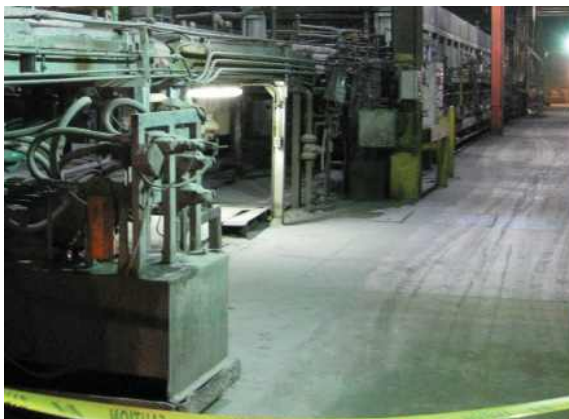
[그림 8] 5월 27일 사고 전 현장  
-도랑덮개 주위 금속분진 누적

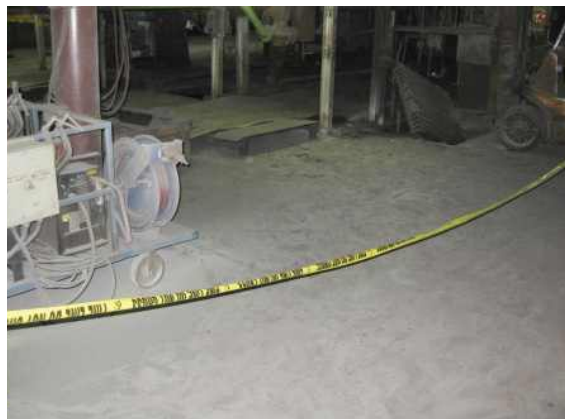
[그림 9] 5월 27일 사고 후 현장

누출된 수소가스가 폭발하는 순간, 과압으로 인하여 주변지역의 분진이 다량 부유되어 확산되었고, 이러한 분진에 다시 화재가 발생하였다. 다수의 목격자가 공기 중에 떠있는 불씨를 보았고, 이 불씨가 부유된 분진에 착화되어 화재가 발생하였다고 진술했다. 먼지와 연기 때문에 사고현장에서는 가시거리가 확보되지 않았으며, 한 증인은 손전등을 비춰도 약 1m 전방밖에 볼 수 없었다고 진술했다.

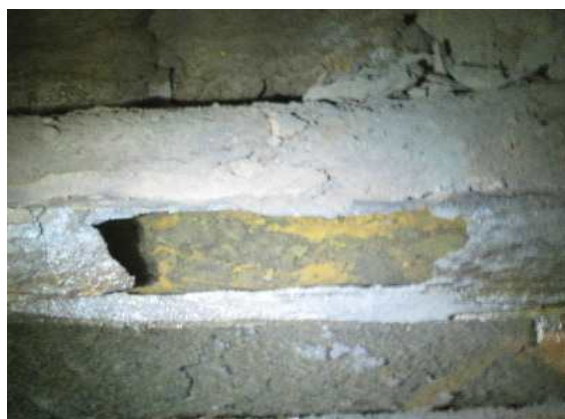
[그림 11] 5월 27일 사고 배관에서 발견된  
구멍

미국 화학안전위원회의 사고조사 인터뷰에서 목격자인 공정지역의 운전원은 도랑의 덮개가 지게차에 의하여 들어 올려지는 순간 마찰에 의하여 불꽃이 발생하였고, 이어서 강한 폭발이 있었다고 진술했다. 폭발이 발생한지 수일 후, 화학안전위원회 조사관은 도랑 내 설치된 수소이송배관에서 부식이 진행 중이었다는 것을 확인하였고, 배관에서 커다란 구멍(약 8cm×18cm)을 발견하였다. 조사관들은 그 구멍에서 수소가 누출된 것으로 추정하였다.

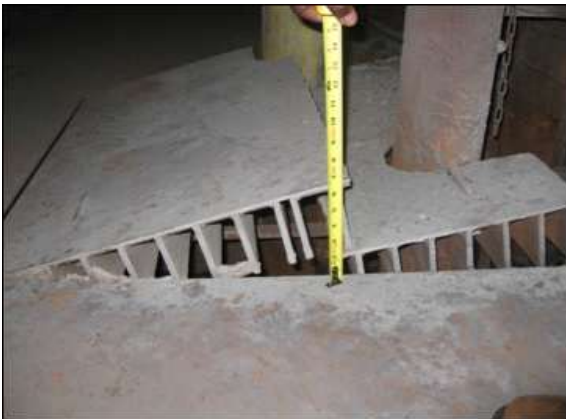
[그림 12] 5월 27일 수소폭발 이후 들러진 도랑 덮개

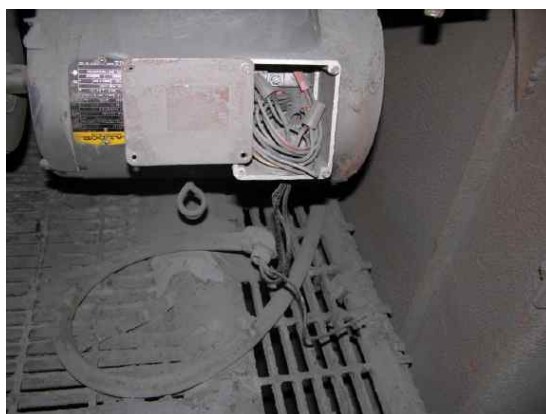
미국 화학안전위원회가 2010년 Hoeganaes사에서 실시한 금속분진의 가연성에 대한 실험을 분석한 결과, 2011년 1월 31일에 발생한 1차 금속분진 화재의 점화원은 기동모터의 아크(arc)일 것으로 추정하였다. 이 실험에서 공장에서 취급하는 대표적인 금속분말의 최소착화에너지는 500mJ보다 높은 것으로 나타났으나, 연속적인 아크(arc)에 의해 금속분말이 점화될 수 있는 것으로 분석되었다. 사고당시에 한 작업자는 현장에서 '전기적 음향(electric sound)'을 들었다고 증언했다. #12 승강식 운반기의 기동모터는 접지가 되어 있지 않았으며, 배선이 노출된 상태였고 모터에 전원을 공급해주는 전기배선이 모터의 접속배선함에 연결되지 않아서 방폭구조에 미흡한 상태로 노출되어 있었다. 또한 사고 시 분진 운과 모터가 인접한 위치에 있었다는 것을 볼 때 이 기동모터가 사고의 점화원일 가능성이 높은 것으로 추정된다.

[그림 14] 2011년 1월경 승강기 모터에 노출된 전선

선함 내부 양쪽에 아크 흔적을 발견하였다.

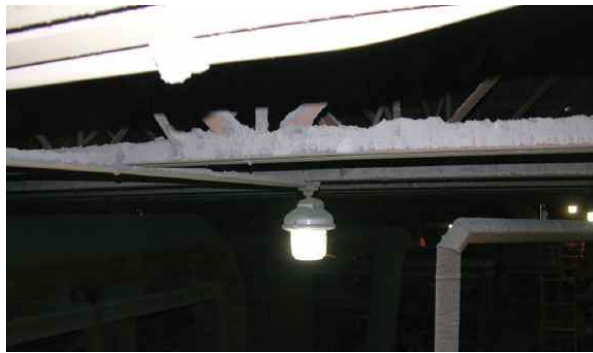
[그림 15] 2011년 2월 3일 Gallatin공장 내 분진 누적

그러나 Hoeganaes Gallatin공장에서는 다량의 금속분진이 설비로부터 누출되고 있어 위험물질의 통제가 이루어지지 않았다. 운송설비의 밀폐가 미흡하여 금속분진이 다량 누출되고 여기에 집진설비의 작동신뢰성이 부족하여, 공정지역 전체적으로 높은 장소에는 많은 양의 가연성 분진이 누적되고 있었다. 결과적으로 Hoeganaes Gallatin공장은 가연성 금속분진에 대한 공학적, 관리적 대책 수립이 미흡하였다.

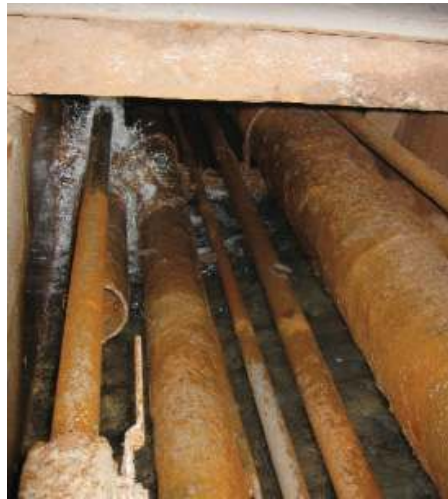
2011년 5월 27일 3차 사고 당시 도랑안에는 질소배관, 수소배관 등 많은 배관이 설치되어 있었다. 또한 도랑은 소둔로에서 사용되는 냉각수의 배수로 기능도 겸하고 있었다. 사고 당시 소둔로에서 배출된 뜨거운 물이 도랑 내 배관 위로 직접 쏟아지고 있었다.

[그림 16] 도랑 안의 부식된 배관

같은 도랑에 설치된 배관은 고온의 물에 노출됨에 따라 점진적 부식이 발생할 수 있으므로, 배관의 선정에 있어서 이러한 외부환경을 고려하여야 하며, 지속적인 유지보수가 필요하다.

그러나 Hoeganaes사는 도랑 안의 배관에 대한 정기적인 점검을 실시하지 않았다. 실제로 미국 화학안전위원회는 조사과정에서 수소가스 이송배관의 가스 누출 여부 와 배관의 부식상태에 대한 Hoeganaes사의 점검 및 보수이력을 발견하지 못했다. 게다가 Hoeganaes사는 가스누설사고 시 비상대응에 대한 문서화된 절차를 수립하고 있지 않았으며, 보수기술자가 가스누출에 대해 조사할 때 폭발성가스의 농도를 측정하고 조사를 실시하도록 규정하고 있지 않았다.

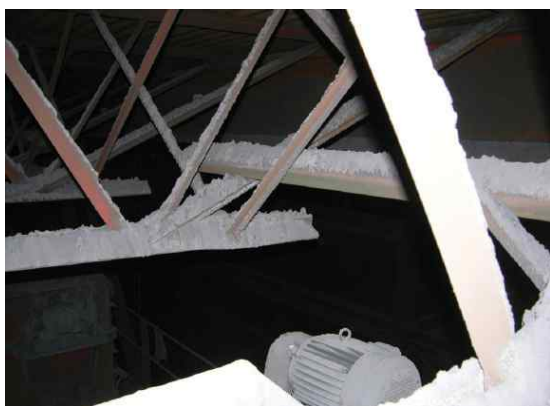
[그림 17] 서까래 위 금속분진

현장조사 시 조사관들은 공장 내 일부지역에 가연성 분진이 거의 10cm 가량 쌓여있고, 공기 중에는 분진이 부유하고 있는 것을 확인하였다. Gallatin공장에서 가연성 분진을 제거하기 위하여 진공흡입 청소를 실시하고 있으나, 그 효과는 크지 않았다.

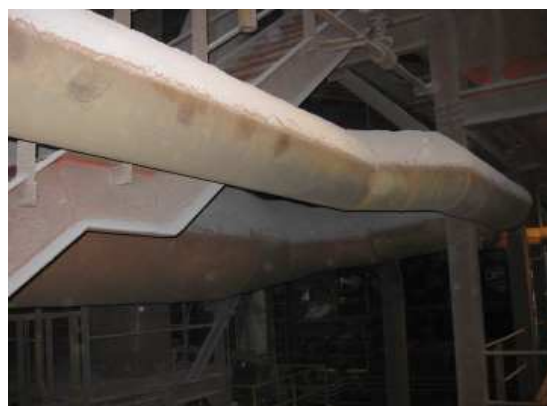
[그림 18] 공장상부 금속분진

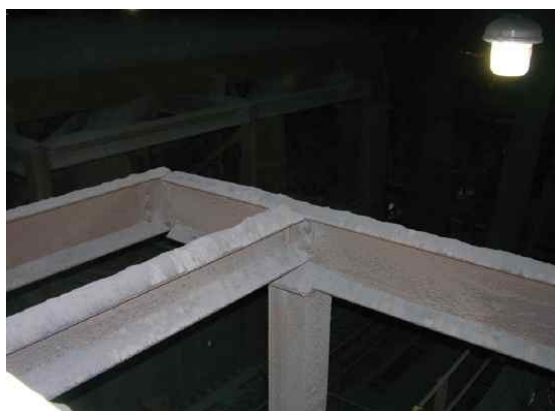
[그림 19] 구조물 위 금속분진

승강식 운반기와 컨베이어설비는 구획되어있지만, 이송설비의 구획이 미흡하여 가연성분진이 누출되고 설비에 전체적으로 쌓여있었다. 또한, 조사관은 백필터 설비에 사용된 백이 진동에 의해 흔들릴 때마다 가연성분진이 지속적으로 부유, 확산되고 있는 것을 발견했다. 가연성 분진을 제거하기 위하여 백필터설비는 가장 미세한 분진을 포집하도록 설계되었지만, 결론적으로 화재 및 폭발 위험이 매우 높은 설비가 된 것이다.

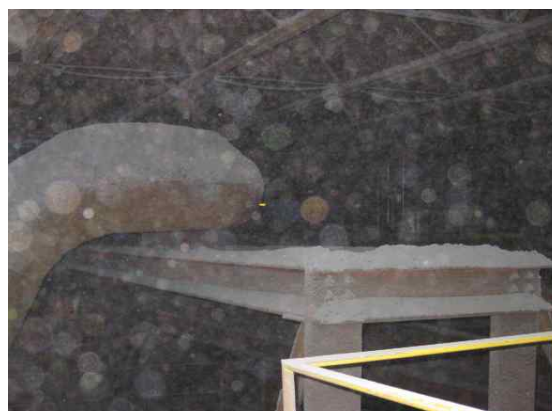
[그림 20] 사진에 찍힌 공기 중 부유 분진
