# 상하이 고층아파트 화재 사례와 고층건물 공사 중 화재안전대책

## 1. 상하이 고층아파트 화재사례

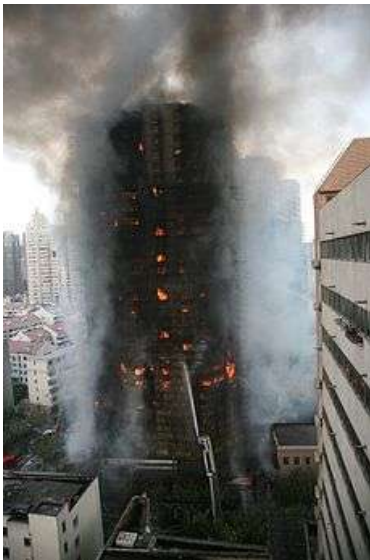
[그림 1] 화재 현장(불길에 휩싸인 아파트 건물)

중국 국무원의 화재조사에 따르면, 화재는 건물 안에서 이루어진 용접 작업 중 발생한 불티가 건축 구조물을 둘러싸고 있는 비계에 튀어 불이 옮겨 붙으면서 시작되었다. 이어 건물 외벽에 보온 재료로 사용된 다량의 폴리우레탄폼 등 가연성 자재가 급격히 연소하면서 화염과 다량의 유독성 가스가 건물 전체로 확산되면서 피해가 커졌다. 중국에서는 일반적으로 난연물질이 아닌 폴리우레탄폼이 단열재로 흔히 사용되는데, 이로 인하여 단열재가 연소할 때에 다량의 유독가스와 일산화탄소를 생성한다.

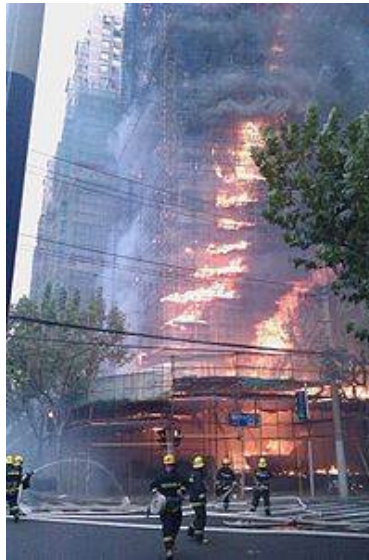
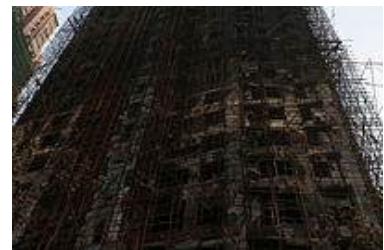
[그림 2] 진화된 후의 건물 외관

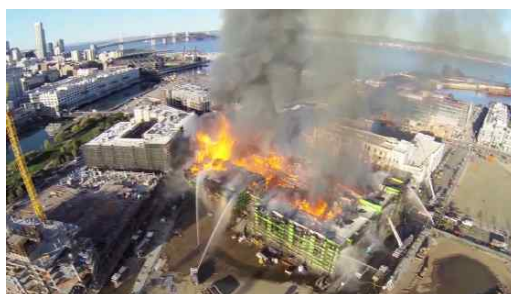
샌프란시스코 미션 베이의 172가구 규모의 아파트 공사 현장에서 대형 화재가 발생하여 이로 인해 9층까지 지어진 아파트의 5~9층이 붕괴되었다. 샌프란시스코 소방당국은 “화재가 용접 작업에서 튄 불꽃에 의해 발생한 것으로 추정하고 있다”고 밝혔다. 소방서는 건설 노동자들이 사고 당일 오후 3시 30분부터 4시 사이에 용접 작업을 끝냈다고 전했다. 하지만 이후 4시 56분에 화재 경보가 울

[그림 3] 샌프란시스코 화재 현장
