방콕 산티카(Santika) 나이트클럽 화재사례

본 글에서는 2009년 1월 태국 방콕에서 발생한 산티카 나이트클럽 화재 사례를 살펴보고자 한다.

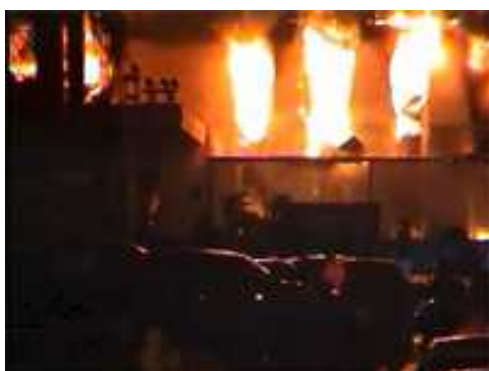
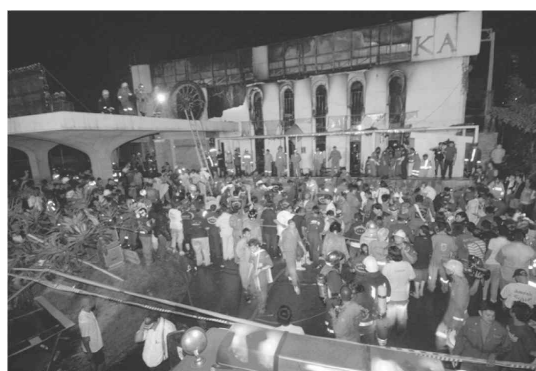
[사진] “Santika” 클럽 화재현장

보도된 바에 따르면, 무대에 설치된 불꽃장치에서 발생한 불꽃이 주위 천정의 가연성 물질에 옮겨 붙어 화재가 시작되었다.(그림 1 ㉕)

소방대는 화재신고 28분이 경과 한 후 도착하였고, 정전으로 조명이 모두 꺼지게 되었다. 무대조명이 설치되어 있던 거대한 원형 강철 구조물이 떨어지면서, 지붕의 일부가 함께 붕괴되었고 그 구멍을 통하여 연소가스와 연기가 빠져나가게 되었지만 동시에 유입된 공기로 인하여 내부에서는 연소가 강렬해졌다. 화재는 1시 15분경 잡히기 시작하여 1시 30분경 진화되었다.

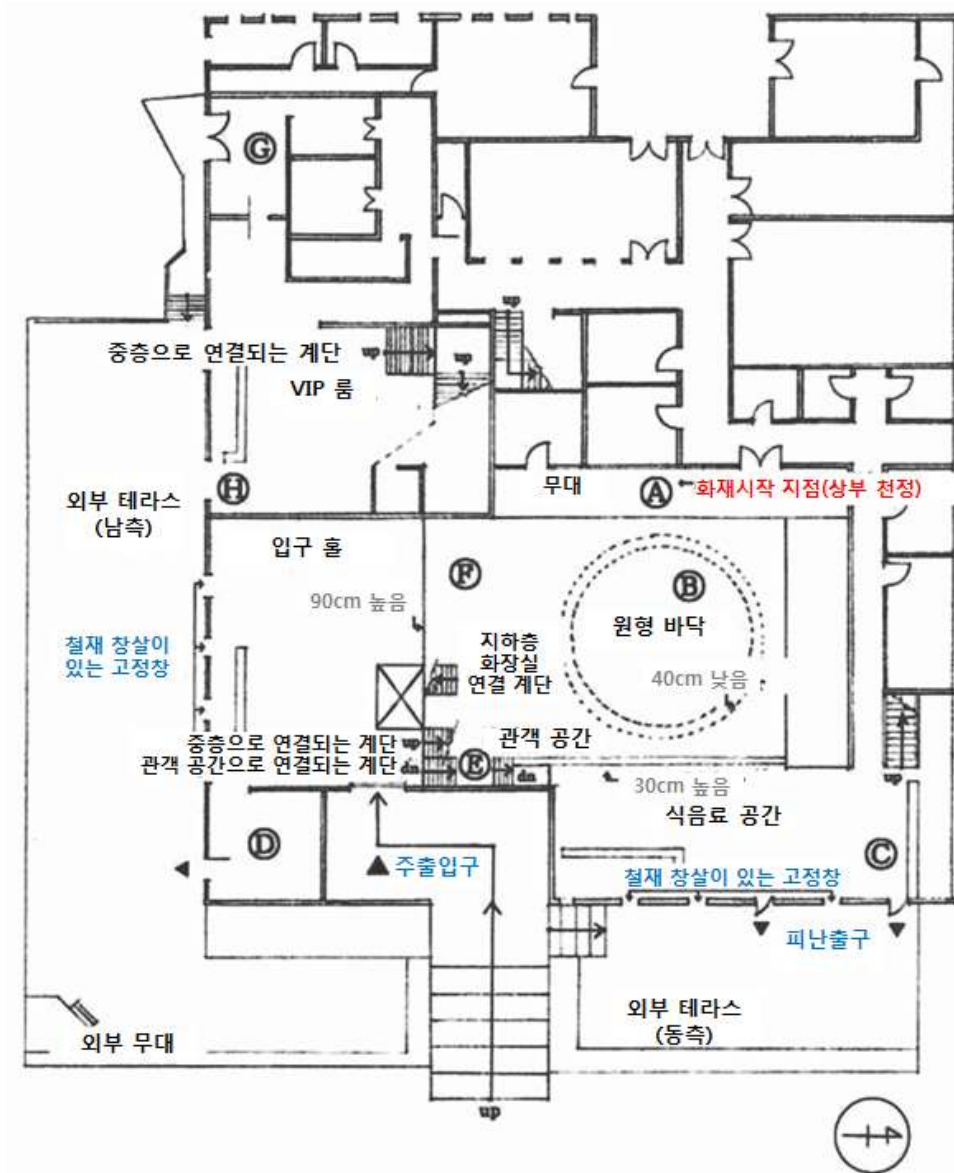
[그림1] "Santika" 클럽 1층 평면

2008년 12월 31일 밤에 “Santika” 나이트클럽 안에는 새해를 함께 축하하기 위해 흥분된 분위기의 커플과 그룹 등 400여명의 사람으로 가득 차 있었다(그림 1 ㉔). 그리고 클럽 남쪽 방향의 테라스에는 무대와 설 수 있는 공간이 있었다. 그래서 클럽 실내와 실외에는 거의 1,000명의 사람으로 붐볐다. 이렇게 완전히 꽉 차있는 상태에서 새해를 맞이하기 위한 카운트다운이 시작되었다. 무대에는 불꽃을 이용한 장치가 동작하기 시작했고 손님들도 폭죽을 받아가지고 있었다. You-tube에 게시된 동영상을 보면 화재가 발생하기 전에 폭죽의 반짝거리는 불꽃이 함께 움직이고 있는 것을 볼 수 있다.

주출입구 외에 관객 공간으로부터 동쪽 테라스로 갈수 있는 70 cm 너비의 피난구가 2개가 있었다.(그림 1 ㉠). 피난 경로로 이용될 수 있는 후방영역으로 통하는 무대 또는 무대 측면에서 연결된 복도가 있었지만, 화재가 발생한 방향에 위치해 있었다. 건물구조에 익숙한 관계인의 피난 유도가 없이는 무대 뒤쪽 방향의 경로를 통한 피난은 불가능했다.

주출입구 옆으로 남측 테라스와 이어진 로비로 들어가는 출입문이 있었다.(그림 1 ㉡). 몇몇 피난자는 이 경로를 통하여 피난하였고, 구조 활동 경로로 이용되었다.

그중 하나는 무대 뒤 VIP룸이었다. 평면에서 봤을 때 VIP룸과 입구 홀 또는 관객 공간 사이에는 벽이 있지만, 실제로는 VIP룸과 관객 공간 사이의 벽에는 왼쪽이 개방되어 있었다.(그림1 ㉔)

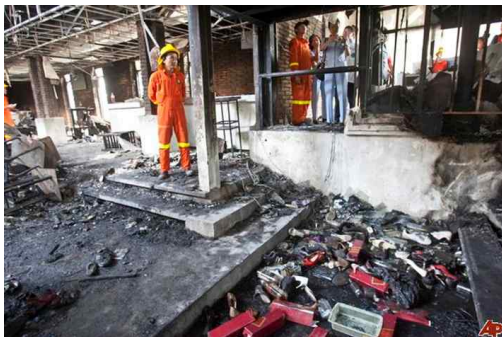
관객 공간의 창들은 높고, 폭은 약 70 cm 였다. 동쪽으로 6개의 창문들 사이에 2개의 출입문이 있었고 그것은 피난출구로 사용되었다. 다른 4개의 창문은 고정창이어서 창문을 깨고 피난하였다. 남쪽 방향에 있는 4개의 창은 모두 고정창이고, 철재 창살이 있어 피난경로로 사용되지 못했다.

요약하자면, 3개의 피난구(주출입구, 동쪽 테라스의 유리문 2개소)와 전면 출입문으로 이어지는 로비가 관객 공간에서 피난할 수 있는 유일한 피난경로였다.

[사진] 관객 공간으로부터의 피난경로

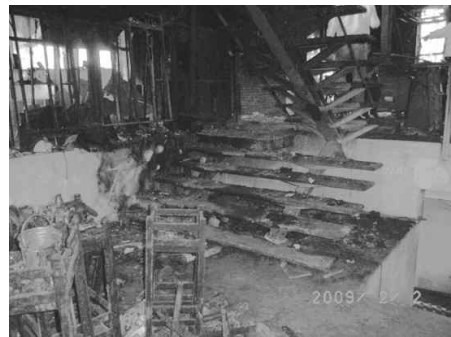
[사진] 관객 공간에서 입구홀로 연결되는 계단(그림1 E)

- (b) 관객 공간 중앙의 낮은 원형바닥 주위에 반원형으로 배치되어있던 테이블은 입구 홀로의 피난에 장애물이 되었다. 음료나 음식을 넣어두었던 작은 카운터들도 인접하여 함께 배치되어 피난을 방해했다.
- (c) 객석 공간에서 입구홀로의 피난을 위한 통행로는 중층으로 연결되는 계단에 의해 구조적으로 제한이 있었고 협소하였다. 평상시에는 충분한 공간이었을 수 있지만, 대규모 인원이 피난해야하는 상황에서는 병목현상이 발생할 수밖에 없었다.
- (d) 클럽에는 피난구유도등이나 비상조명이 거의 설치되어 있지 않았다. 정전이 되어 클럽 내부 조명이 꺼지는 상황에서 관객들은 피난경로를 찾을 수 없었다.
