구획 실 화재에서 플래시오버 이후에 다중 환기 개구부의 영향

Effects of Multiple Ventilation Openings on a Post-Flashover Compartment Fire

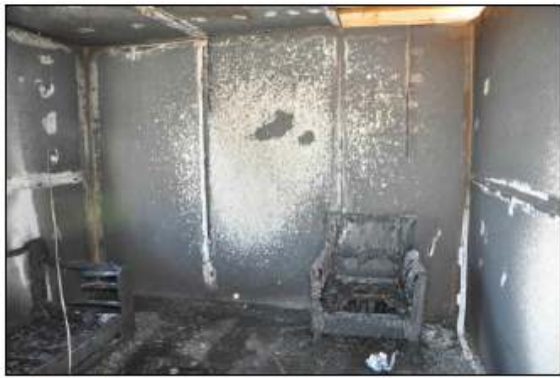
그림 6 (셀1)

카펫에는 화재 피해가 전반적으로 나타났고, 동측 벽체에 위치한 팔걸이의자와 출입문 사이의 카펫은 대부분이 소실되었다. 북측 구석의 카펫은 원형대로 남았다. 동측벽체에 위치한 팔걸이의자는 상부에서 하부까지 전체적으로 화재 영향을 받았고, 의자의 폴리우레탄 쿠션은 대부분이 소실되었다(그림 6). 동측 벽체는 바닥에서 천정까지 연기와 그을음으로 덮였고, 깨끗한 석고보드 패턴은 화재 진압 과정에서 무상의 노즐 방사에 의해 생성되었다(그림 6). 북측 벽체에 위치한 소파는 화재로 손상을 입었으며, 쿠션은 화재로 거의 완벽하게 소실되었다(그림 7). 발화한 소파의 동측에 있는 물질이 현저하게 더 많은 그을음과 심각한 손상이 있었다. 최초로 점화된 두 개의 쿠션이 있는

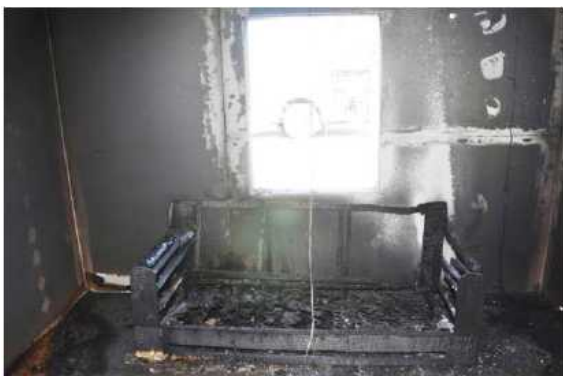
그림 7 (셀1)

는 바닥에서 천정까지 연기와 그을음으로 덮였고, 깨끗한 석고보드 패턴은 화재 진압 과정에서 무상의 노즐 방사에 의해 생성되었다(그림 6). 북측 벽체에 위치한 소파는 화재로 손상을 입었으며, 쿠션은 화재로 거의 완벽하게 소실되었다(그림 7). 발화한 소파의 동측에 있는 물질이 현저하게 더 많은 그을음과 심각한 손상이 있었다. 최초로 점화된 두 개의 쿠션이 있는

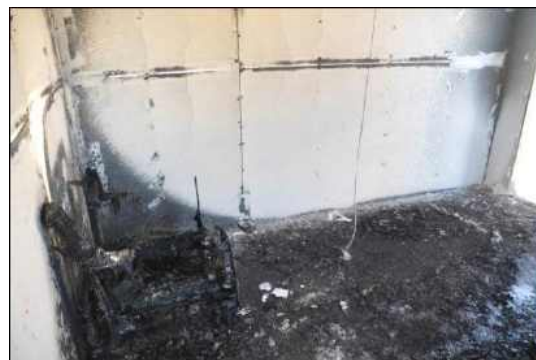
그림 12 (셀2)

이 셀에서는 카펫이 화재로 전반적으로 손상을 입었고, 출입문과 팔걸이의자 사이의 경로와 남측 벽에서 실 중앙의 커피 테이블까지의 경로가 거의 소실되었다. 출입문과 팔걸이의자 사이의 OBS판은 화재로 손상을 입었고, 출입문과 팔걸이의자 사이에는 불규칙한 연소 패턴이 생겼다(그림 12). 의자의 남측면 있는 물질은 심하게 손상시킨 불에 의해 팔걸이의자는 부분적으로 소실되었다(그림 13). 팔걸이의자의 북측 바닥에서 시작하여 동측 벽체의 석고보드 벽체에 깨끗한 연소패턴이 커다랗게 V자 형태로 있고, 팔걸이의자 상부의 천장으로 연소 확대되었다(그림 14). 북측 벽체의 소파는 화재로 고르게 손상을 있었으며, 깨끗한 연소 패턴이 소파의 동측의 발화지점에서 관찰되었다(그림 15). 그 깨끗한 연소패턴은 바닥으로부터 약 1.22m(48inches)까지 확대되었다. 서측 벽은 연기와 그을음으로 바닥에서 천정까지 덮여있고, 사무실 의자는 화재로 소실된 북측에 있는 등받이 일부분 화재로 손상을 입었다. 출입문의 남쪽 면에는 벽체의 약 0.91m(36inches)까지 연장된 깨끗한 연소 패턴이 관찰되었으며, 구획실의 남쪽 벽으로 연결되어있다. 깨끗한 연소패턴은 출입구와 연결된 남쪽 벽체에 바닥에서 천정까지 있고, 팔걸이의자 남쪽 벽체의 길이방향을 따라 계속되었다(그림 16). 천정에는 출입구에서 시작한 폭이 약 2.44m(96inches)의 깨끗한 연소 패턴이 천정에 있고, 실의 동측벽체까지 확대되어있다.

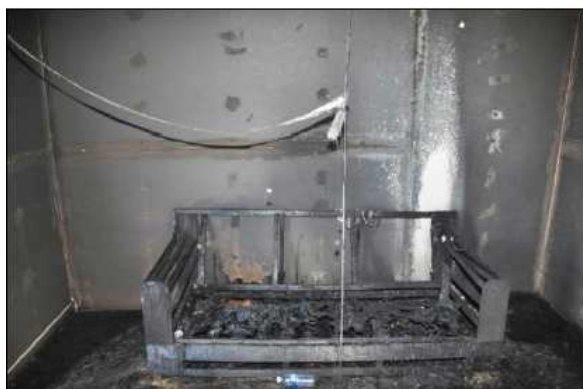
그림 23 (셀3)

플래쉬오버 전에 발화지점 근처에 높은 초기 온도와 열유속이 있었다. 플래쉬오버 발생 이후에 신선한 공기가 고온 가스와 화염이 혼재되어 출입문 전면에서 높은 온도와 열유속이 있었다. 화재손상과 화재패턴은 셀1에서 관찰되었다. 셀1은 화재로 창문과 출입구가 개방되었다. 화재 손상과 패턴에서는 셀3에서의 손상과 패턴과 매우 유사하다. 이 두 가지의 셀에서 깨끗한 연소 패턴은 발화지점(그림 23)과 출입구에 인접한 남측 벽(그림 24)에 나타났다. 셀 1과 셀3에서 팔걸이의자와 소파가 가장 심하게 손상되었다.(그림 25)
