용접(용단)작업 화재사례 및 예방대책

글 이흥수 KFPA 부설 방재시험연구원 화재조사센터 대리

4. 용접(용단)작업 화재사례

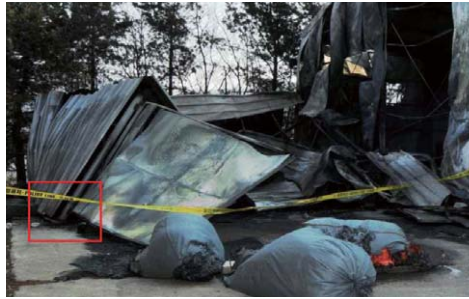
[사진 1] 화재가 발생한 창고

화재는 파지를 저장하는 창고에서 발생하였으며, 당시 창고에서는 출입문을 설치하기 위한 아크용접작업을 실시하였다. 목격자에 의하면 용접작업은 약 3시간 동안 계속되었으며, 출입문 설치작업을 종료하고, 주변을 정리하는 과정 중 창고의 내측에서 최초로 화염이 목격되었다고 한다.

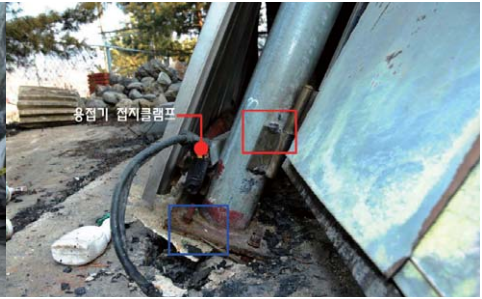
[사진 2] 사진 1의 □부분

화재가 발생하기 전 창고에서는 출입문을 설치하기 위한 용접작업을 실시하였으며, 창고의 전면 및 각 출입문 주위에는 아크용접을 실시한 흔적이 남아있다. [사진 2]는 창고의 전면 출입문 및 주위부분의 상황이며, 집지클램프 등 용접작업의 흔적이 보인다.

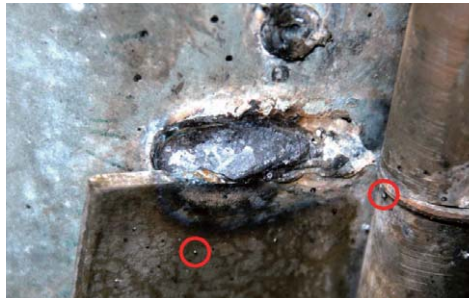
[사진 3] 사진 2의 □부분

[사진 3]은 출입문의 경첩에 대하여 아크용접을 실시한 흔적이며, 용접부위 주변에는 불티가 비산하여 금속면에 고착되었음을 알 수 있다. [사진 4]

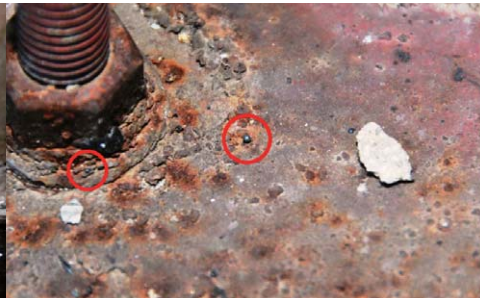
[사진 4] 사진 2의 □부분

는 용접부위 하부로 비산된 용접불티의 흔적으로서 작업 중에 불티가 주위로 비산했음을 알 수 있는 증거이다.

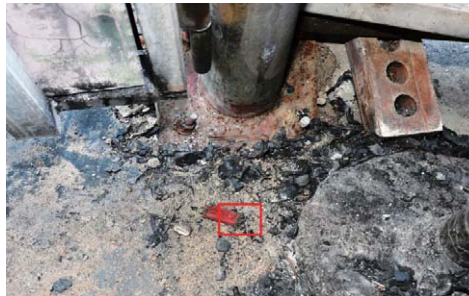
[사진 5]는 출입문의 내측부분의 상황을 보여주고 있는 사진으로서, 사진만으로는 점화원으로 작용할 만한 특이사항이 보이지 않는다. 하지만 [사진 6]에서 보이는 자석 적출법을 통해 비산된 용접불티·불

[사진 5] 출입문의 내측부분의 상황

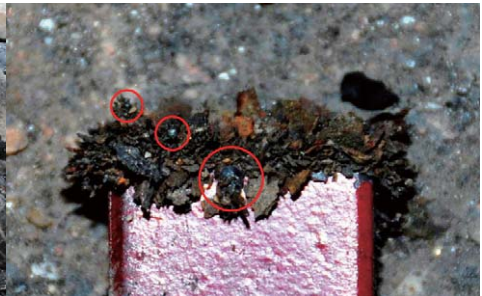
[사진 6] 사진 5의 □부분

똥의 흔적을 찾아낼 수 있었으며, 이와 같은 사실을 통해 용접작업 부위에서는 스파터 현상이 많이 발생했음을 알 수 있다. [사진 6]의 ○표지 안에 있는 물질은 용접불티·불똥의 흔적이다.

일반적으로 용접불티의 비산거리는 무풍 시 약 11m에 해당하기 때문에 용접작업 부위가 아닌 다소 이격된 부분에서도 화재가 발생할 수 있으며, 용접작업부위에서 약 6~7m가량 이격된 창고 후면에서 최초로 화재가 발생하였다는 목격자의 설명, 동 부분에서 화재 진압

의 흔적이 보이는 점, 용접불티·불뚝은 적열 시 약 520~1,400℃인 점 등을 종합하여볼 때 발화원인은 용접불티·불뚝의 비산에 의한 착화로 판단할 수 있다.

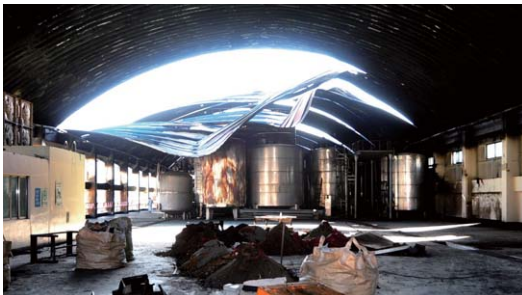
화재는 공장의 지붕에서 발생하였으며, 당시 공장에서는 지붕을 철거하기 위한 가스절단 작업을 실시하였다. 절단작업의 시작과 함께 지붕의 마감재로 사용된 발포우레탄이 착화되었으며, 그로 인해 지붕 마감재가 전소되고 주위의 기계설비가 화재로 인하여 열변형 피해를 입은 사고이다.

[사진 7] 화재가 발생한 공장

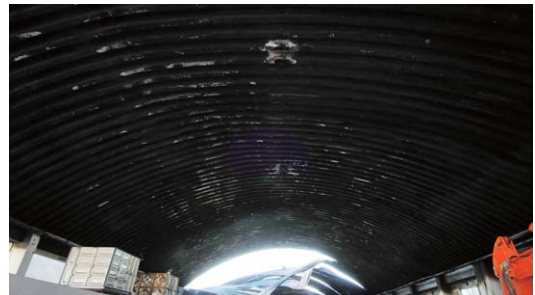
공장에서는 지붕을 철거하기 위하여 가스절단 작업을 실시하였으며, 절단작업의 시작과 함께 지붕 내 측에 마감재로 사용된 발포우레탄이 토치화염에 의해 착화되어 화재가 발생하였다. [사진 8]은 화재가

[사진 8] 전소된 지붕 마감재(발포우레탄)

발생한 공장의 지붕이며, 화재로 인하여 전소된 상황임을 알 수 있다.

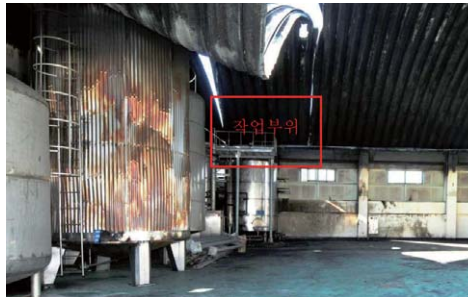
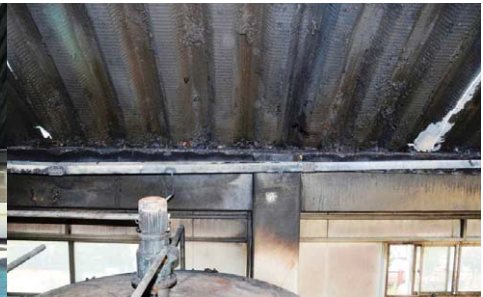
[사진 9]와 [사진 10]은 가스절단 작업을 실시한 작업부위 및 주위부분의 연소상황이며, 동 부분은 전소된 상태로서 가스절단의 흔적은 남아있지 않은 상태이다.

[사진 9] 가스절단 작업부위 및 주위부분

[사진 10] 사진 9의 마부분(작업부위)

가스절단은 사전에 절단하려는 재료(강 또는 합금강)를 약 850~900℃로 예열하는 것이 일반적인 공작법이며, 이러한 예열과정을 행한 후 고압의 산소를 불어내어 재료의 예열부위를 절단하는 것이 가스절단의 원리이기 때문에 이와 같은 순서로 작업이 행하여 질 경우에는 예열불꽃에 의해 발포우레탄이 착화되어 화재가 발생하게 된다.

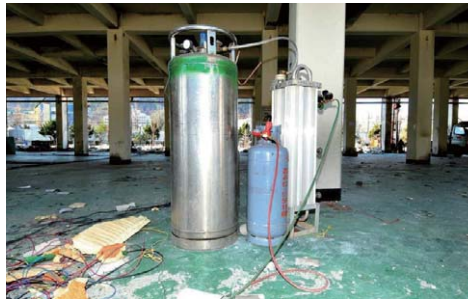
[사진 11]은 가스절단 작업이 실시되었음을 알 수 있는 산소용기와 LPG용기이며, [사진 12]는 가스절단 작업장으로 유도되었던 가스공급용 호스가 바닥으로 떨어진 흔적으로서, 화재로 인하여 호스 중간부분이 연소되어 절단된 상태이다.

[사진 11] 산소용기와 LPG용기

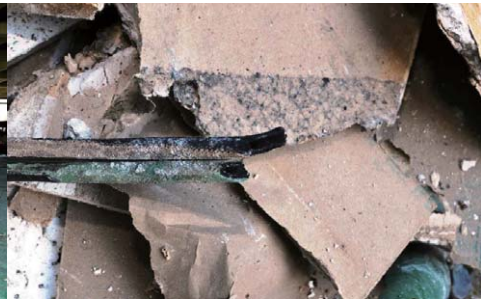
[사진 12] 연소된 가스공급용 호스
