# 제지공장 화재분석 및 예방대책

글 최진만 경기오산소방서 구조대장

- (1) 발생 일시 : 2012년 2월 12일 11:07
- (2) 장 소 : 경기 오산시 ○○제지공장
- (3) 건물 현황 : 조립식 샌드위치패널 1동 2층, 15,705㎡
- (4) 화재 원인 : 기계적 요인(컴프레서 순환불량)

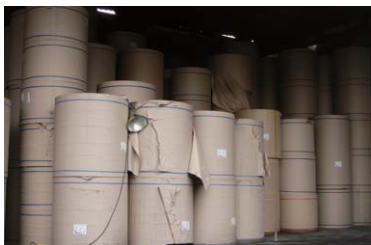
[사진 1] 원통형 골판지원단

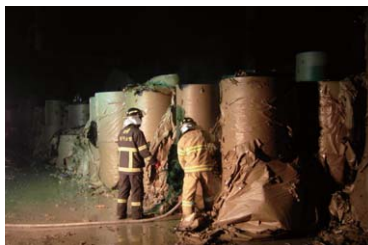
[사진 2] 원단 해체작업

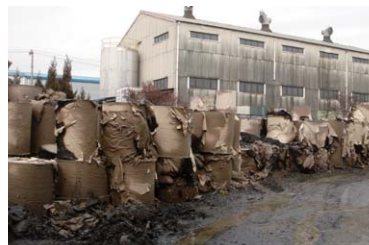
[사진 3] 탄화된 원단 잔해

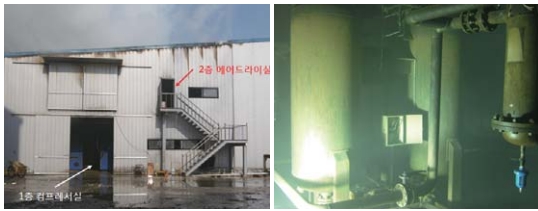
[사진 6] A동 컴프레서실 전경 [사진 7] 2층 에어 드라이실 내부 모습

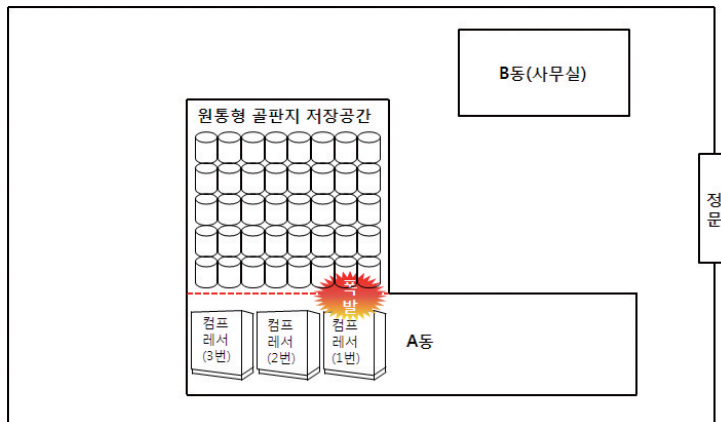
[그림 1] 발화지점 건물구조 평면도

화재가 발생한 A동은 조립식 샌드위치패널 구조로 1층에 컴프레서실과 골판지 저장 공간이 격벽을 사이(평면도 점선)에 두고 맞붙어 있는 구조로 되어 있었다. 컴프레서는 모두 3대가 설치되어 있었는데 운전 중 발생한 내부 온도를 외부로 배출시키기 위한

배기 덕트 배출구를 설치한 곳이 공교롭게도 격벽을 사이에 둔 골판지 저장 공간이었다.

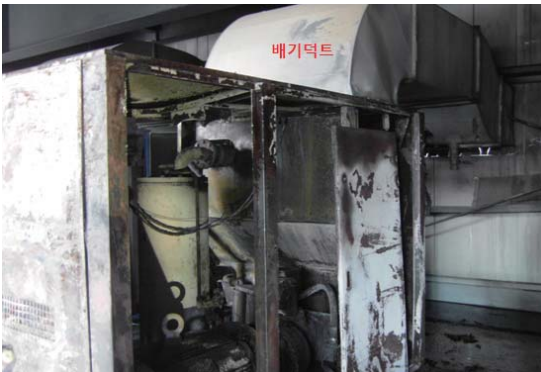
3대의 컴프레서 중 1번 컴프레서만 연소된 형태로 나타나 확인해 보니 냉각쿨러 및 냉각오일배관, 배기모터가 압력에 파손된 형태로 나타나 냉각쿨러 순환불량에 따른 압력파가 하나의 시스템으로 형성된 배관라인을 타고 냉각쿨러 및 모터, 냉각오일배관에 동시다발적으로 영향을 미쳐 과압이 걸리면서 터져 나가면서 이때 발생한 불꽃이 배기 덕트를 타고 원단창고로 넘어가 착화된 것으로 조사되었다.

[사진 8] 1번 컴프레서 연소형태

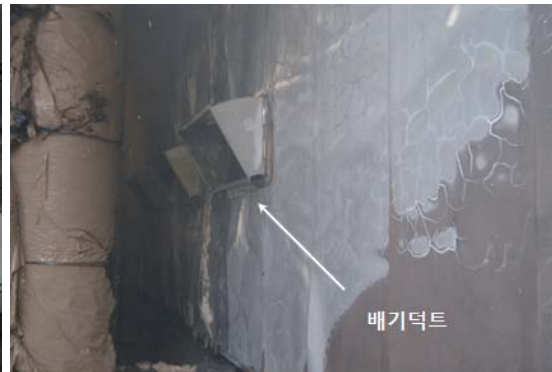
[사진 9] 골판지 저장공간으로 연결된 배기덕트 배출구

안전거리를 반드시 확보하여 관계자 외에는 출입에 제한을 둘 필요도 있다. 컴프레서에서 빠져 나가는 배기덕트 배출구 쪽으로 다량의 골판지를 보관해 놓은 것은 근본적으로 컴프레서의 설치장소가 부적절했다고 볼 수밖에 없다.

컴프레서와 같이 소음이 심한 기계는 옥외 독립된 공간에 설치하는 것이 가장 바람직스럽다. 공기를 압축하기 위한 신선한 공기는 들판처럼 개방된 곳일 수록 효과적이며 독립된 건물이라면 운전 중에 발생하는 소음과 충격 등으로부터 안전할 수 있기 때문이다. 불가피하게 옥내에 설치하는 경우라면 일정한
