전기콘센트 접촉불량 화재 재현실험

이흥수 / 화재조사센터 대리

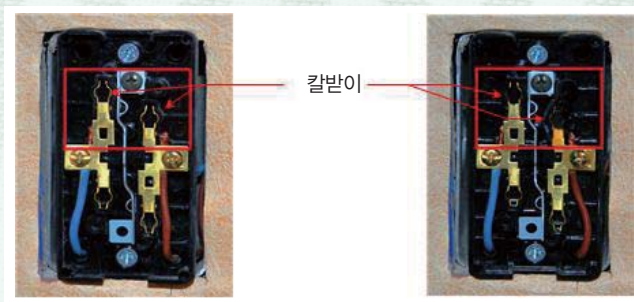
전기회로에는 수많은 접속부가 존재하고 있으며, 그러한 전기접속의 목적은 도체와 도체 간에 전류가 흐를 수 있는 전로를 형성시켜주는 것으로, 도체의 접속에서는 자유전자가 접촉계면을 통하여 도체와 도체 사이를 얼마나 자유로이 이동할 수 있는지가 접속부분의 중요한 열쇠가 된다. [그림 1]과 같이 콘센트는 일반적으로 칼반이 부분에 플러그의 칼날을 접속시키며 전로가 형성되는데, 사용자의 잦은 사용과 그릇된 사용방법 등으로 칼반이의 탄성이 저하되면 [그림 2]와 같이 칼반이의 접속부에서는 소성변형이 일어나게 되어 느슨해진 상태에서 플러그의 칼날부분과의 접속이 불량하게 된다. 그 결과 접속부의 점접에서는 접촉저항이 증가하여 국부적으로 발열하게 되고, 지속적인 발열로 인해 주위 가연물로 착화되어 화재가 발생하게 된다.

[그림 1] 정상적인 콘센트의 내부

[그림 2] 접촉불량으로 변형된 콘센트의 내부

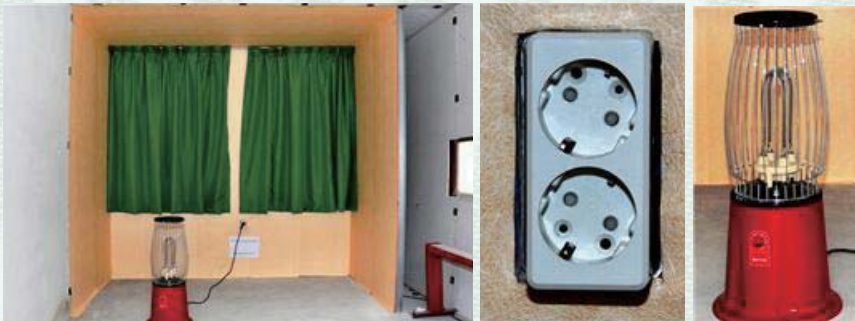
[그림 3] 실험장치(좌측부터 세트장, 접지노출2구 콘센트, 전기스토브)
