## 시크노래타운 화재사례 및 대책

글 김인태 한국화재보험협회 계몽홍보팀장, 공학박사

## 3. 화재사례

- 일 시 : 2012. 5. 5. 20:52~22:02
- 장 소 : 부산진구 부전동 시크노래타운 (3층)
- 인명피해 : 27명(사망9, 단순연기흡입18)

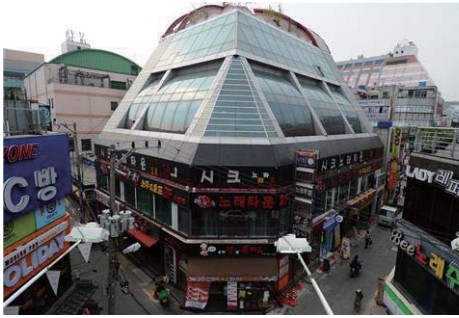
[그림 1] 화재 건물 전경

사고가 발생한 건물은 2003년 2월 사용 승인 되었는데 지상6층, 지하2층, 연면적 3,987.2㎡로서, 철골철근 콘크리트 기둥에 슬래브 지붕 구조이며, 4층 이상 층은 유리 벽으로 되어 있었다. 건물전체에 옥내소화전, 자동화재탐지설비, 비상방송장치가 설치되어 있었고, 발화장소인 시크노래타운에는 비상구가 3개 있었으며, 영상음향차단장치, 피난기구, 비상벨, 휴대용비상조명등이 있었다.

[그림 1]에서와 같이 변화가 골목에 위치하고 있으며 대부분 주점으로 사용하고 있다. 층별 용도 및 면적은 <표 1>과 같다.

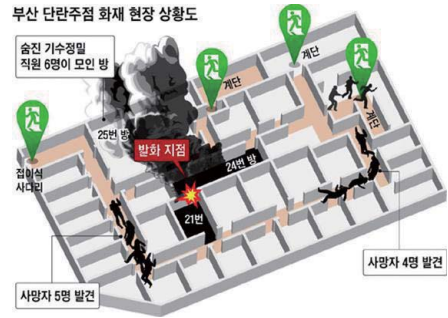
[그림 2] 화재현장 사망자 발견 지점

시크노래타운 카운터 측 24번 방에서 처음 연기가 발견되었으며, 소화기로 불을 끄려고 하였으나 순식간에 확대되어 초기 진화에 실패하였다. 이후 24번 방과 21번 방에서 확대된 화염 및 연기에 의해 주출입구로의 피난이 어려워졌으며, 짧은 시간 안에 피난이 불가능한 상태가 되었다.

사고 현장은 [그림 2]에서와 같이 양쪽에 내부 통로가 있으며 전체 26개의 방이 있었는데 이중 2개의 방은 불법으로 개조하여 사용하고 있었던 것으로 밝혀졌다. 특히, 비상계단과 연결되는 부속실을 1번 방으로 개조함으로써 외부에서는 비상구 확인이 어려워 실질적으로 사용할 수 없게 되어 있었다. 따라서 1번 방 앞에 위치한 25번방의 손님들은 연기가 발생하고 있는 24번 또는 21번 방을 지나게 되어 있어 피해가 커지게 되었다.

이번 사고로 외국인 3명을 포함하여 9명의 사망자가 발생하였는데, 천장의 피해가 심하게 나타나고, 화재가 급격히 확산된 점을 미루어 밀폐된 공간에서 상당부분 화재가 성장된 이후 발견된 것으로 보인다.

주출입구와 인접한 방에서 화염과 연기가 발생하여, 주출입구와 인근 비상구(2개소)의 피난통로가 차단되었으며, 주출입구 맞은편 비상구 피난전실이 방으로 개조되어 피난통로로 사용되지 못하였다.

이번 사고를 계기로 관계 기관에서는 노래방에 대한 특별조사를 실시하는 한편, 자율 안전관리를 강화하고 있다. 제도적 개선대책으로는 주 출입구 반대편에 비상구 설치, 연기 배출구 및 스프링클러 설치 강화, 칸막이 등의 불연화, 소파 등은 방염제품 사용, 영상
