목재의 저온발화 사례

글 이승훈 서울지방경찰청 과학수사계 화재폭발조사팀

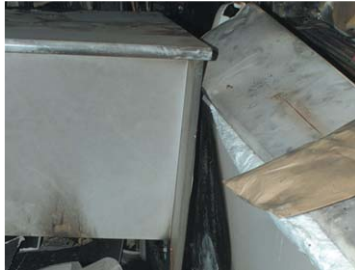
첫 번째 사례는 심야전력을 이용한 축열식 온풍히터와 책상의 한쪽 면이 접하고 있는 상태로 장시간 방치되면서 파티클 보드 재질로 만들어진 책상의 측면이 탄화되면서 화재가 발생하였던 사례이다. 또한 책상의 내측에는 책이 담긴 종이박스가 쌓여져 있어 더욱 축열조건이 양호한 상태였다. 실험(박영민, 문용수, 2006)에 의하면 심야전력을 이용한 축열식 온풍히터의 표면을 1회용 기저귀가 담긴 종이박스 등으로 축열하였을 때 최고온도 171℃로 목재의 발화점에는 훨씬 못미치는 온도였으나, 이곳에서 화재가 발생하였다. 현장을 조사하였을 때 책상의 측면에서 장시간 혼소과정을 거친 후 출화하였던 흔적이 식별되고, 그 외 발

화원으로 작용하였다고 볼만한 시설 및 기구, 조건이 발견되지 않으므로 이 사건은 저온 발화현상에 의해 화재가 발생한 것으로 판단할 수 있었다.

[그림 2] 책상과 히터의 접촉상태, 접촉되었던 상태였으나 소화과정에서 변형된 모습

[그림 3] 책상의 연소형태와 히터의 열변형 흔적을 비교해 보면 당시 밀접한 거리에서 연소되었다는 것을 증명할 수 있음.

[그림 4] 히터 표면의 변색흔적 등 / [그림 5] 책상 측면의 연소형태

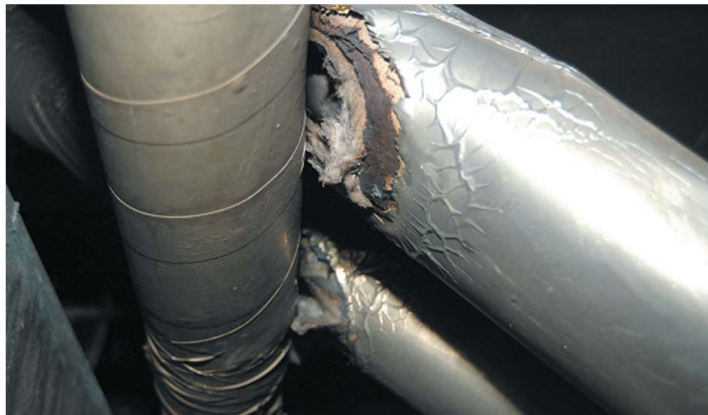
[그림 6] 온수배관이 교차 접촉되는 2개소의 단열재가 각 부분적으로 탄화되어 있다.

파이프 내에는 고압보일러에서 가열된 약 150℃의 물이 흐르고 있었다. 탄화된 부위는 고온의 배관이 서로 교차하면서 접촉되었으므로 다른 접촉되지 않은 부위에 비하여 축열조건이 양호하며, 발생하는 열을 상호 공유하게 되므로 온도가 더욱 높았을 것으로 판단할 수 있다. 그러나 단열재가 탄화되기 전 이 파이프의

열원은 내부를 통과하는 150℃ 가량의 물이었으며, 외부 대기에 의한 냉각에 의해 실제로는 더욱 낮은 온도를 유지하고 있었을 것이므로, 이 온도로는 일반적인 가연물의 발화점에 이르는 것이 불가능하다. 그럼에도 불구하고, 파이프의 단열재가 탄화된 것은 단열재의 여러 층중에 셀룰로오스 물질의 테이프로 감싸있는 상태였으며, 이 셀룰로오스 물질이 산화발열 현상에 의해 탄화된 것이다. 만일 단열재 표면에 충분한 반응물질과 가연물이 존재하였다면 이곳에서도 충분히 화재가 발생할 수 있었을 것이다.

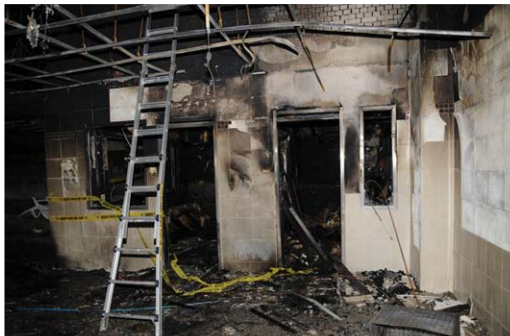
[그림 7] 사우나실의 입구 - (좌) 습식사우나, (우) 건식 사우나
화재는 건식사우나에서 시작되었음.

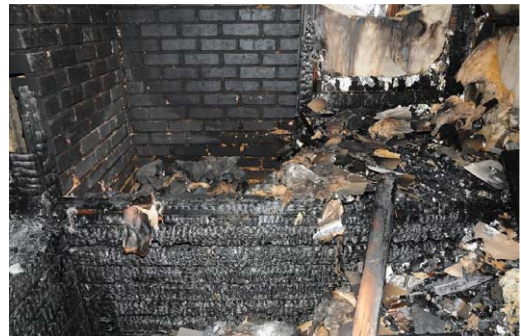
[그림 8] 사우나실 내부 - (좌) 히터, (우) 소화기가 있던 장소

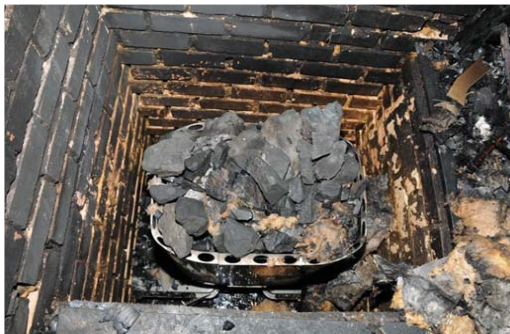
[그림 9] 사우나실의 열원인 시즈히터 위에 돌이 올려져 있는 상태임.

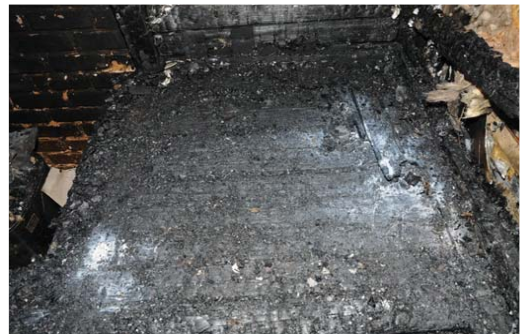
[그림 10] 소화기가 위치한 장소에서 소화기 분말이 발견됨.

소화분말의 위치를 통해 초기진압장소 즉 발화부일 가능성이 높다는 것은 알 수 있었지만 점화원과 관련 하여서는 특이할 만한 흔적을 발견할 수 없었다. 이곳에서 저온발화에 의해 화재가 발생하였다는 것은 남탕 사우나를 확인하면서 알 수 있었다.

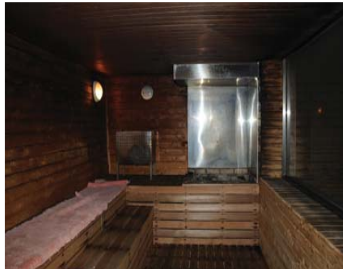
[그림 11] 남탕 사우나의 모습 : 숯이 담긴 스테인리스 용기에서 부분적인 수열변색 흔적이 관찰된다.

남탕에 설치된 스테인리스 숯통은 벽면 목재 마감재에 밀착되어 위치하고 있으며, 히터 방향에서 부분적인 수열변색흔적이 관찰되었고, 사우나실 목재의 못이 박힌 부분에서 대부분 깊은 탄화흔적을 발견할 수 있었다.

이 현장에서는 남탕 건식사우나를 관찰하였을 때 장기간에 걸친 가열로 인해 못이 박힌 부분에서 숯에 가까운 상태로 탄화된 흔적이 식별되는 점, 숯이 담긴 스테인리스 상자에서 부분적인 수열변색흔적이 식별되는 점을 근거로 숯의 산화발열 현상에 의해 표면연소가 진행되고, 그 열이 스테인리스 용기와 접하고 있던 벽면의 마감재에 전달되어 화재가 발생한 것으로 결론을 지었다. 숯은 이미 탄화된 물질이므로 목재에 비하여 연소를 개시할 수 있는 가능성이 더욱 높은 물질이다. 또한 숯은 표면연소를 진행하는 동안에도 연기나 취향이 발생하지 않기 때문에 벽면 마감재에 착화되기 전까지는 계속해서 발견되지 않을 가능성이 높다. 실제로 남탕에서 발견된 스테인리스 용기는 이미 오래전에도 같은 이유로 내부에서 연소가 일어났었음을 증명해 줄 수 있을 것으로 사료된다.

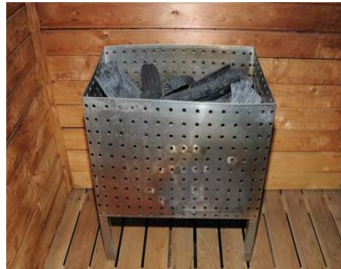
[그림 12] 히터방향으로 수열변색흔적이 관찰된다.

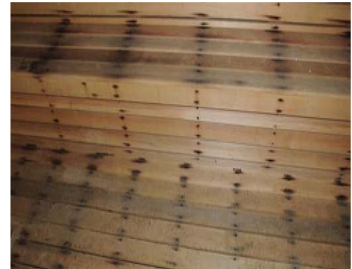
[그림 13] 사우나 의자의 못이 박힌 부분에서 보이는 탄화흔적들이 관찰된다.
