# 건축물 붕괴사고 주요 사례 및 예방대책

글 이철주 KFFA 조사연구팀 과장, 건축구조기술사

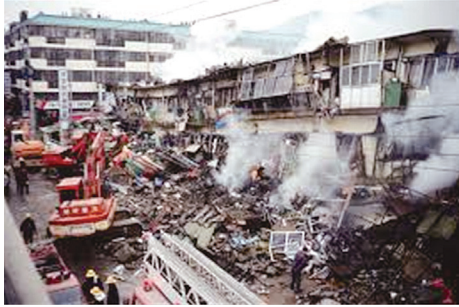
상가 1층에서 발생한 화재로 1시간만에 건물이 붕괴한 사고로, 사고초기에는 화재로 인한 LPG폭발로 건물이 무너졌다는 주장이 제기되었으나, 가스 용기가 파손되지 않은 점 등의 현장 상황으로 보아 가스 폭발은 일어나지 않은 것으로 알려졌다. 또한 철근콘크리트 내화구조의 건축물로 화재로 인한 열기로 구조물이 약해질 수 있으나, 대연각호텔 화재와 부산 대야호텔 화재 시 수시간 이상 연소되었으나 붕괴되지 않은 점에서 화재가 직접적인 붕괴원인이 아닌 것으로 보고되었다.

우암상가 APT는 당초 지하 1층, 지상 3층으로 허가 후 건물을 시공하면서 자금 난으로 건축업자가 3회 이상 경질되었고 그때마다 무리한 설계 변경과 4층, 옥탑의 증축으로 기둥, 기초 등에 대한 건물하중이 증가된 상태로 조사되었다.

붕괴현장에서 시료를 채취하여 시험한 결과, 굵고 푸석한 황색 자갈 등의 불량골재가 사용되었으며, 콘크리트 구조체에 나무조각 등 이물질이 다량 함유된 시공불량 상태로 기둥과 보의 설계기준강도는 150kg/cm<sup>2</sup>이나, 시료 시험결과 평균 압축강도는 112.9kg/cm<sup>2</sup>로 조사되었다.

보의 스티럽은 보춤의 3/4 또는 45cm 이하의 간격으로 설치되어야 하지만 초과부분이 다수 발견되었고, 보 철근의 내화피복은 두께가 3cm이상으로 규정되어 있으나 철근이 노출되거나 대부분 1.7~2cm로 기준이 미달되었다.

[사진 1] 청주우암상가아파트 붕괴사고

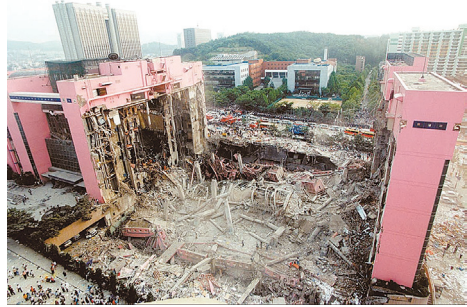
[사진 2] 삼풍백화점 붕괴사고

부실설계, 부실시공, 과하중 등이 직접적인 붕괴원인이 되어 일어난 총체적 부실에 따른 붕괴사고로 알려져 있다. 삼풍백화점 붕괴에 영향을 미친 원인으로 건물의 유지관리 과정에서 무단 설계 및 용도 변경으로 구조물에 추가하중이 부과되었을 뿐만 아니라 구조체를 임의로 절단, 파손하여 구조부재에 큰 손상을 가함으로 구조물의 내력감소를 초래하였다.

시공과정에서는 현장에서의 공사 관리 및 감독 소홀로 부실시공을 확인하지 못하였고, 부적절한 건축 및 구조 설계 계획으로 연쇄붕괴를 일으키는 요인이 되었다. 장기간에 걸쳐 균열이나 처짐 등 붕괴에 선행되는 여러 징후가 발생했음에도 불구하고 안전관리를 소홀히 하였고, 붕괴 직전과 같은 위기 상황에 대한 대처가 미흡하였다.

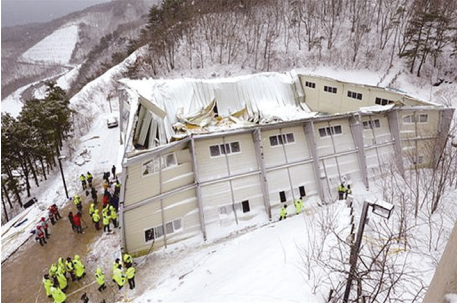
[사진 3] 마우나리조트 붕괴 사고

마우나리조트의 PEB<sup>1)</sup> 구조로 체육관이 적설하중에 의해 붕괴된 사고이다. 적설하중은 쌓인 눈의 중량이 건축물에 작용하는 하중으로, 100년 재현주기의 적설량에 따라서 건축구조기준에서 정한 지역별 지상적설하중을 기본으로 하여 여러 가지 계수를 적용하여 건축물의 지붕에 고려하는 중력하중이다. 경주지역을 비롯한 우리나라 대부분 지역의 기본지상적설하중은  $0.5\text{kN/m}^2$ 으로 지붕에 작용하는 적설하중은 지붕의 등분포 적재하중의 최소값( $1\text{kN/m}^2$ , 지붕활하중을 저감할 경우  $0.6\text{kN/m}^2$ ) 이하이기 때문에 마우나리조트에서는 적설하중을 고려하지 않았을 수 있다. 다만, 최근 기상이변으로 예상치 못한 폭설 및 습설이 내리는 경우가 있고 지형조건에 따라 적설하중이 변하는 것을 고려하여 건축구조기준을 개정준비중인 것으로 알려져 있다.

마우나리조트 체육관의 주기둥과 주보의 구조계산서 및 상세시공도면상에 명기된 부재는 SM490<sup>2)</sup>강재로 되어 있으나 실제 시공된 강재는 훨씬 낮은 강도의 SS400<sup>3)</sup> 강재와 철골구조물 시공에 부적합한 SPHC<sup>4)</sup> 강재가 사용되어 구조물의 내력 감소를 유발하였다.

또한 보의 횡좌굴을 방지하기 위해 모든 중도리와 지붕패널이 관통스크루로 긴밀하게 접합되어 있어야 함에도, 총 26개 중도리 중 12개만이 지붕패널과 결합되고 14개는 미결합된 상태로 시공되어 중도리와 주보가 적설하중으로 인한 횡비틀림을 견디지 못한 것으로 조사 되었다.

그 밖에 주기둥 및 보조기둥의 베이스플레이트 하부의 고강도 무수축 모르타르 미시공, 새그로드의 누락 등의 시공 부실도 붕괴에 영향을 미친 것으로 조사되었다.

사고 당시 체육관은 수일간 폭설이 계속되어 기본지상적설하중( $50\text{kg/m}^2$ )을 훨씬 초과하였고, 내린 눈으로 인한 붕괴 위험성을 충분히 예견할 수 있는 정도로 많은 눈( $114\text{kg/m}^2$ )이 쌓여 있었음에도 제설작업을 전혀 하지 않은 상태였다.

SM490강재를 사용하고, 중도리와 지붕패널이 정상 결합되었을 경우에는, 사고 당시의 적설하중에 붕괴되지 않았을 것으로 확인되었다.
