## 방콕 산티카 나이트클럽

2009년 1월 태국 방콕에서 있는 산티카 나이트클럽 화재로 사망 66명, 부상 236명의 대형 인명피해가 발생하였다.

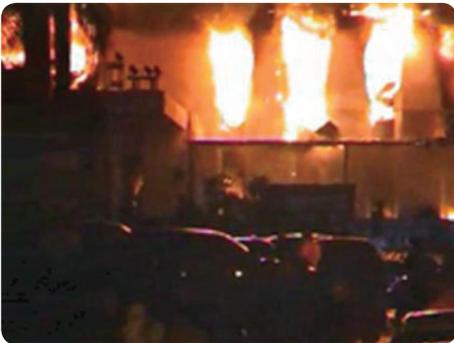
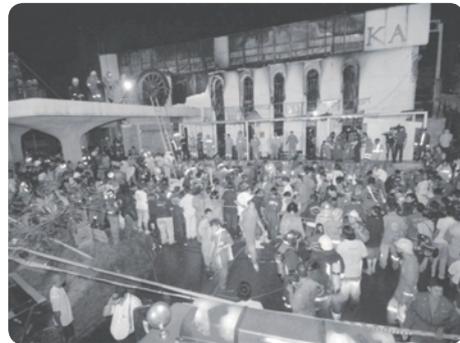
사진 2., 3. 산티카 나이트클럽 화재현장

- 소재지: 태국 방콕
- 사고일시: 2009. 1. 1. 00:15 AM(미국 “NFPA Journal”)  
또는 0:30 AM(일본 “화재“지)
- 발화장소: 방콕 “Santika”클럽 무대 주위 천정
- 인명피해: 사망 66명, 부상 236명(2009년 1월 20일 기준)
- 재산피해(전손부분)
  - 1층 479㎡(객석 부분, 무대부, VIP 룸 등)
  - 2층 288㎡(관객 공간, VIP 룸 상부)
  - 전체 767㎡
- 발화원인: 무대부 인접 불꽃발생장치

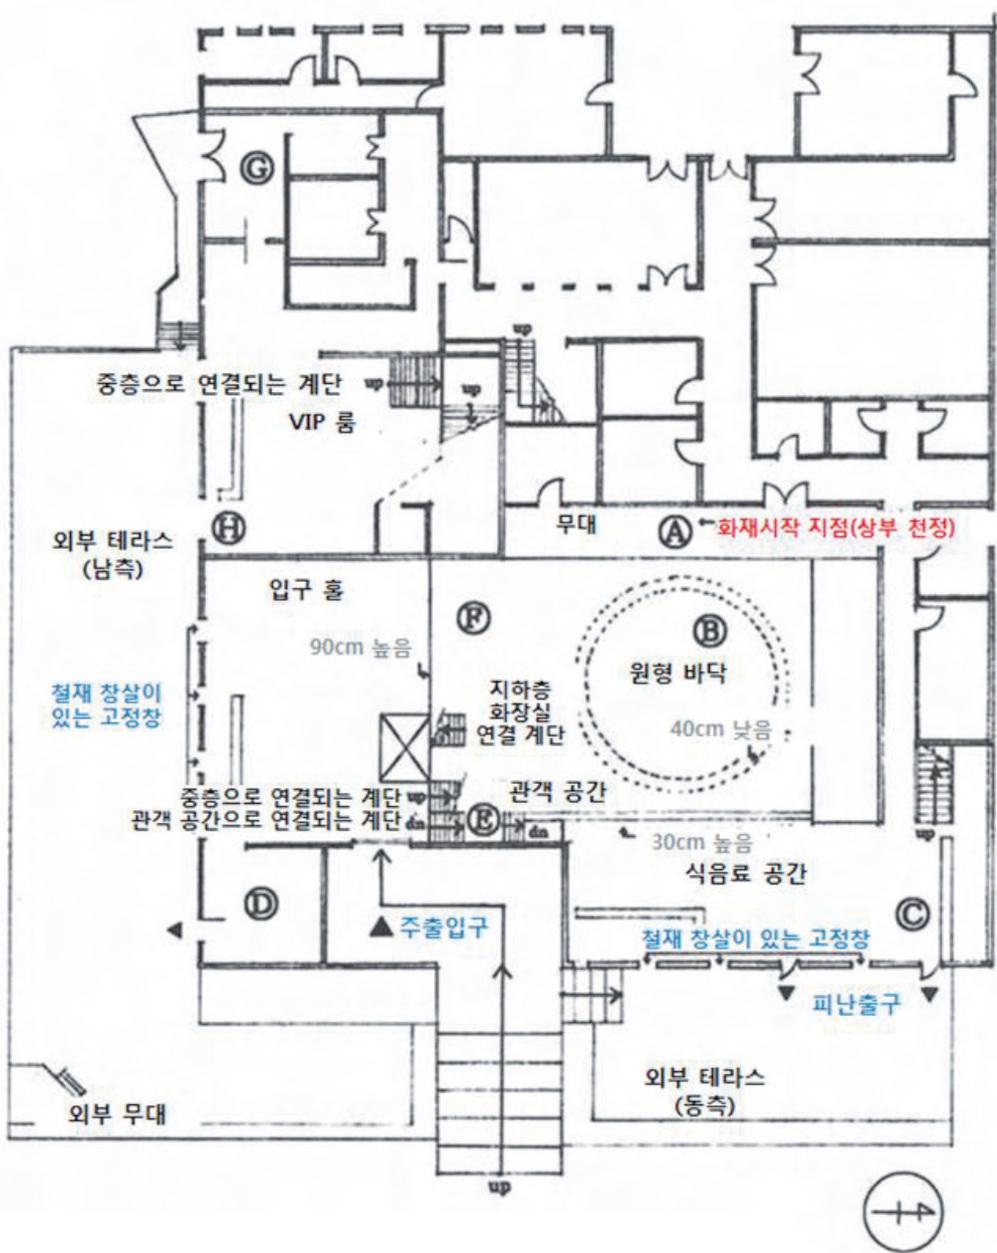
그림 1. 산티카 나이트클럽 1층 평면

- 건물구조 및 규모: 철골조, 지상2층 지하1층
- 면적: 연면적 1,683㎡(평면도면에서 추정)
  - 1층 1,212㎡(이 중 댄스플로어 355㎡, VIP 룸 98㎡)
  - 2층 318㎡(이 중 관객 공간 263㎡)
  - 지하층 153㎡(화장실 포함)

2008년 12월 31일 밤에 산티카 나이트클럽 안에는 새해를 함께 축하하기 위해 흥분된 분위기의 커플과 그룹 등 400여명의 사람으로 가득 차 있었다(그림1 ⑥). 그리고 클럽 남쪽 방향의 테라스에는 무대와 실

보도된 바에 따르면, 무대에 설치된 불꽃장치에서 발생한 불꽃이 주위 천정의 가연성 물질에 옮겨 붙어 화재가 시작되었다(그림 1. ㉑).

주출입구 외에 관객 공간으로부터 동쪽 테라스로 갈수 있는 70cm 너비의 피난구가 2개가 있었다(그림 1. ㉒). 피난 경로로 이용될 수 있는 후방영역으로 통하는 무대 또는 무대 측면에서 연결된 복도가 있었지만, 화재가 발생한 방향에 위치해 있었다. 건물구조에 익숙한 관계인의 피난 유도가 없이는 무대 뒤쪽 방향의 경로를 통한 피난은 불가능했다.

주출입구 옆으로 남측 테라스와 이어진 로비로 들어가는 출입문이 있었다(그림 1. ㉔). 몇몇 피난자는 이 경로를 통하여 피난하였고, 구조 활동 경로로 이용되었다.

관객은 화재가 시작된 관객 공간을 제외하고는 다음의 3개 장소 중 하나에 있었다. 그중 하나는 무대 뒤 VIP룸이었다. 평면에서 봤을 때 VIP룸과 입구 홀 또는 관객 공간 사이에는 벽이 있지만, 실제로는 VIP룸과 관객 공간 사이의 벽에는 왼쪽이 개방되어 있었다(그림 1. ㉖).

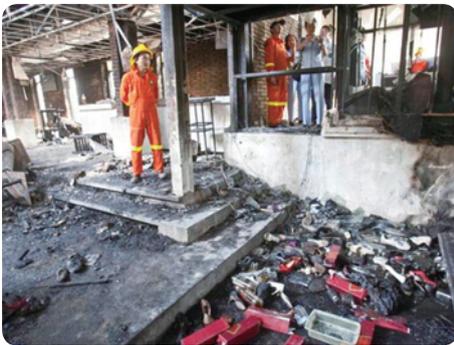
사진 4. 관객 공간으로부터의 피난경로

요약하자면, 3개의 피난구(주출입구, 동쪽 테라스의 유리문 2개소)와 전면 출입문으로 이어지는 로비가 관객 공간에서 피난할 수 있는 유일한 피난경로였다.

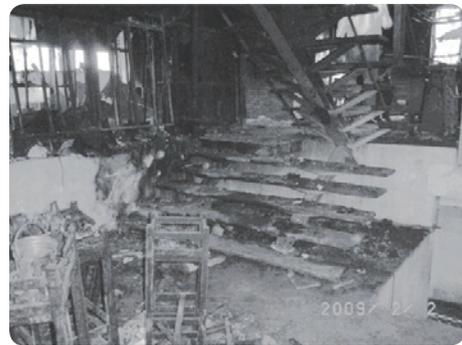
사진 5. 관객 공간에서 입구홀로 연결되는 계단 (그림 1. ㉕)
