출입국관리사무소

2007년 2월 11일 새벽 4시경 외국인 보호시설인 출입국관리사무소에서 방화로 의심되는 화재가 발생하였다. 출입국관리사무소는 외국인 등록관리 및 출입국 사범 단속, 심사, 불법체류 외국인의 단속, 보호 및 퇴거 업무를 담당하는 곳으로 화재사고 당시 불법체류 외국인 106명이 수용되어 있었다. 청사동 3층 보호실에 보호 중이던 구금자가 라이터를 몰래 반입하여 방화를 시도하였으며 이로 인해 우레탄 소재의 바닥재 등에 불길이 옮겨 붙으면서 화염과 유독가스가 강하게 발생하였다. 화재가 발생한 보호실을 포함하여 인접한 보호실의 잠금장치를 해제하지 못하고 27명의 사상자(사망 10명, 부상 17명)가 발생하였다. 이 사건에서 발생한 사상자는 강제퇴거(출국)조치를 명령받은 중국인 25명(조선족 포함), 우즈베크인 1명, 스리랑카인 1명 등이다. 국가가 직접 관리하는 외국인보호시설에서 대형인명피해가 발생하여 당시 상당한 충격을 안겨주었다.

1. 일반사항

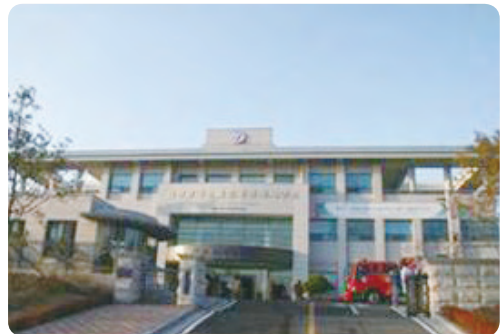
사진 1. 출입국관리사무소 전경

출입국관리사무소는 12,892㎡ 대지에 청사동, 비상대기소 및 정문초소 등 3개동이 있으며, 2004년 12월에 준공되었다. 전남 동부지역에 거주하는 외국인 등록관리하고, 주로 남부지방의 출입국 사범단속, 내외국인과 선박의 출입국 심사, 불법체류 외국인의 단속, 보호 및 퇴거 업무를 담당하고 있다.

화재가 발생한 청사동은 철근콘크리트 구조, 슬라브 지붕으로서 1, 2층은 직원근무장소, 3, 4층은 보호외국인의 관리시설로서, 화재사고 당시에는 불법체류 외국인이 3층에 남자 51명, 4층에 여자 4명 등 총 55명이 수용되어 있었다.

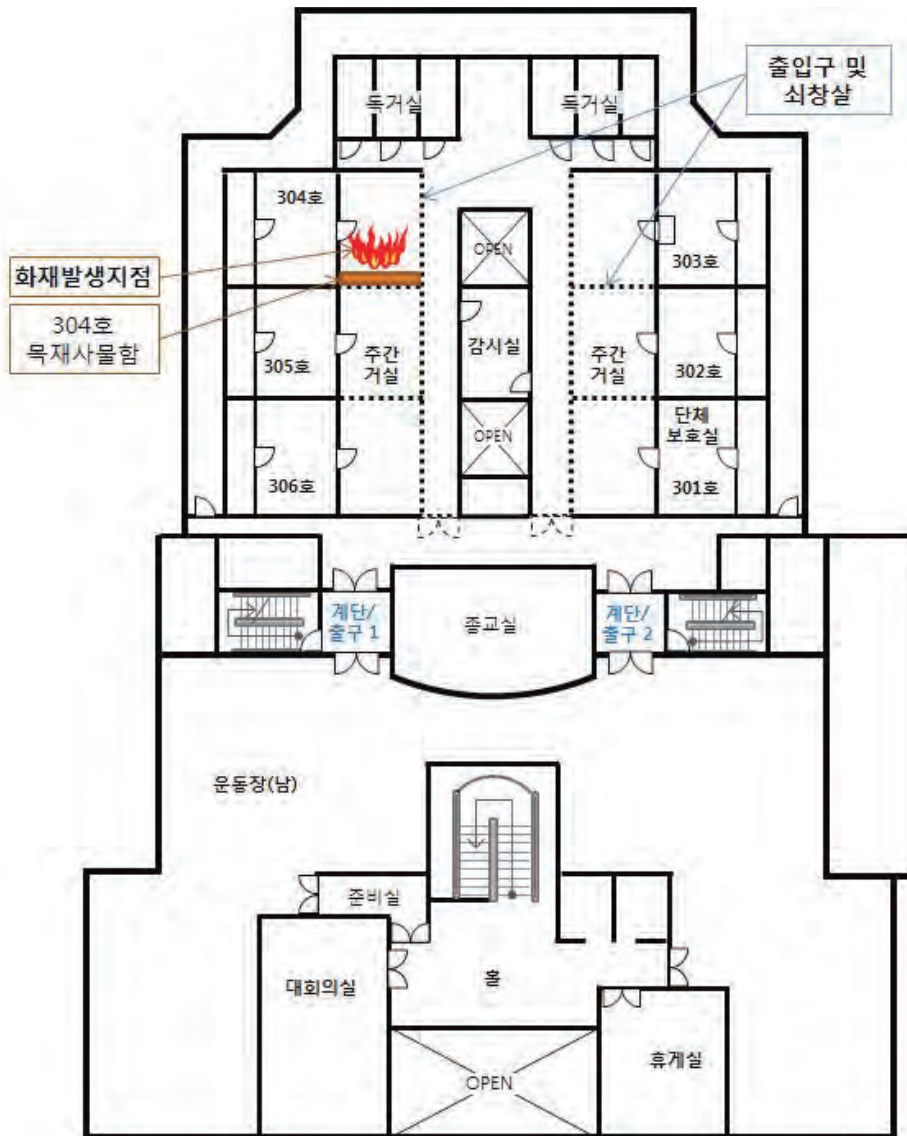
그림 1. 3층 평면 및 화재상황도

화재가 발생한 3층은 보호시설이 휴게실 등 기타 용도와는 분리되어 10명 정도를 수용할 수 있는 단체 보호실 6개실이 중앙의 감시실을 중심으로 양쪽으로 3개실씩 분산배치되고 중앙 후면에는 1명을 수용하는 6개의 독거실이 있었다.

각 보호실은 출입을 통제하기 위한 철창이 감시실측 방향에 설치되고 보호실 뒤쪽은 세면장과 화장실이 배치되어 있었으며, 보호실 안에는 의류와 TV가 수납된 목재로 된 사물함이 있었다. 감시실을 중심으로 보호실 둘레 3면에는 복도가 만들어져 있고, 건물 양측면에는 직통계단 2개가 위치해 있다.

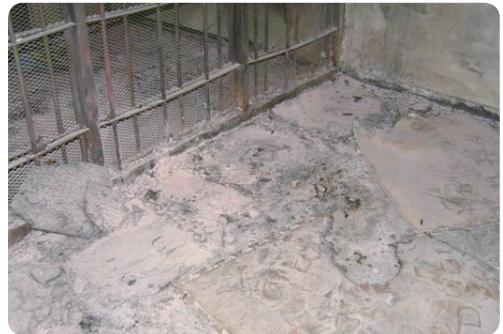
사진 2. 최초 발화 지점(304호) 바닥 (사물함과 TV가 있던 위치)

사진 2.와 같이 304호실의 사물함이 있던 자리가 가장 뚜렷한 소손 흔적을 나타냈고, 그 지점의 상부 천장(사진 3.)도 열을 가장 많이 받았으며, 사진 4.에 나타난 것처럼 306호실에서 304호실 쪽으로 가까울수록 소손의 흔적이 심한 것을 볼 때 3층 304호 단체보호실이 최초 화재가 발생한 지점으로 판단된다. 최초 304호실에서 발생한 화재는 목재 사물함과 바닥의 폴리우레탄 매트를 연소시킨 후 유독가스 및 연기가 인접 단체보호실을 통하여 전 층으로 확산되었다.

화재에 영향을 준 주요 가연물은 목재 사물함(사진 2., 6. 참조)과 사물함에 수납된 의류와 책자, 그리고 바닥 장식재로 사용된 폴리우레탄 매트이다.

- (1) 교정시설에서의 화재사고 대부분은 방화에 의하여 발생되므로 착화가 용이한 가연성 침구류는 방염제품으로 사용하고, 사물함과 같은 가연재료는 불연재료로 교체하며, 특히 폴리우레탄 매트와 같이 연소시 인체에 치명적인 유독가스를 발생하는 물질은 사용할 수 없도록 하여야한다.
- (2) 화재를 초기에 신속하게 감지할 수 있도록 보호실과 복도에는 연기감지기를 설치하도록 한다.

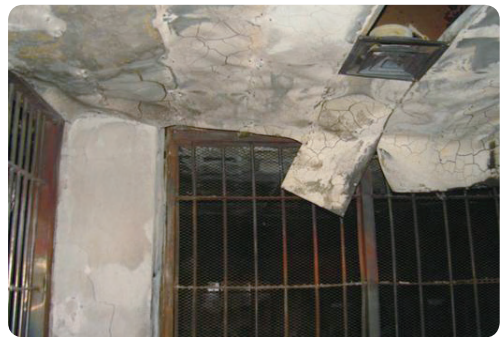
사진 3. 사물함 상단의 천장 소손(304호)

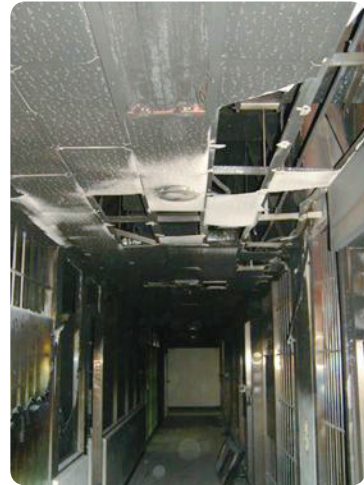
사진 4. 306호(전면)보다 304호(후면)가 소손정도 심함

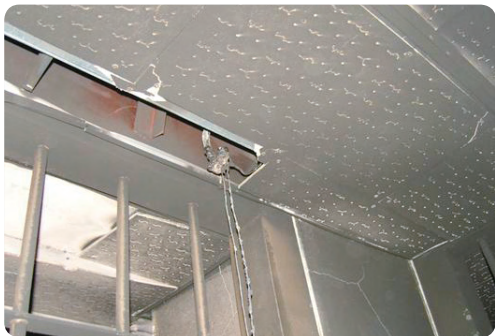
경찰은 304호에 수용된 김 모씨는 사고 전날에도 행패를 부렸으며, 사고 직전에는 물에 젖은 휴지로 3회, 치약으로 1회에 걸쳐 CCTV 감시카메라 렌즈를 가렸던 사실이 확인되었고 화재가 발생하기 직전까지 발화지점인 304호 거실에 혼자만 있었다는 것이 당시 근무 중이던 경비원의 진술과 CCTV 관독에 의해 확인되었다고 발표했다.

사진 5. 304호 감시카메라 소손 흔적

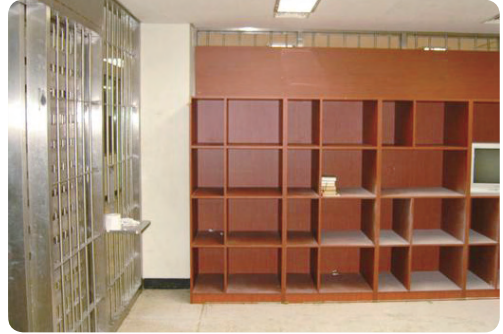
사진 6. 사물함이 있던 위치(화재발생 전)
