종로 고시원 화재

2018년 11월 19일 월요일 오전 4시 48분경 서울특별시 종로구에 위치한 고시원에서 전기난로 사용 부주의로 추정되는 화재가 발생하였다. 화재가 발생한 건물은 철근콘크리트구조(지상3층, 지하1층)였으며, 1982년에 건물 사용승인을 받았으며, 스프링클러설비는 설치되지 않았다. 이 건물은 건축물 대장 상에는 사무실 용도로 기재되어 있으나 실제로는 고시원 용도로 사용하고 있었다.

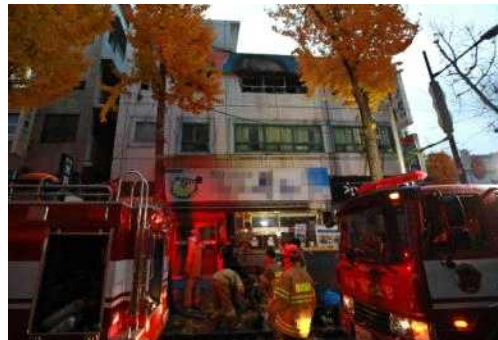
그림2. 화재발생 후 건물 전경
(출처 : 경향신문, 18.11.09)

- 연소 상황
 - 3층 내부 다수의 고시원 룸 소실피해를 입으며, 대부분 그을림 확인
 - 301호에서 화재가 발생하였으며, 재실자가 초기 자체진압 시도하다 실패

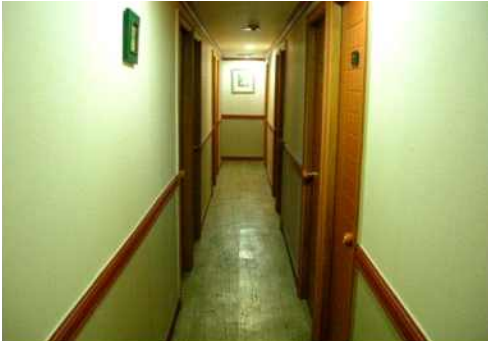
그림 3. 화재 전 고시원 복도
(출처 : 고시원넷 캡처)

- 이 건물은 복도의 폭이 80cm 남짓으로 협소한 편(그림 3, 4 참조)이었으며, 직통계단 1개소, 완강기 2개가 설치되어 있었으며, 직통계단 직근인 고시원 룸에서 화재가 발생(그림 5 참조)하여 계단을 통해 피난할 수 없었던 상황

화재가 발생한 고시원 복도 폭은 80cm남짓으로 좁은 편이었다. 입구에서 발생한 불은 이러한 좁은 복도 폭에 더해 화재 초기 피난 동선까지 막아버리는 상황을 불러 왔을 것으로 추측된다. 지난 2009년 고시원의 안전 규정을 정비하면서 복도 폭을 120cm 이상으로 갖추도록 강화했지만 이 고시원은 과거에 허가를 받아서 소급 적용되진 않았다. 기본적으로 일정 규모 이상의 건물은 2개 이상의 직통계단을 설치하여 양방향 피난을 할 수 있도록 하고 있으나 이 건물은 1층~3층의 바닥면적이 140.93㎡, 양방향 피난의 최소 기준인 바닥면적이 200㎡이상 요건에 해당되지 않았다.

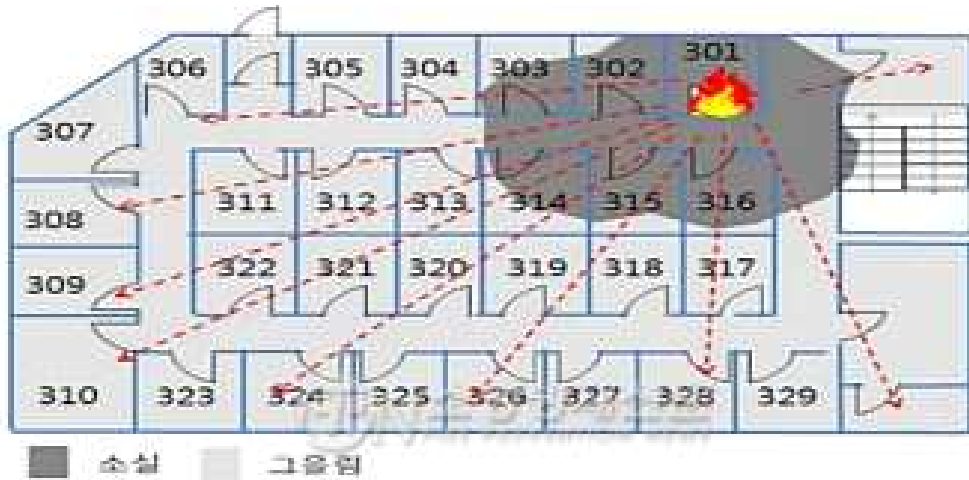
그림 5. 고시원 3층 발화지점 및 피해상황(출처 : 소방방재신문, 18.11.13)

- 고시원의 유일한 계단 출입구 앞 301호에서 발화가 시작됨(그림 5 참조)
- 고시원 301호 거주자 A(72)씨는 소방당국에 “이날 새벽 잠을 자고 일어나 전기난로 전원을 켜고 화장실에 다녀왔다가 불이 나는 것을 목격했다”며 “옷이나 이불로 불을 끄려고 했으나 주변으로 옮겨붙어 대피했다”고 진술함
- 화재 현장에서 인화물질은 발견되지 않음
- 거주자 진술에 따르면 부주의에 의한 화재로 추정됨

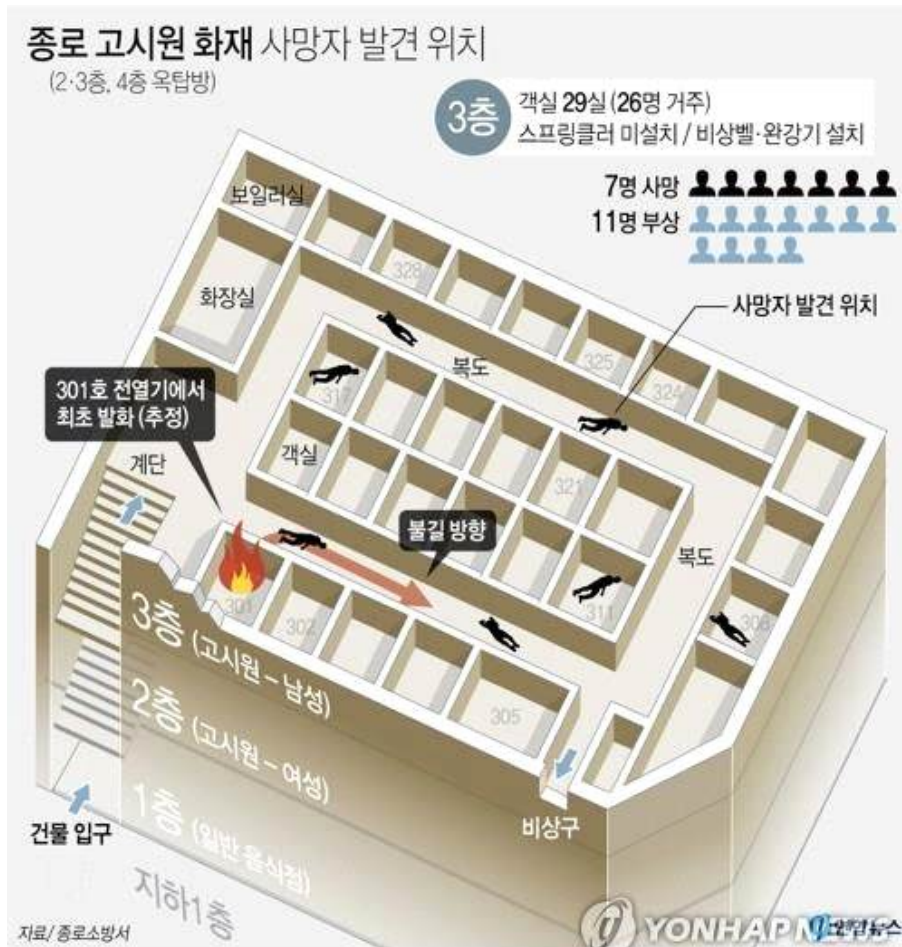
그림 6. 종로고시원 사망자 발견위치(출처 : 연합뉴스, 18.11.09)

- 화재 시 3층에 있던 26명 중 4명이 2층 난간으로 뛰어내렸고, 4명은 옆 건물 지붕으로 피난하고, 18명 중 7명은 사망하고 11명은 병원으로 이송
