# 위험관리정보

## 주차된 차량에서 발생한 치명적인 화재의 재구성

*By John De Haan, PH.D and F.L. Fisher, P.E.*

*출처 : Reconstruction of a Fatal Fire In a Parked Motor Vehicle*

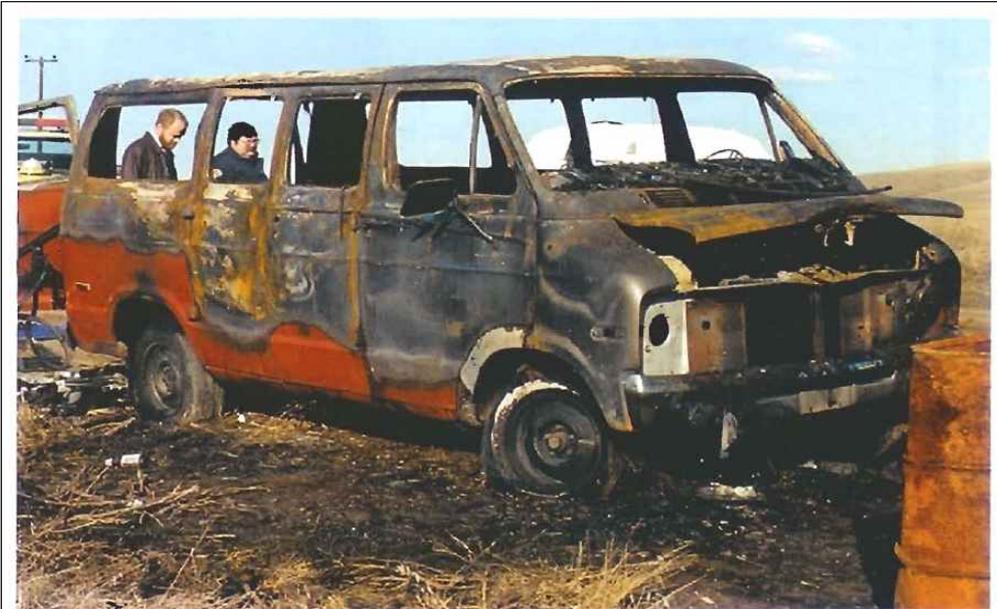
새크라멘토 강 델타 외딴 곳에서 발생한 장면이다. 차량은 그림 1에서와 같이, 화물 공간, 리어도어 및 측면 도어를 빙 둘러 창이 추가된 1976년식 Dodge Sportsman 밴이다. 차 내부에는 난로, 스토브, 히터, 싱크대, 침대, 캐비닛, 혹은 테이블 같은 인테리어는 없었다. 두 개의 커다란 나무도구 상자들은 뒷바퀴 보관함에 놓여 있었다. 두 앞좌석 바로 뒤에 수평 금속 막대기에 담요를 걸어서 좌석과 수면 공간을 분리하였다. 차량에는 식품류, 의류, 담요류 및 기타 도구, 캠핑 및 취사용품

그림1 : 1994년 11월 이른 아침에 23세의 여성이 숨졌던  
1976년식 Dodge Sportsman 밴

그림1에서와 같이 이 차량의 특징은 전체적으로 창문으로 둘러싸여 있다. 유리창문 수직 높이는 40cm 열리는 구조임에도, 광범위한 전체 창문의 개방 면적은 3.3m<sup>2</sup>이다. 환기조절방정식을 이용하면,

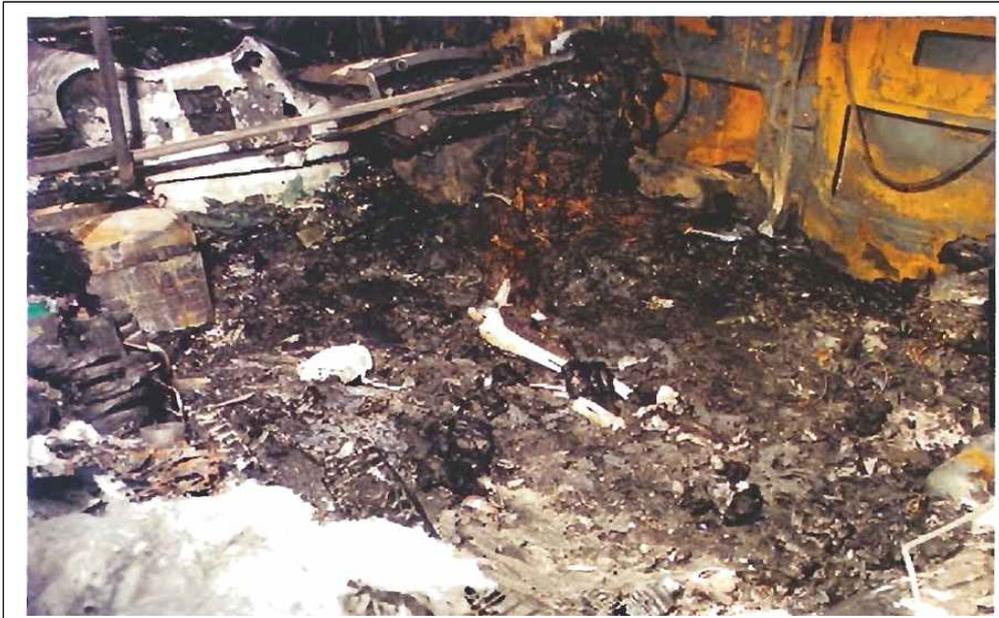
**그림2** : 여성 희생자 잔해가 남아 있는 차량 내부 사진.  
(이 사진을 통해 차량내부에서 화재로 큰 손상이 있었음을 보여준다.)

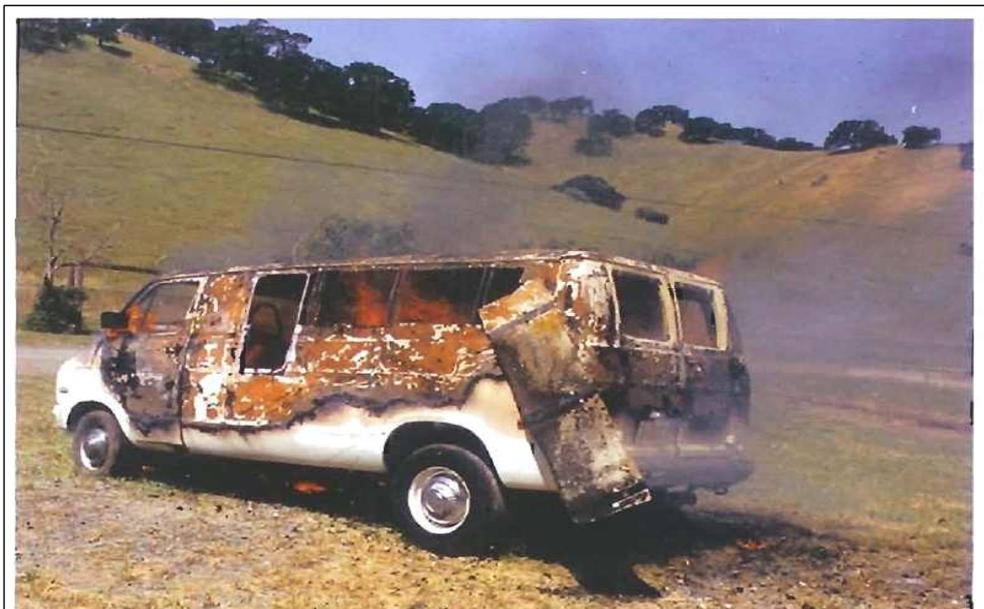
그림3 : 화재가 났던 실제 차량과 동일한 차량으로 재현실험.  
실제 차량의 창문의 면적과 같도록 개조함.

그림3에서와 같이, 차량 측면 창문의 숫자는 차이가 있습니다. 그래서 원래 차량과 동일한 조건을 위해서 실험할 차량의 개방 면을 절단하여 면적을 보정하였다. 절단한 부분은 한쪽 끝에 경첩이 달린 절단면을 설치하고 다른 한쪽은 와이어를 당겨 열린 상태로 두었다. 실험 차량 내부에는 화재가 일어났던 차량에 근접하게 보정하기 위해 14.6kg의 침구류와 16kg의 판지를 두었다. 저장 상자는 27.6kg의 합판과 담요로 가정되었다. 총 중량의 7.2kg은 혼합섬유이다. 상자는 앞좌석의 구분선과 각 창문들에 줄을 지어 놓았다. 시간 관계상 화재 차량에서 발견된 화재하중의 종류에는 중복이 있지만, 약 9kg 플라스틱으로 시뮬레이션 했다. 66.8kg의 면소재의 옷, 그리고 1kg의 종이로 구성되었다. 이것은 화재 현장에서 파악된 자료에 의한 최소한으로 구성하였다. 프로판이 1파운드 용량의 가득한 병과 빈병 또한 추가하였다. (사고 차량 안에는 4개의 병이 있는 것으로 추측되었다.) 그림 4에서처럼, 다섯 열전대는 피해자 사체가 놓여 있던 곳으로 추정되는 장소에, 좌석 뒤편의 차량 중앙 근처, 다양한 높이에 따라 세가지 장소에 설치하였다. 하나는 점화원으로 추정되는 운전석 뒤편에 설치하였다. 마지막으로 하나는 왼쪽 뒷문 창문의 개방된 중앙에 설치하였다. 차량 외부에 2개의 비디오 카메라를 설치하여 관찰 하였다.

그림3에서 실험 차량의 손상과 범죄 현장에서 보인 것과 거의 비슷하다. 차량 뒤 측 1/4부분 나무상자를 위치한 곳에는 국한된 화염의 접촉이 있었던 부분을 제외하고 차량 앞부분에서 뒷부분 그리고 바닥에서 천장 부분으로 손상을 입었다. 천장은 구부러졌으며, 차량 내부에 있던 가연물은 모두 탔다. 모든 창문에서 유리는 차량 내부에서 부분적으로 발견되었고, 나머지는 차량에 가까운 외부에서 발견되었다. 모든 유리 파편에는 차량 내부에서 발생한 연기 화재로부터 생긴 그을음이 있었다. 기계적 충격에 의해 깨진 유리창문의 파편에서 그을음이 있어서 화재로 인해 깨진 유리파편과 구분하는 것은 쉽지 않을 것이다. 이것은 화재 현장에 명시되어 배포된 것과 동일하다.
