음식점 주방 설비 등에 관한 화재예방 대책

도쿄소방청 예방부 예방과

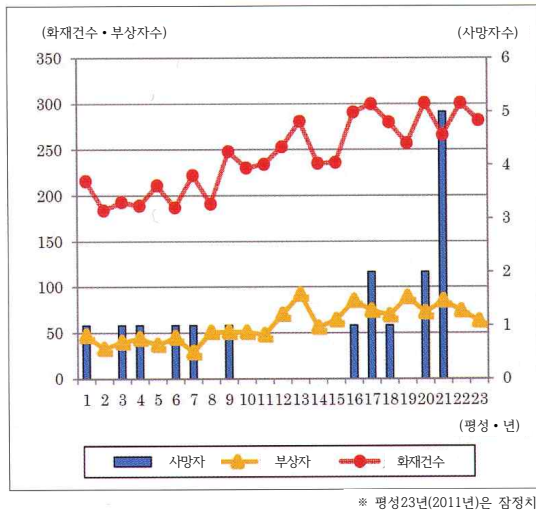
[표 1] 음식점 화재건수 등의 추이

당청 관내에서 발생한 화재 건수는 전체적으로 감소하는 경향에 있지만, 최근 음식점 화재는 300건 정도로 증가세를 보이고 있으며, 약 절반은 주방 설비 등에서 발화하고 있다.

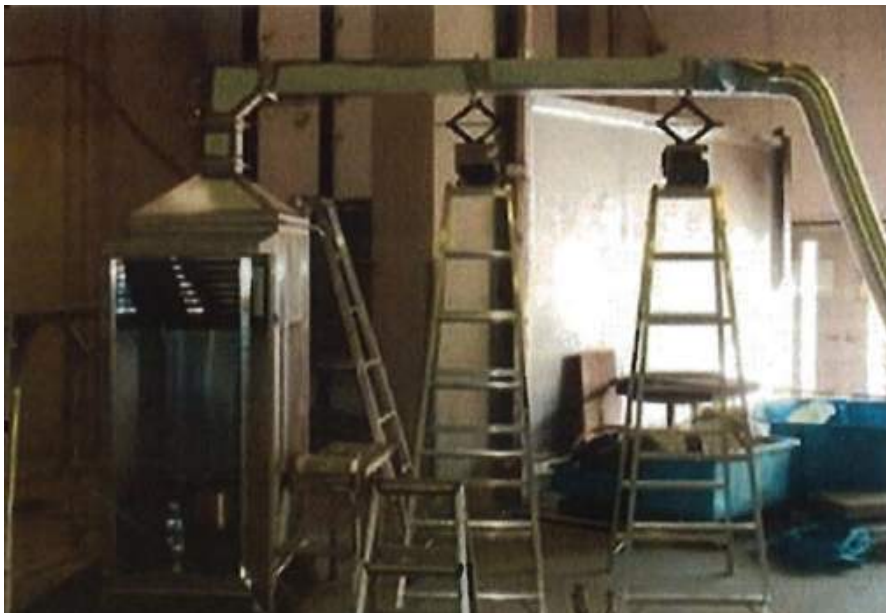
<실험장치의 외관>

[표 3]과 같이 온도 휴즈에 유분을 도포해서 튀김유 화재 시의 작동 상황을 확인했다. 그 결과 유분이 단열재의 기능을 하기 때문에 도포량에 따라 작동 성능에 영향을 미치고 있고, 또 작동 시의 온도도 유분을 도포한 경우 대부분 350℃(실제의 배기 덕트 내에 부착된 유분의 발화 위험 온도)를 넘는 것에서 연소 확대의 요인으로서 큰 영향을 끼치고 있는 것이라고 볼 수 있다.

일반적인 주방 설비에 부속하는 배기 덕트를 재현하기 위해서 배기 덕트 내에 유분을 도포하고, 배기 덕트 내의 풍속을 변화(약 2, 6, 9m/s)시켜 풍량을 조정하고 튀김유 화재 시의 온도 측정을 주방 설비의 주변 각부에서 실시했다. 그 결과, 풍속이 낮은 경우(약 2, 6m/s)에는 액상화한 유분 등이 배기 덕트 내에 집적되어 가연성 가스를 계속적으로 발생시켜 화원 부근(그리스필터 근방)의 온도가 내려가도 화원에서 멀리 떨어진 배기 덕트 내부의 온도가 상승하는 등 풍속이 빠른 경우(약 9m/s)에는 발견되지 않았던 특징을 볼 수 있었고, 이는 풍량 저하가 화재 위험의 증대를 시사하는 것이었다.

각종 양케이트 조사에서 방화 댐퍼 주위에는 다량의 유분이 누적되어 있고 이로 인해 폐쇄 장애가 되는 것은 물론, 방화 댐퍼의 온도 휴즈에 누전된 분진에 의해 작동성능에 영향이 미칠 가능성이 있기 때문에 도쿄이과대학에 (2)번과 같이 실증실험을 의뢰했다.

배기팬 등에 유분이 누적되었을 경우에는 배기 능력 및 배기 풍량이 저하한다. 그 때의 영향에 대해서도 상기의 실험 장치를 사용해 실험을 실시했다.

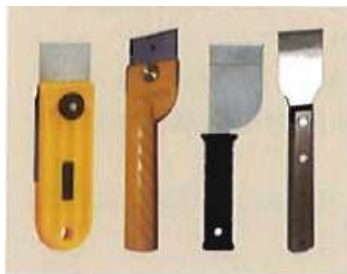
※ 스크레이퍼란, 부착, 퇴적되어 있는 것을 제거하거나 긁어내기 위한 사진과 같은 주걱형태의 기구를 말한다.

청소 요령
가. 스크레이퍼 등에 의한 청소 (오염이 적은 경우는 세제를 묻힌 나일론 수세미, 스테인리스 수세미 등으로 청소를 하고, 걸레로 마무리하는 방식) 나. 오염에 따라서 세제 등을 이용하여 청소
