텐터기의 위험성 분석 및 대책

기 고 : 중앙지부 주임 윤성한

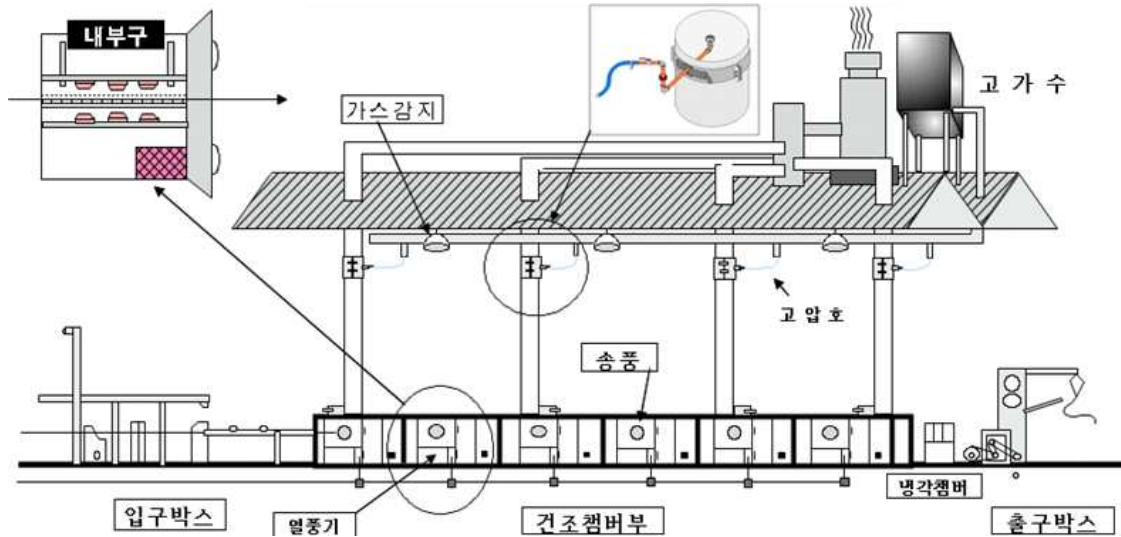
< 직화식(가스식) 텐터기 주요부분 >

1) 열이용 방식에 따라 직화식(가스를 열원으로 사용) 및 간접식(열매체유 등을 열원으로 사용)으로 분류된다.

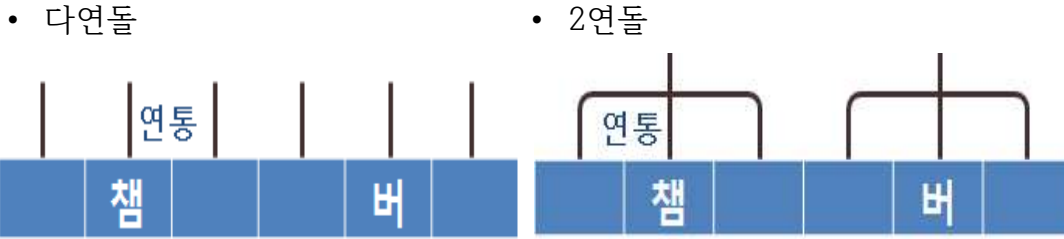
3) 연돌(연통)에 따라 다연돌과 2연돌로 구분된다.

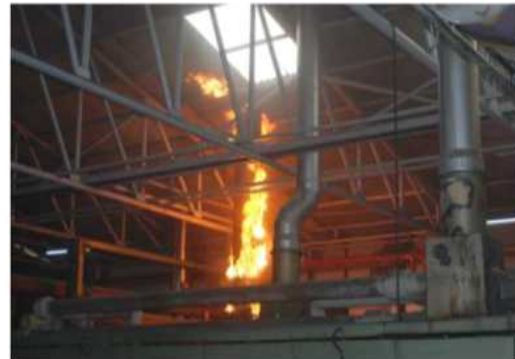
<덕트에서 화염 분출 당시 모습>

- 일자: 2008-05-15 00:14
- 화재진압시간: 2008-05-18 00:48
- 업종: 섬유염색
- 화재상황: 텐터기 내부에서 불티 발생하여 덕트 내부에 흡착된 섬유분진으로

불티 착화 후 훈소의 형태 진행되다 화재 발생

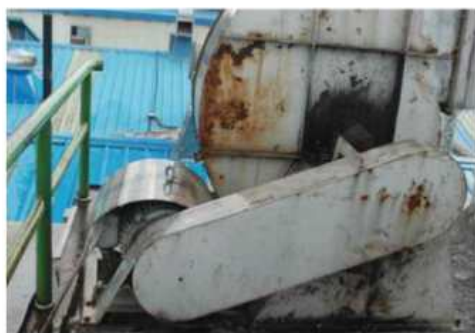
<탄화된 배기팬>

- 화재상황: 24시간 가동되는 섬유공장 옥상 집진기에서 발생한 화재로 집진기 배기팬에서 마찰 스파크 발생하여 집진기 내부로 불티가 유입됨. 불티가 점화원으로 작용하여 집진기 내부에 남아있는 섬유분진 등에 착화되어 화재 발생

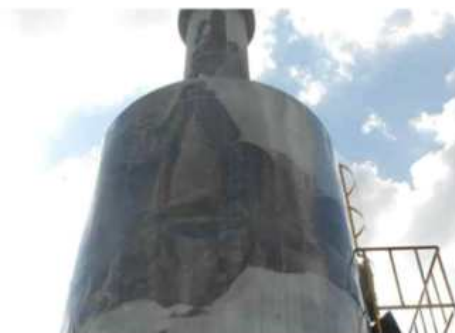
<열손상된 집진기>

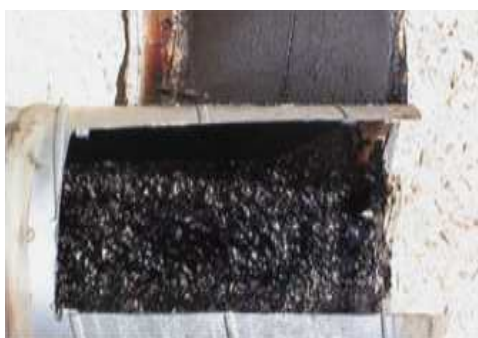
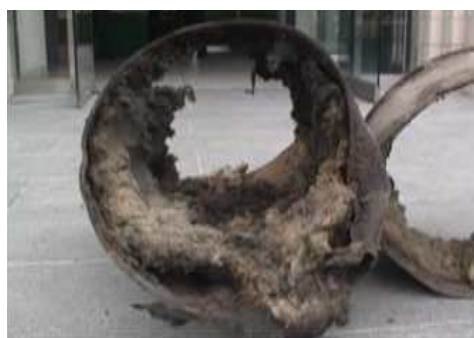
결로현상으로 인하여 분진이 집진기에 집적되지 못하고 덕트 내부에 스케일(가연물)이 발생되어 대부분의 텐터기 화재가 이 슬러지가 가연물로 작용하여 화재가 발생됨. 스케일은 오일성분(잔사 등의 화학성분 집적)으로 화재 시 연소속도가 3~4 m/s로 빠른 연소속도를 보임. 또한 섬유별로 생성되는 슬러지가 다르다는 점은 연소속도에 일정부분 영향을 끼친다고 볼 수 있음.

<면, 모직물 스케일>

<나일론, 폴리에스터 스케일>

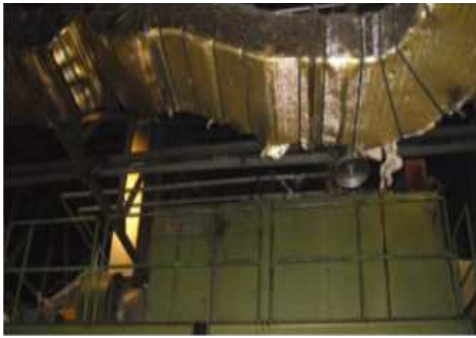
- 가. 내외부 덕트를 보온함으로써 덕트 내부와 외부온도 차이를 최소화하여 결로 현상 방지.(보통 덕트에는 글라스울 50T, 배관에는 글라스울 25T 사용)
- 나. 덕트 굴곡부를 최소화하여 스케일의 집적 방지

<덕트 보온>

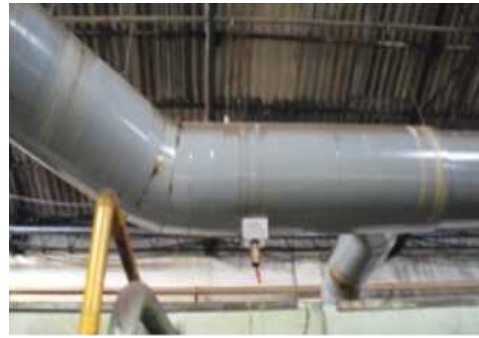
<덕트 굴곡부 최소화>

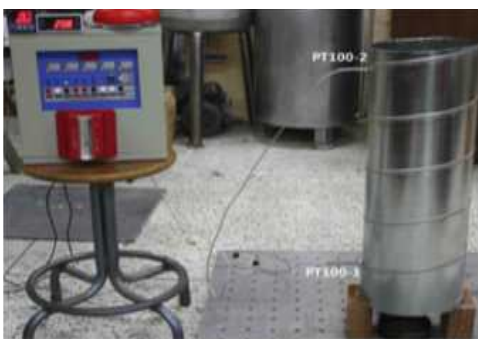
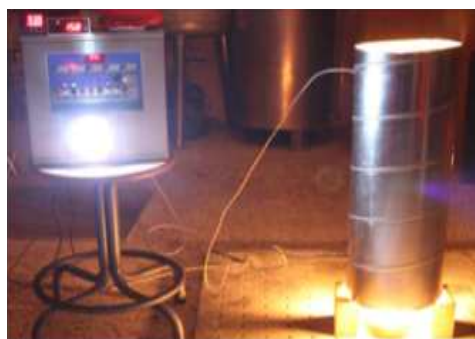
- PT100 센서를 통한 경보 시스템 구성은 다음과 같다.
 - a. 덕트 외부에 구멍을 뚫어 PT100 온도센서 삽입
 - b. 디지털 온도조절기로 세팅 온도 설정.
 - c. 온도조절기에서 PT100센서로 들어오는 저항값 판독하여 온도 측정
 - d. 설정온도에 도달하면 온도조절기 내부 릴레이가 작동하여 화재감지신호 송신

<시험 전 구성>

<시험 당시 연동 상태>

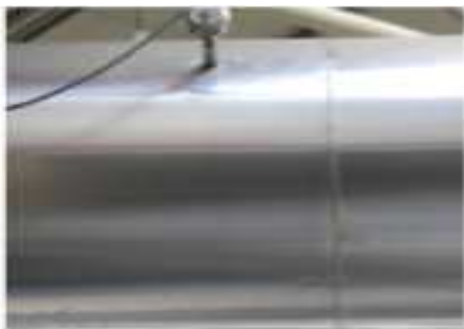
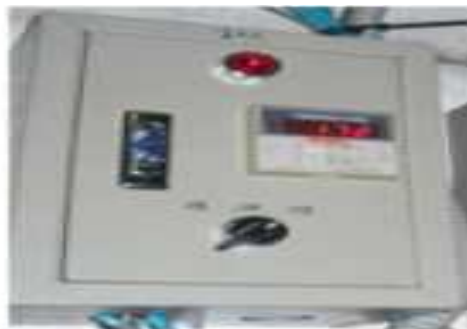
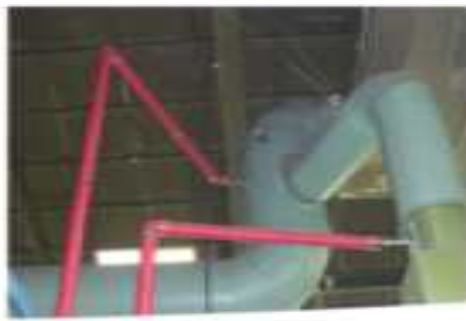
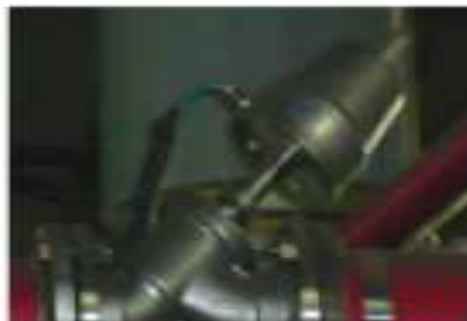
<열전대>

<컨트롤 박스>

<자동밸브>

<배관 및 노즐>

살수설비의 유지관리를 살펴보면 온도센서와 연동하여 150°C 경보 발생, 160°C 살수장치 자동 개방 등 현장에 따라 실정에 맞는 온도를 설정하여야 한다.

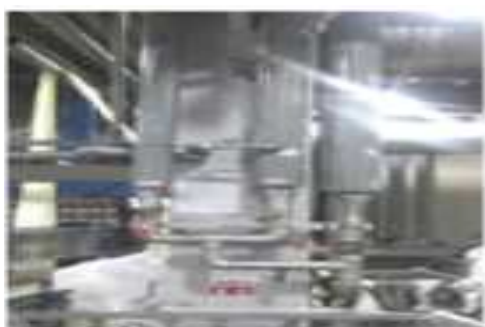
가. 덕트 내부에 살수설비를 설치하여 자동경보시스템과 연동하여 자동으로 개방하거나 수동으로 밸브를 개폐함. 현재 대부분의 공장은 수동으로 개폐밸브를 조작하여 소화하는 방식으로 살수설비가 설치되어 있으나, 수동조작밸브 주변의 장애물이나 소방훈련 미흡 등에 의해 시설 작동의 신뢰도가 낮은 실정이므로 내부 직원에게 평상 시 수동개폐밸브에 대한 설명, 표지 부착 등을 통해 관리가 요구된다.

<수동조작밸브>

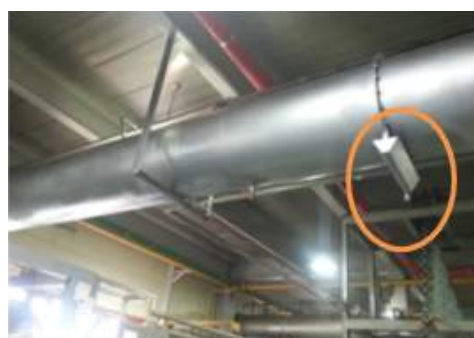
- 나. 살수 노즐 스케일 방지 위해 월 1회 이상 시험작동이 권장된다. 또한 배관 청소 시 적하되는 물이 텐터기 내부로 누수 되지 않기 위해서 오손된 물을 받을 수 있는 물받이를 각 연통 하단부에 설치하여야 한다.

<물받이 설치 모습>

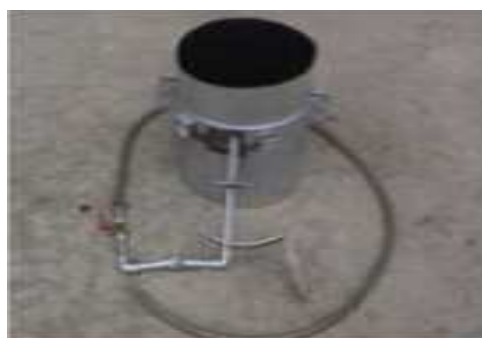
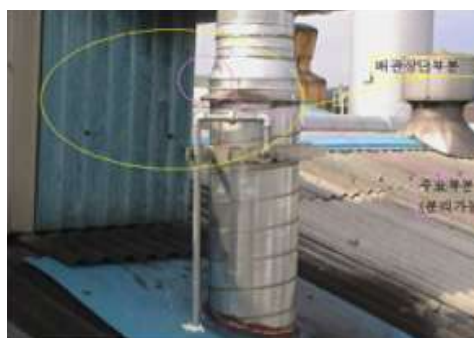
- 다. 유지관리 시 기존에 설치된 소화장치를 쉽게 탈부착 가능하도록 밴드를 덕트에 부착하는 방식도 있다. 이때 개방형 헤드는 상향식으로 설치하여 분진 집적을 방지하여야 한다.

<밴드가 덕트에 부착된 모습>

<살수장치 부분>

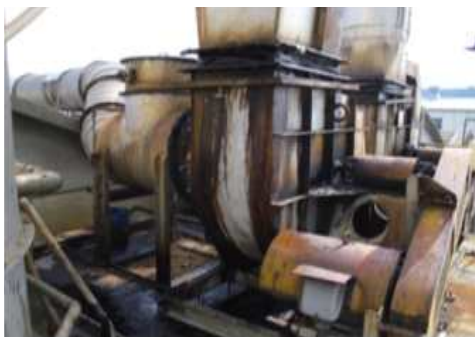
<배기팬 병렬 설치 모습>

시스템을 구성한다. 또한 배기팬 작동정지로 인한 덕트 내부 온도 이상 상승 방지하기 위해 배기팬은 병렬로 여유 있게 설치하며, 배기 팬 벨트 노후로 인한 벨트 마찰 및 모터 과열로 인한 발화 위험성 주기적 감시, 팬의 베어링 파손될 경우 마찰로 베어링 내부 오일 착화 방지 위한 주기적 검사 등을 통하여 집진기로 인한 화재를 예방할 수 있다.

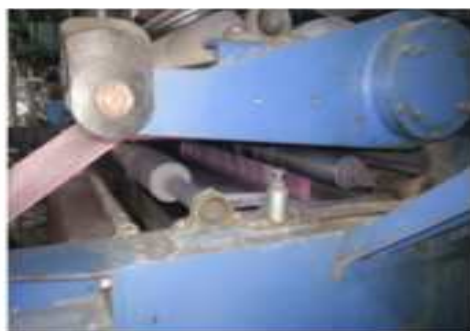
망글부에서 섬유유연제로 사용하는 부분은 열화상 카메라 촬영과 인화점 확인 결과 정상 상태의 운전에서는 화재 발생 가능성 없으나 기타 부분에서 화재 시 내부가 고온으로 발열 시 연소 확대 가능성 있으므로 구획된 실에서 보관 등 적절한 관리가 필요하다.
