## 비상전원설비의 사고 사례 및 안전대책

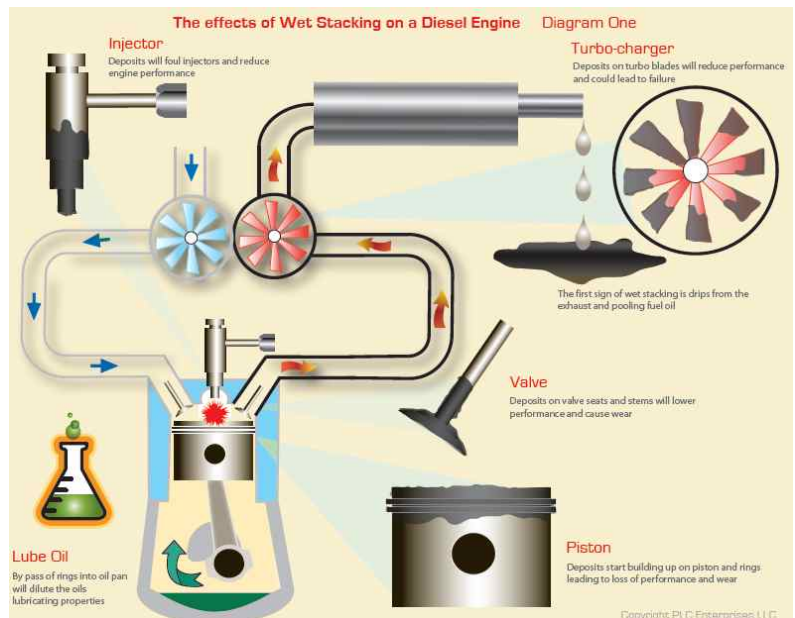
[참고자료 1] wet stacking의 영향  
(출처: total power information sheet #10)

그런데 비상 발전기가 설치된 국내의 많은 사업장에서는 주기적으로 무부하 테스트만 실시하고 있다. 그러나 비상 발전기를 오랜 기간 동안 무부하 테스트만 실시할 경우 Wet stacking 으로 인한 성능저하가 발생하게 된다.

Wet stacking은 디젤 엔진을 무부하 또는 적은 부하로 장기간 운전할 경우 발생되며, 이는 불완전 연소된 연료 찌꺼기가 배기밸브 축 (exhaust valve stem) 에 축적되게 하는 원인이 된다. 이러한 축적물들이 딱딱하게 굳어 레진처럼 되면, 밸브 작동에 방해가 되거나, push rods를 휘게 만들거나, 또는 다른 기계적 손상의 원인이 될 수 있다. 이러한 문제는 디젤엔진이 충분한 시간 동안 가동되지 않아 엔진온도가 Wet stacking을 피할 수 있는 온도에 미치지 못했을 경우에도 발생할 수 있다.

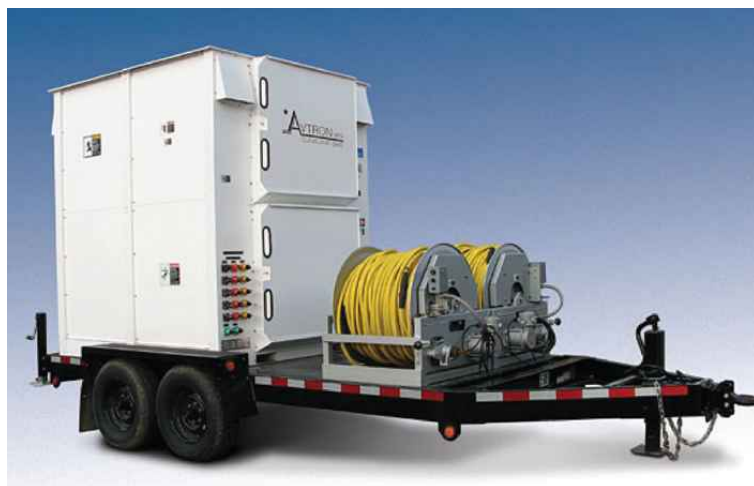
[참고자료 2] 발전기 시험시 부하를 걸기 위해 사용하는 이동식 부하테스터기

이러한, 문제를 예방하고 필요 시 중요 비상발전기가 제대로 동작하게 유지하기 위해서는 월 1회 발전기의 명판에 표시된 정격의 30 % 또는 제조사에서 권장하는 최소부하를 걸어 부하테스트를 30분 이상 실시하여야 한다.2) 아래의 참고자료 3에서 보면 1년에 한번씩은 100% 부하 가동시험을 하도록 권장하고 있다.
