전기장판 열선 결함에 의한 화재원인 분석

글 김진표 국립과학수사연구원 화재연구실

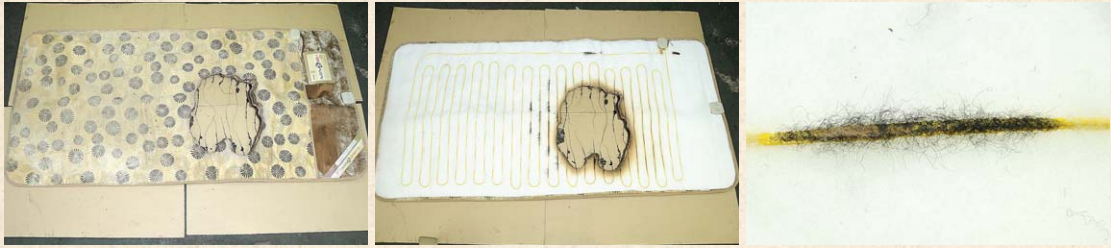
〈그림 3〉 무자계 열선을 적용하는 전기장판의 화재 사례

〈그림 3〉은 무자계 열선 방식의 전기장판 화재사고의 예를 나타낸 것으로 중앙 부분이 연소 천공된 형상이고, 동부위 열선은 연소 과정에서 일부 유실된 상태로서 남아 있는 부분에서 발화와 관련지를 만한 특이점은 식별되지 않는 상태이다. 동 전기장판의 열선 배치는 〈그림 3〉(b)와 같으며, 연소되지 않은 열선의 끝부분이 일부 탄화되고, 열선 피복이 열변형된 형상이 관찰된다.

〈그림 3〉(c)에 나타난 열선의 열변형 부분은 주연소 부분과 상당히 떨어져 있는 부분으로 연소 확대와는 무관하게 형성된 것으로 볼 수 있다. 동 부분에 대한 외부 열선 피복을 벗겨내면 〈그림 4〉(a)에 나타난 바와 같이 열선과 감열선 부분이 노출되는데 열선은 내부피복이 설치되어 있으며, 내부피복 위에 감열선이 감겨져 있는 구조이다. 내부피복은 감열선이 감겨진 경로를 따라 용융 변형된 형상이 관찰되는데 이러한 현상은 자기장을 상쇄시키기 위하여 감열선에 흘려준 전류에 의한 줄열 및 열선의 발열량이 합해지면서 내부피복이 손상되는 것으로 판단된다.

(a) 소화된 전기장판 (b) 전기장판 열선의 구성 (c) 탄화된 열선

의 경우, 자기장을 상쇄시키기 위해 감열선에 흘러주는 전류에 의한 줄열 발생으로 열선피복이 용융 변형되고, 최종적으로 감열선과 열선 사이에 절연파괴가 발생되면서 화재로 이어지는 것으로 볼 수 있다. 특히, 무자계 열선 방식의 전기장판은 전통적인 감열선의 저항 변화에 의한 온도제어 방식을 적용하는데, 감열선에 흐르는 전류의 영향으로 정확한 온도제어가 이루어지지 못하는 것으로 추정된다. 따라서 동일한 화재사고의 방지를 위해서는 무자계 열선 방식의 전기장판의 온도제어 방식이 개선되어야 할 것으로 판단된다.

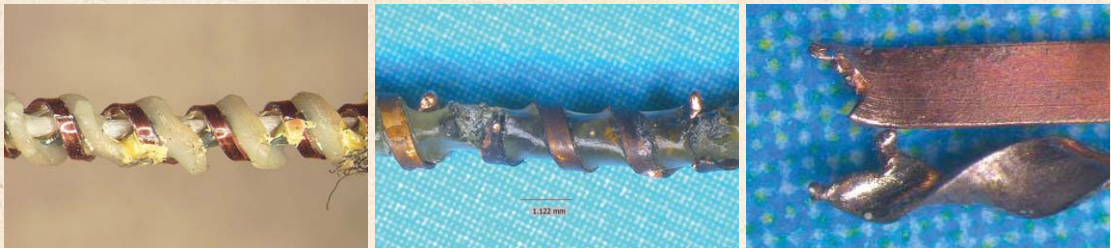
〈그림 4〉 무자계 열선 피복의 용융형상 및 열선과 감열선 사이의 단락형상

(a) 열선피복 용융형상 (b) 열선과 감열선의 단락형상 (c) 단락형상의 확대 모습

내부피복이 감열선을 따라 용융 변형되고 이러한 현상이 지속되어 내부피복이 유실되면 최종적으로 〈그림 4〉(b)에 나타난 것과 같이 감열선과 열선 사이에서 절연과 파괴가 발생한다. 감열선과 열선에는 자기장 상쇄 효과를 위하여 서로 다른 방향의 전류가 흐르게 되는데 이러한 원인으로 단락회로가 구성되면 상대적으로 큰 단락전류가 발생하게 된다.

〈그림 4〉(c)는 열선과 감열선에 단락흔이 형성된 것을 나타낸 것으로 단락에 의한 절연과 파괴가 발생하는 경우, 전기적 발열 및 불꽃이 수반되고, 이는 열선의 내부피복이나 주변 가연물을 착화시키는 발화원인으로 작용한다. 전기장판 열선에서 절연과 파괴가 발생되어 발화되는 경우, 큰 단락전류가 흐르게 되는데 이때 〈그림 5〉에 나타난 바와 같이 온도조절기의 내부기판에서는 전원퓨즈가 용단
