극초단파 조사에 따른 휴대전화 손상형태 분석

글 김진표 국립과학수사연구원 화재연구실장

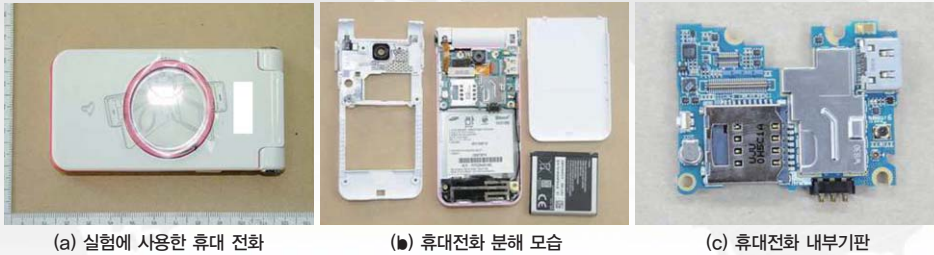
[그림 1] 실험 전 휴대전화의 모습

실험에 사용된 휴대전화는 국내 S사의 폴더 타입으로 외함은 플라스틱으로 구성된 것을 사용하였으며, [그림 1]에 실험에 사용된 휴대전화의 외관 및 내부 구성부품을 나타내었다.

[그림 1]에 나타난 폴더 타입 휴대전화의 폴더 부분은 금속으로 구성되는 힌지(hinge)를 통해 연결되어 있으며, 내부 상단에 내부기판이 설치되고, 동 내부기판과 하단 부위의 마이크 및 인테나(Intenna) 사이에 배터리가 장착되어 있다. 휴대전화의 인위적인 손상을 만들기 위하여 극초단파를 인가하는 실험을 수행하였으며, 극초단파 발생에는 [그림 2]에 나타난 바와 같이 전자레인지(LG전자 M-M209BP, Korea)를 사용하였다. 실험에 사용된 전자레인지는 700W 정격으로 2.45GHz의 극초단파가 발생되는 것을 이용하였다.

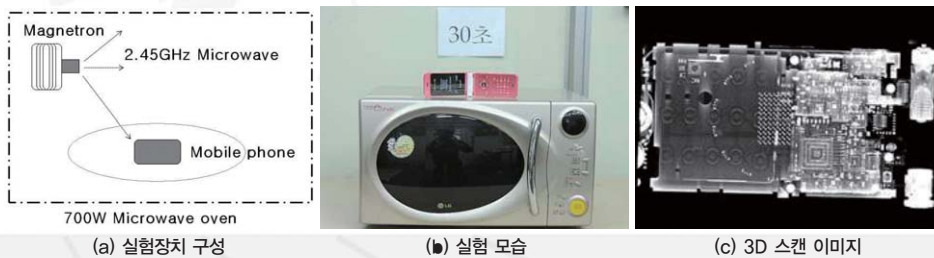
[그림 2] 실험장치의 개략도 및 실험 모습

전자레인지 내부에 휴대전화를 넣고, 30초에서 60초 사이의 시간동안 극초단파를 인위적으로 조사하였다. 극초단파의 조사 시간은 예비실험을 통하여 육안으로 열변형 및 온도변화가 식별되는 최소 시간을 산정하였으며, 제조사 및 기판의 손상형태가 식별 가능한 수준으로 설정하였다. 극초단파 조사 이후, 열화상 카메라(NEC, TH9100, Japan)를 이용하여 휴대전화 외부의 온도분포를 측정하였으며, X-ray를 이용한 비파괴 검사 및 분해 검사를 통하여 휴대전화의 손상 형태를 분석하였다.

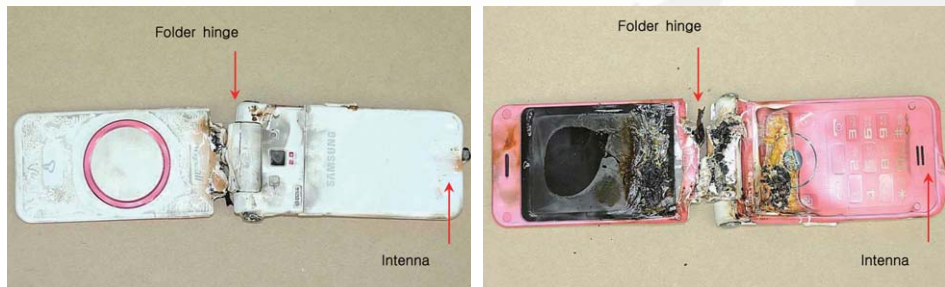
[그림 3] 극초단파 인가 후 휴대전화 손상형태

(a) 휴대전화 외부의 손상형태

(b) 휴대전화 내부의 손상형태

[그림 3]은 50초 동안 극초단파를 인가하였을 때 휴대전화 외부의 손상 형태를 나타낸 것으로 폴더 힌지(Folder hinge)와 안테나(Intenna) 설치 부분이 다른 부위에 비해 상대적으로 심하게 소화된 형상을 나타내는데, 이러한 현상은 동 부위에 금속 구조물이 내장되어 있기 때문으로 판단된다. 전자레인지의 마그네트론에서 발생하는 극초단파를 음식물 등에 조사하는 형태의 유전가열 방식을 적용하는 구성으로 금속 부분 등이 존재하는 경우, 동 부분에 전자파가 집중되면서 발열이 발생하는 특징을 나타내는 특징이 있다. 이러한 특징을 고려할 경우, 실험에 사용한 휴대전화는 금속물질이 내장되어 있는 폴더 힌지 및 안테나 설치 부분에 극초단파가 집중될 수 있어 상대적으로 심하게 소화된 것으로 볼 수 있다.

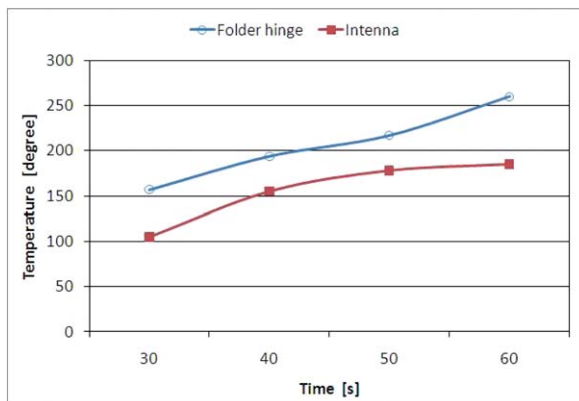
[그림 5] 휴대전화의 폴더힌지 및 인테나 설치 부분의 온도 분포

휴대전화에 극초단파를 인가한 후, 열화상 카메라를 이용하여 전체적인 온도분포를 측정하였으며, 이중 폴더 힌지 및 인테나 부분의 온도를 [그림 5]에 나타내었다. 폴더 힌지 부분의 온도는 극초단파 조사 시간에 따라 상승하는 경향을 나타내며, 최대 260°C까지 상승하는 것으로 측정되었다. 열화상 카메라를 이용한 온도 측정 시에는 실험 종료 후, 전자레인지에서 휴대전화를 꺼내어 측정 위치까지 옮기는 시간 등이 포함되는 점을 고려할 경우, 열화상 카메라에서 측정된 온도 보다 높은 온도범위까지 상승하는 것으로 추정된다.

인테나 부분의 온도는 폴더 힌지 부분에 비해 상대적으로 낮게 측정되며, 최대 상승 온도는 60초 동안 극초단파를 인가하는 경우 185°C 범위까지 상승하는 것으로 측정되었다. 폴더 힌지 부분과 마찬가지로 실험 종료 시점과 측정 시점의 시간차를 고려한다면 실제로는 보다 높은 온도일 것으로 생각된다. 실제로 실험에 사용된 휴대전화의 실험 전 표면온도는 주위 온도와 유사한 약 22°C이었던 점을 고려할 경우, 극초단파 조사에 따라 휴대전화의 표면온도가 상승되는 것으로 판단되며, 금속이 존재하는 부분의 온도 상승이 더욱 크게 나타나는 경향을 보였다.

앞서 설명한 바와 같이 폴더 힌지 부분 및 인테나 부분에는 금속 구조물이 내장되어 있어 극초단파가 집중되며, 이로 인해 동 부위의 온도가 다른 부분에 비해 상대적으로 높게 상승하는 것으로 판단되며, 이러한 영향으로 폴더 힌지 부분 및 인테나 부분이 다른 부분에 비해 상대적으로 심하게 소훼되는 것으로 볼 수 있다.

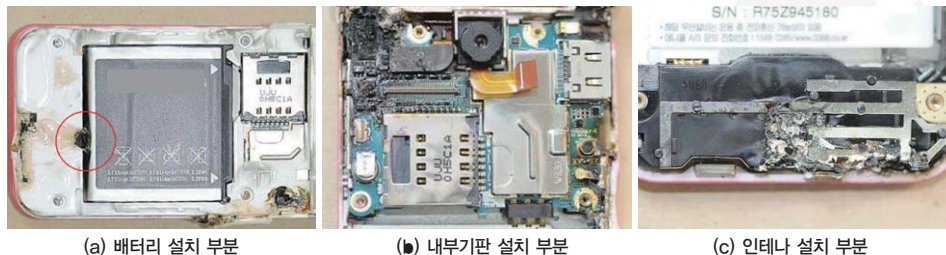
[그림 6] 극초단파 인가 후 휴대전화 내부의 손상형태

극초단파를 인가하여 인위적으로 손상시킨 휴대전화 내부의 손상 형태를 [그림 6]에 나타내었다. [그림 6 (a)]는 배터리가 장착되는 부분으로 배터리 자체는 손상되지 않는 특징을 나타내며, 인테나와 인접한 부분 일부만이 열변형된 형상이 관찰된다. 동 부위의 손상 형태는 인테나 상단의 외함이 일부 열변형되는 과정에 종속하여 발생된 것으로 추정되며, 배터리 자체의 결함 등은 발생되지 않은 것으로 판단된다. 이러한 특징을 고려할 경우, 휴대전화에 실험조건과 같이 60초 이내의 극초단파를 인가하더라도 배터리 부분은 손상되지 않는 것으로 평가되었다.

[그림 6 (b)]는 휴대전화 내부기판 부분의 손상 형태를 나타낸 것으로 폴더 힌지와 인접한 상단 부분이 일부 소훼된 것 이외에 손상이나 파손 형상은 관찰되지 않으며, 극초단파 인가 이후, 내부기판의 결함 등을 유발하였다고 판단할 만한 특이 흔적은 식별되지 않았다.

[그림 6 (c)]는 인테나가 설치된 하단부 부분으로 인테나 설치 부분을 따라 열변형된 형상이며, 동 부위는 극초단파가 집중될 수 있는 인테나의 영향으로 다른 부위에 비해 상대적으로 심하게 소훼된 것으로 추정된다.

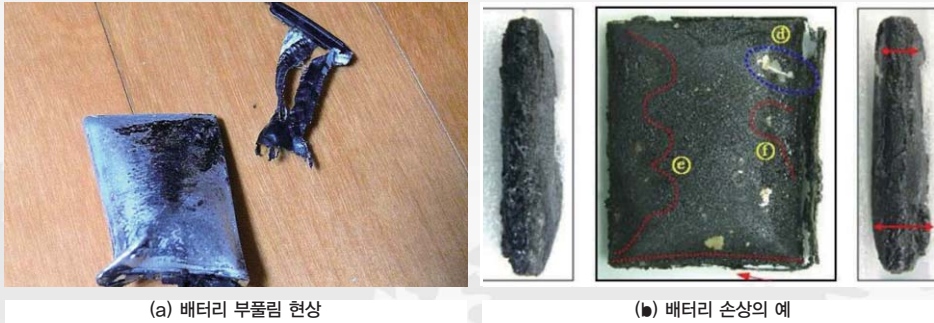
[그림 7] 배터리 결함에 의한 화재에서 배터리 손상형태

특히 배터리 부분의 결함으로 휴대전화에서 화재가 발생하는 경우, [그림 7]에 나타낸 바와 같이 배터리의 부풀어 오름 현상 등이 나타나는데 극초단파 인가 실험에서는 이러한 현상은 나타나지 않았다. 따라서 휴대전화에 극초단파를 인가하는 것으로 배터리 자체의 결함을 유발시켜 화재로 이어지게 할 수는 없는 것으로 생각된다.

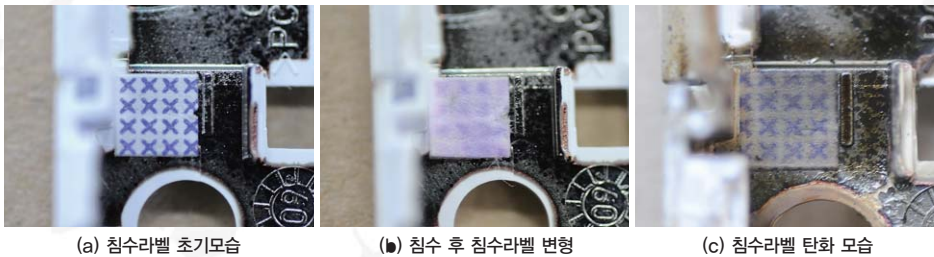
[그림 8] 휴대전화 침수라벨의 변화 모습

휴대전화에는 침수라벨이 삽입되는 것이 일반적이며, 침수라벨은 휴대전화가 침수되는 경우, 일정한 표시가 변형되거나 변색되는 형태를 지니게 된다. 극초단파를 인가하는 실험에 사용된 휴대전화는 [그림 8 (a)]에 나타낸 바와 같이 보라색의 X자 표시가 되어 있는 형

태이며, 침수가 발생되는 경우, [그림 8 (b)]와 같이 보라색의 X자 표기 부분이 물에 녹으면서 먼저 없어지는 특징을 나타낸다.

이러한 특징으로부터 최초 휴대전화에서 화재가 발생하고, 소화 작업을 위해 물을 뿌리는 경우 침수라벨이 변형 및 변색되는 양상을 나타낸다. 그러나 극초단파를 인가한 실험에서는 [그림 8 (c)]에 나타난 바와 같이 실험이 완료된 이후, 침수라벨 부근에 물을 뿌려도 변형 및 변색되지 않는 특징을 나타낸다.

휴대전화 후면 덮개 내측에 부착된 침수라벨은 휴대전화가 침수되는 경우 X자 표시 부분이 먼저 희미하게 변하는 특성이 있으나, 연소 과정에서 탄화 및 그을음 부착이 선행 발생하는 경우 침수 여부와 상관없이 번짐 등의 특징이 나타나지 않는 것으로 추정된다. 따라서 침수라벨의 변형 여부에 의해 휴대전화 결함을 판단하는 것은 적용하기 어려운 것으로 판단된다.
