엔진계통 손상에 의한 차량화재 사고 사례

글 김진표 국립과학수사연구소 화재연구실장

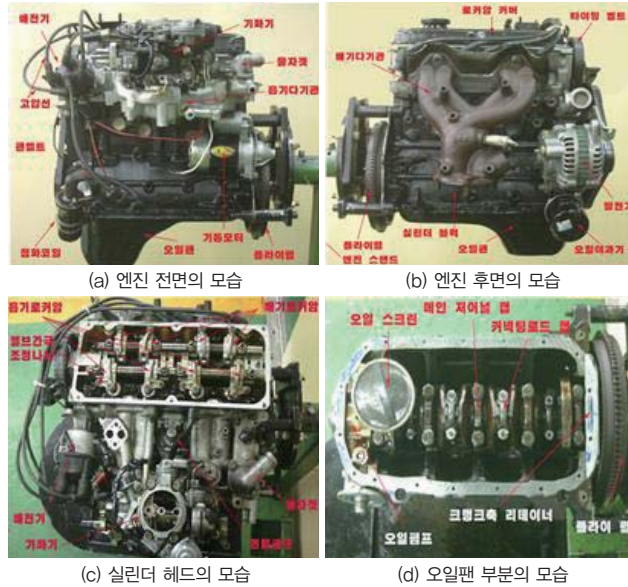
[그림 1] 차량 엔진의 개략적인 구성

[그림 1]에는 차량 엔진의 개략적인 구성을 나타낸 것으로 보통 차량 앞부분의 엔진룸 내에 위치하며, 연료탱크로부터 연료를 공급받아 동력을 발생시킴으로써 구동력을 만들어 차량을 운행할 수 있게 하고, 발전기를 통해 전기를 만들어 저장시키는 역할을 담당한다. 이러한 엔진은 연료 방식에 따라 다소 차이는 있으나, 엔진을 지속적으로 작동하기 위해서는 연료장치, 점화장치, 윤활유 및 냉각장치 등이 필수적이다.

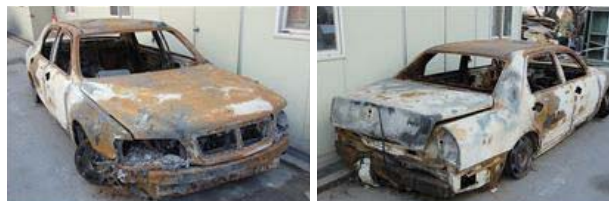
[그림 2] 차량 외부의 연소형상

화재가 발생한 차량의 연소형상은 [그림 2]와 같이 전반적으로 심하게 연소된 상태로 연소 가능한 가연물 대부분이 연소된 상태이다. 사진 개요는 차량이 주변 구조물에 걸려 있던 상태에서 동 부분으로부터 벗어나기 위한 과정에서 가속페달을 지속적으로 구동하였다는 특징이 있다. 차량 내부에 대한 검사 과정에서 발화와 관련지를 만한 전기적 특이 점은 식별되지 않는 상태로서 차량 내부의 전기적 결함에 의한 발화 가능성은 배제 가능한 상황이다.

(a) 차량 전면의 소훼 모습

(b) 차량 후면의 소훼 모습

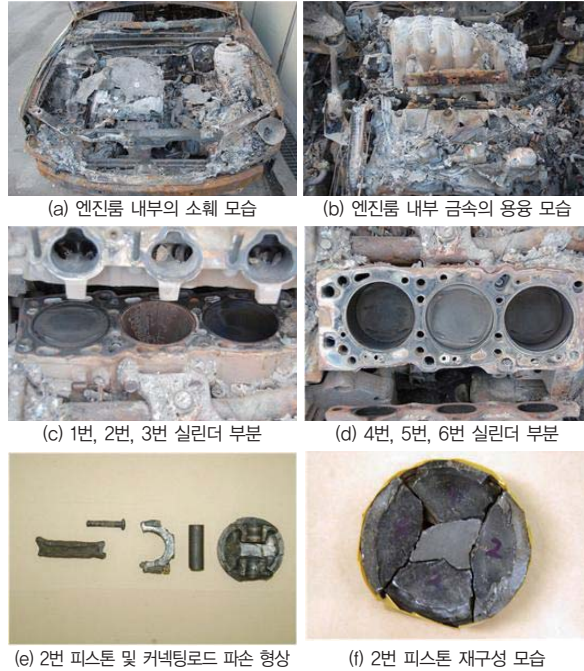
[그림 3] 엔진룸 및 피스톤 파손 형상

엔진룸의 내부의 연소형상은 [그림 3]에 나타낸 바와 같이 연소 가능한 가연물이 대부분 연소된 상태이고, 엔진룸 주변의 알루미늄으로 구성된 부분이 일부 용융 유실된 상태이다. 엔진에 대한 분해 검사 시 엔진은 6기통 V형식의 구성으로 엔진 내부 실린더 내측은 그을음이 다수 부착된 형상이 식별되고, 상대적으로 심한 열변색 및 오염된 상태인 2번 피스톤이 파손된 형상이다.

화재가 발생한 차량이 발화개소는 외부 구조물에 차량이 걸려 있던 상태에서 동 부위에서 탈출하기 위해 지속적으로 가속페달을 작동하였던 주변 상황, 엔진룸 내부를 중심으로 연소 확대된 연소형상 및 엔진 내부의 2번 피스톤과 이에 연결되는 커넥팅 로드가 파손된 점을 종합적으로 고려할 경우, 엔진룸 주변으로 한정 가능한 상황이다. 가속페달을 작동시키는 과정에서 over-run 상태(과레이싱 상태)가 지속되고, 최종적으로 엔진 내부 2번 피스톤이 파손되는 과정에서 엔진 하부가 파손되어 고온의 연소가스가 직접적으로 엔진룸 주변으로 새어 나오면서 주변 가연물에 착화된 것으로 볼 수 있다.

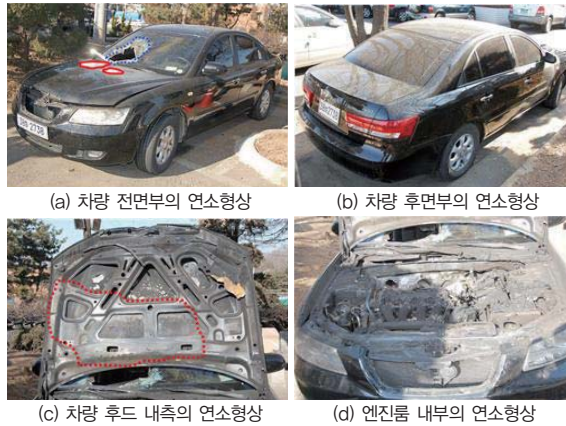
[그림 4] 화재가 발생한 차량의 연소형상

화재가 발생한 차량의 연소형상은 [그림 4]와 같이 외관상으로 볼 때 조수석 전면부 일부가 국부적으로 연소된 상태로 조수석 전면부 유리창이 파손된 특징을 나타내고 있으며, 차량 측면 및 후면 부위를 연소되지 않은 상태를 나타내고 있다. 엔진룸 내부의 연소형상은 차량 외부 중, 국부적으로 연소된 조수석 전면부만이 일부 연소된 상태로 동 부위는 연소가스 배출을 위한 배기매니폴드가 설치된 부위이고, 차량 엔진룸 내부에서 발화와 관련된 지을 만한 전기적 특이점 등은 식별되지 않는 상태이다.

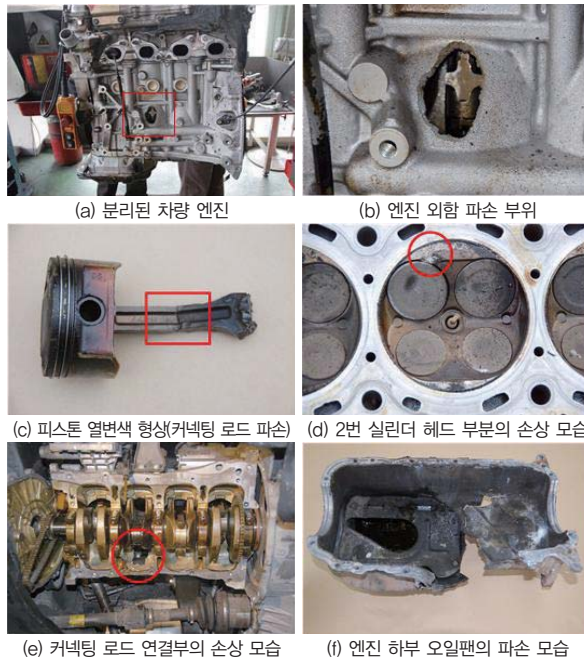
[그림 5] 엔진 외함 및 내부 구성부품의 손상 형태

[그림 5]와 같이 차량에서 엔진을 분리한 상태엔진 후면부 외함이 일부 파손 천공된 상태가 식별되고, 엔진 하부의 오일팬 및 커넥팅 로드 접속부가 파손된 상태이었으며, 2번 피스톤이 심하게 열변색된 상태이고, 커넥팅 로드는 중간 부위가 기계적으로 파손된 상태이었다.

화재가 발생한 차량은 LP가스를 연료로 사용하고, LPI 방식으로 연료가 공급되는 형태이며, 상업용 렌탈 차량이라는 특징이 있다. 렌탈 차량의 공통적인 특징은 차량 관리가 개인 소유 차량에 비해 상대적으로 허술하다는 특징이 있으며, 파손된 2번 피스톤의 열변색 형상을 고려할 경우 차량 구동 과정에서 원활한 윤활이 이루어지지 못한 것으로 추정된다. 원활한 윤활이 이루어지지 못하는 경우 피스톤과 실린더 벽면의 마찰에 의해 피스톤 및 이에 연결된 기계 금속 부품이 손상될 수 있다. 화재가 발생한 차량의 경우 2번 피스톤에 지속적으로 마찰력이 가해지면서 최종적으로 동 피스톤에 연결된 커넥팅 로드가 파손되고, 파손된 커넥팅 로드가 엔진 외함 및 하부의 오일팬을 때려 파손시키는 과정에서 고온의 연소 가스 등이 누출되어 화재로 이어진 것으로 추정된다.

엔진계통의 파손 및 결함에 의한 차량 화재의 경우, 차량이 운행되고 있었거나 공회전 상태 등과 같이 차량에 대한 조작이 이루어지고 있었던 특징이 있다. 또한 엔진룸 주변을 중심으로 연소 확대되고 연소 지속 시간에 따라 국부적인 연소로 그치기도 하며, 차량 전 반으로 연소 확대되는 특징도 나타난다. 따라서 차량이 운행 도중 화재가 발생하는 경우에는 반드시 엔진룸에 대한 검사, 엔진 내부 실린더 및 피스톤에 대한 검사, 엔진 외함 및 하부 오일팬에 대한 검사를 반드시 수행하여야 한다. ㉞
